Furulia 9, 2280 GJESÅSEN

# Tilstandsrapport

Befaringsdato: 01.04.2025

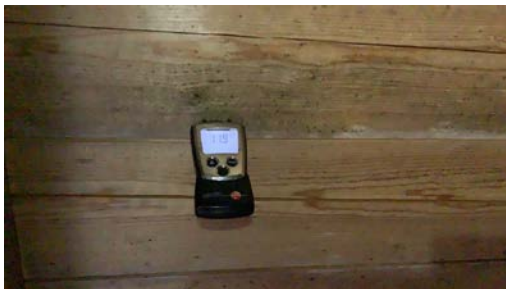
- Det er påvist fuktskjolder/skader i takkonstruksjonen.

Sverting i taktro, men det måles tørt på befaringsdagen.

Følg med på forholdet.

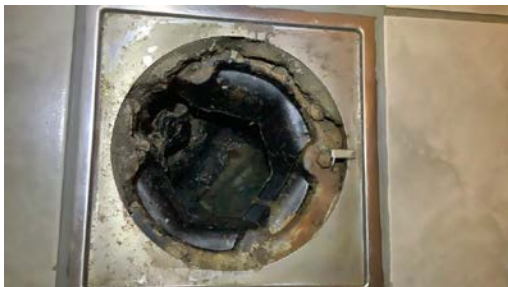
## UNDERETASJE > BAD

Plastsluk, og det er ikke synlig tettesjikt rundt sluk.
