Skoleveien 51, 1920 SØRUMSAND

Frittliggende enebolig over to plan med to kjøkken og to bad - større reparasjonsbehov både innvendig og utvendig.

Følgende har i vedlagte tilstandsrapport oppnådd tilstandsgrad 3 - store eller alvorlige avvik:

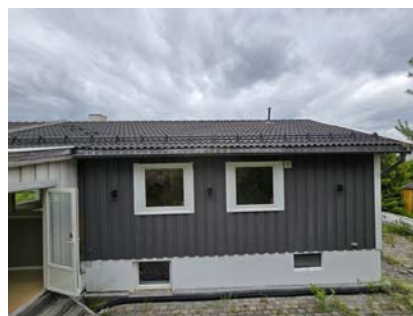
Vurdering av avvik:

- Det er ikke tilfredsstillende bortledning av vann fra taknedløp ved grunnmur.

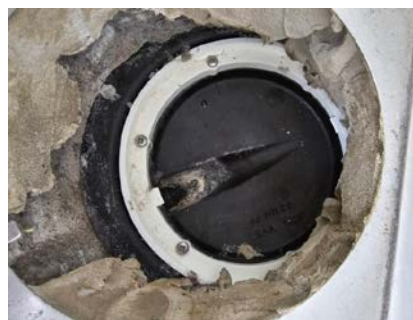
UNDERETASJE > BAD

- Våtrom > Underetasje > Bad > Tilliggende konstruksjoner våtrom: Hulltaking er foretatt og det er påvist avvik i konstruksjonen. Ved fuktmåling i nedre del av vegg mot våtsone fra tilstøtende rom, måles høye fuktverdier.

TG 3 Tilliggende konstruksjoner våtrom

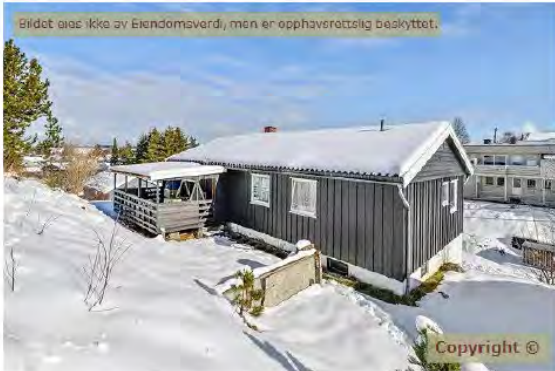
Bildet er ikke av Eiendomsverdi.no fra salg i 2016.
Terrassen er på dette tidspunkt ikke bygget inn.

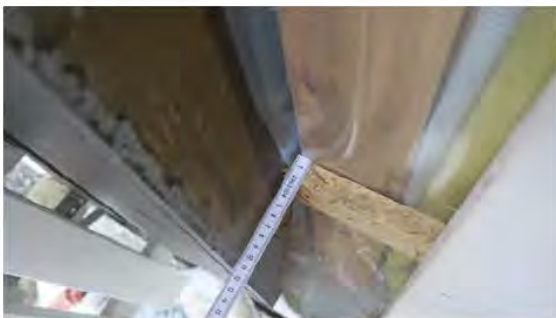
23 mm leker på kledning er for tynn for tømmermannskledning med cc 600 mm mellom stendere.

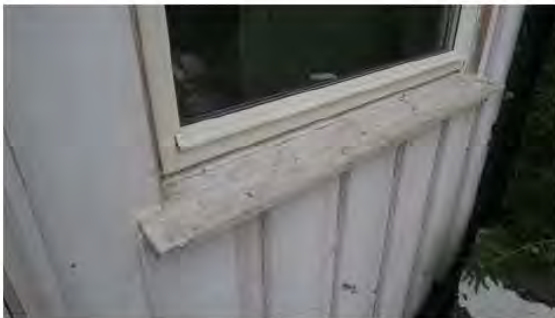
Vannbrett er feilmontert og ligger utenpå vindu. Vann trenger inn i konstruksjonen. Det er ikke kontrollert om isolering av vinduer og dører er utført korrekt. Det bør demonteres et bord for å kontrollere dette ved vinduer og dører.

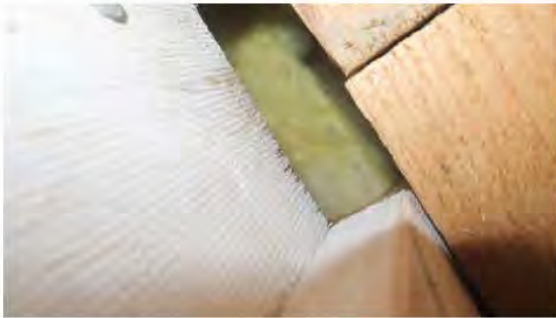
Man ser rett inn i isoleringen uten at det er vindsperre i dette området.

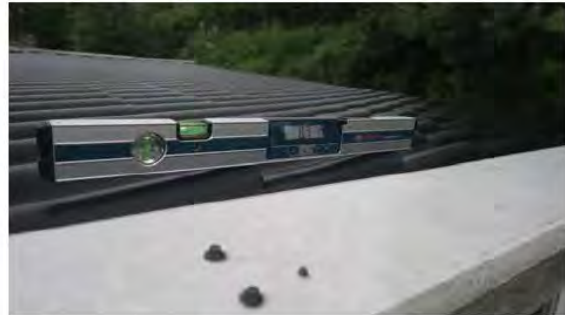
Tilsvarende måling fra utsiden. Fallet er 8 grader når det måles på denne måten.

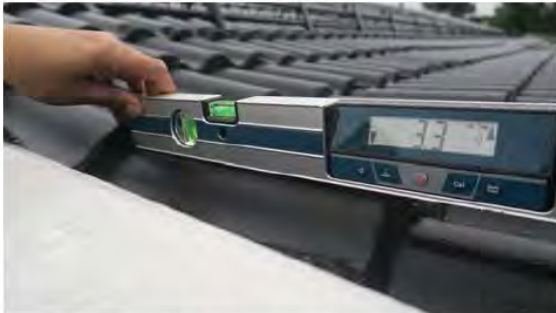
Faktisk fallforhold på taksteinen er drøye 3 grader, hvilket gir liten motstand mot vanninntrengning. Taksteine er ikke egnet for å ligge på så flatt tak uten særskilte tiltak under.

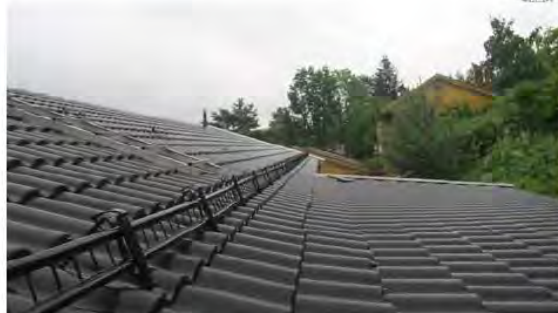
Overgang opprinnelig tak/tilbygg ved knekken på taket.

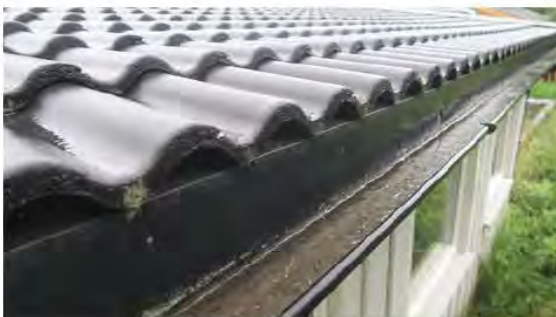
Takrenne har dårlig fall og tetter seg raskt. Takstein er ikke ført langt nok på utsiden av forkantbeslag.

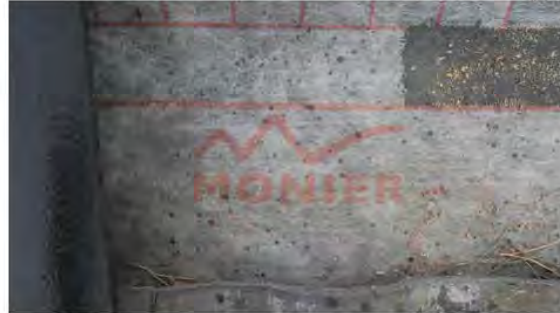
Undertaket er Terfelt fra Monier.

Overgangen er særdeles ufagmessig løst ved at duken er lagt frem til opprinnelig tak med åpenbar lekkasjemulighet i glippen. Alt vann som renner fra hovedtaket under takstein vil ledes rett ned i denne konstruksjonen.

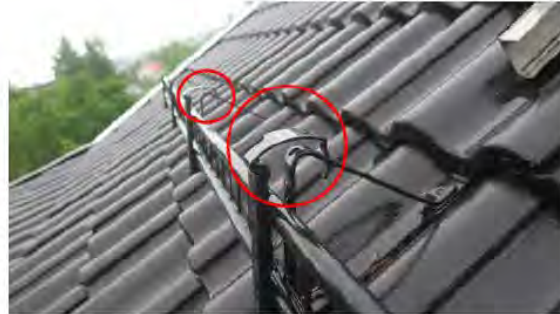
Alle klipsene på snøfangerne er feilmontert og snøfangerne kan falle av ved et hvilket som helst snøfall. Klipsen kan når som helst hoppe av.

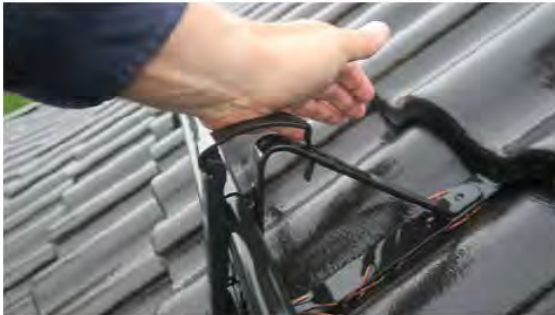
Monteringsveiledning er ikke fulgt. Klipsen skal presses ned. Grunnet sikkerhet kunne ikke alle klips ordnes under befarung.

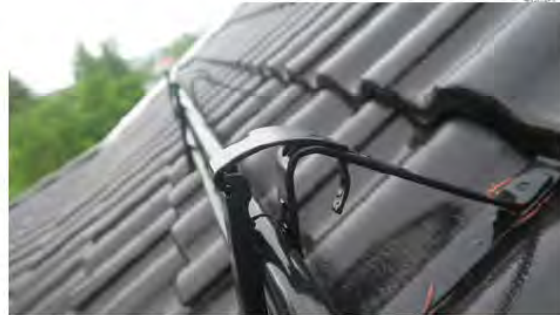
Slik ser det ut når klipsen er på plass. Alle konsoller må gås over snarest, og før første snøfall slik at man ikke får farlig takras.

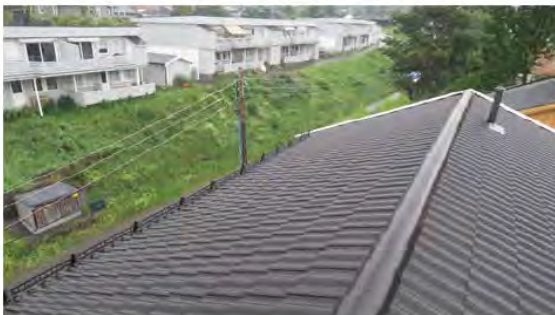
Det er ikke kjent om klipsen på denne siden også er feilmontert, men dette bør kontrolleres og eventuelt utbedres samtidig som på motsatt side.

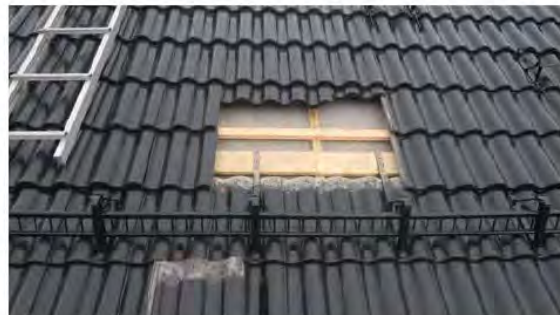
Spikerslag for innfesting av konsoller er laget av 28x120 terrassebord.

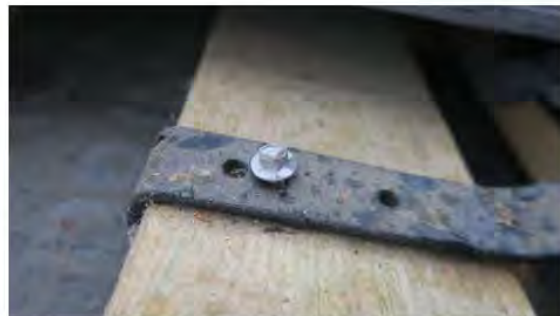
Konsollene er festet med en skrue som i tillegg er skjevt montert.

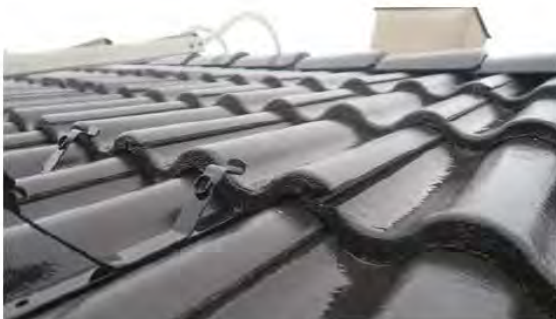
Man ser tydelig forskjell på hvordan steinene ligger der det er stigetrinn/konsoller og der det ikke er det.

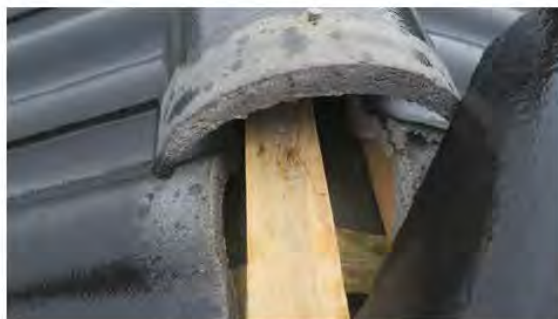
Mønepanner er feilmontert. Det er ikke luftbånd over mønekam, mønestein hviler kun på takstein, ikke på mønekam, , stein er ikke fuget, mønestein er spikret med galvanisert spiker og omlegget dekker såvidt sikkerhull.

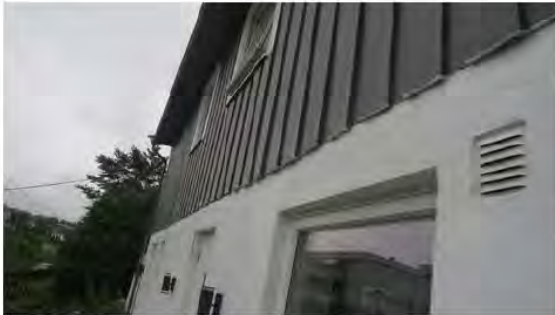
Muren er pusset, sannsynligvis i forbindelse med oppussing i 2016 og fremover. Det er ikke fremlagt dokumentasjon på utførelse.

Pussen har tettet igjen lufting på tømmermannskledningen og endeved er utsatt for fuktskader. Puss er også utsatt for fuktskader ved at vann trenger inn bak pusslag. Det anbefales å montere beslag mellom kledning og grunnmur.

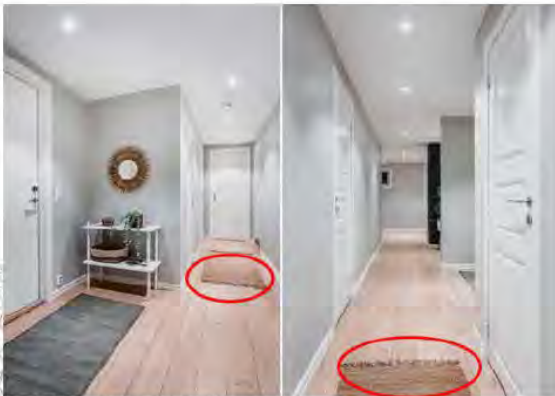
Bilde fra salgsoppgave. Markert område har knirk.

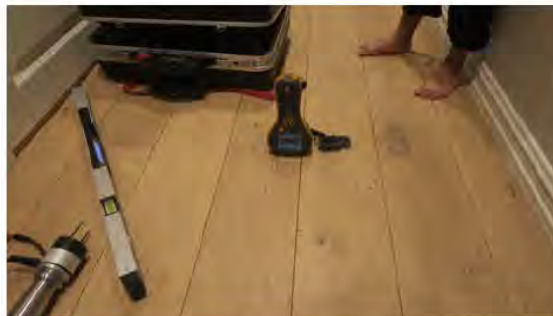
Det er ikke registrert fukt i parketten på befaring. Det er ikke åpnet opp for å sjekke under parketten.

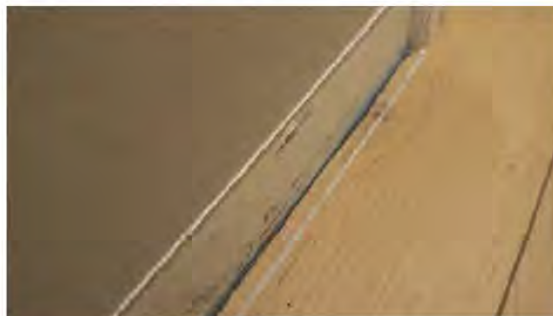
Det var glippe mellom vegg og parkett på befaringen.

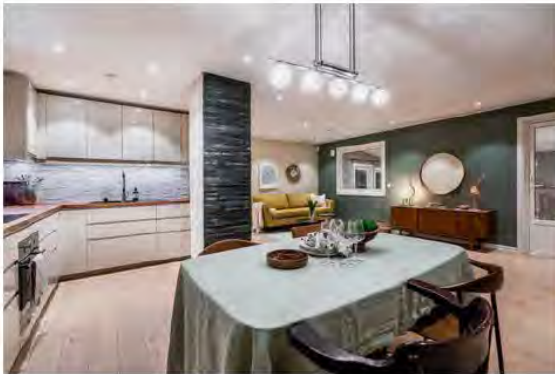
Pusset pipeløp på kjøkken.

Utdrag fra byggesak om oppbygning av pipe. Teglpipe skal ha alle sider synlige. Dette stemmer ikke overens med faktisk bygget pipe.

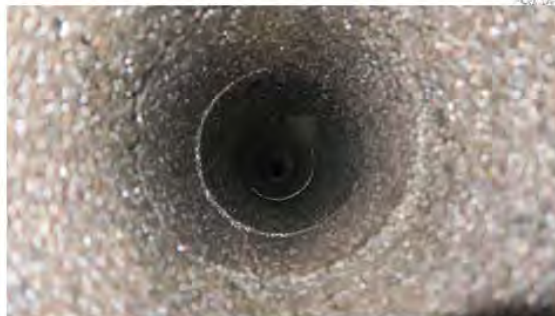
Det er et lettlinker innerrør i pipa. Kontroll av pipa bør gjennomføres med tanke på bruk og sikkerhet.

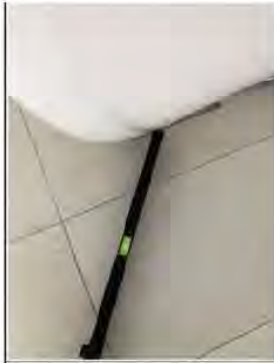
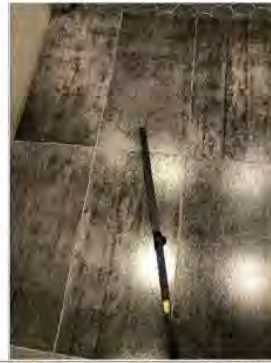
Bildene er fra bad i 1. etasje.

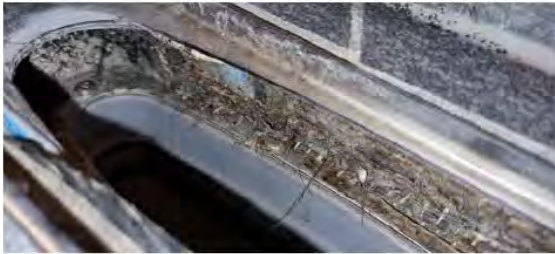
Det er ingen tegn til membran under klemring.

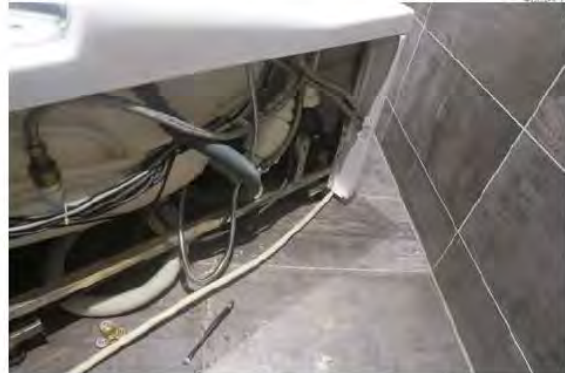
Det er lagt membranplater under fliser. Utførelsen er svært ufagmessig og ikke i tråd med god byggeskikk. Utførelsen er ikke forskriftsmessig.

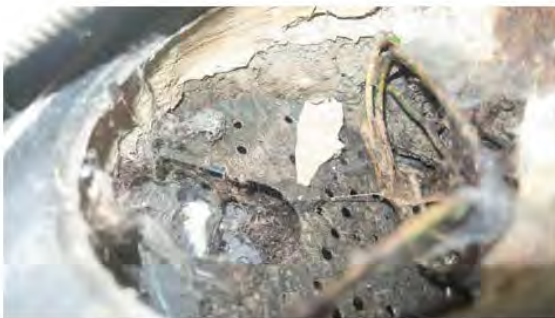
Under badekar er det et sluk til.

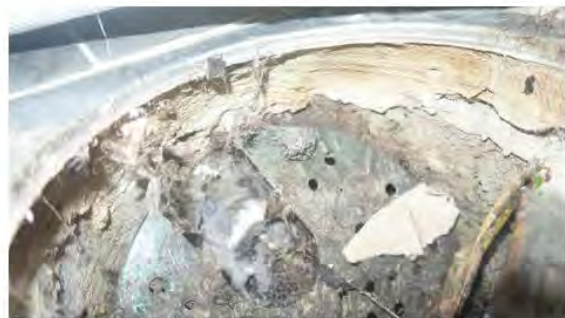
Sluket er svært lurvete utført og det er ikke tegn til membran eller at dette badet er forsøkt å utføre med vanntett gulv.

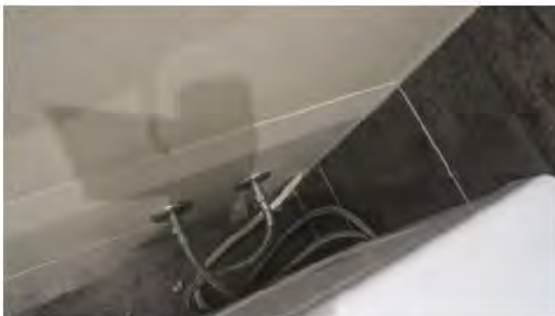
Det er ikke tegn til membran. Utførelse er ikke fagmessig utført.

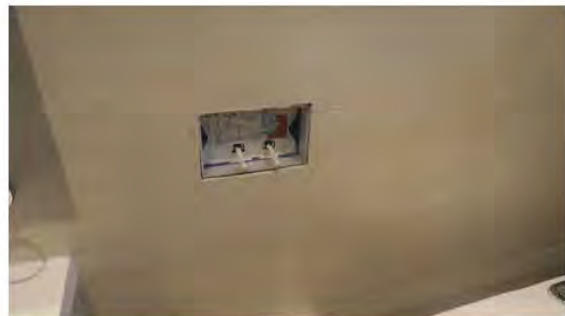
Gjennomføringer er ikke dokumentert og el-røret som kommer ut i hjørnet er ufagmessig tettet.

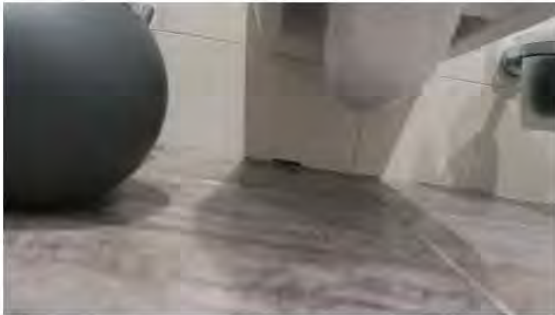
Toalett i vegg med membran på forsiden av sisterna. Det er ikke observert eller dokumentert membran bakenfor i kassen.

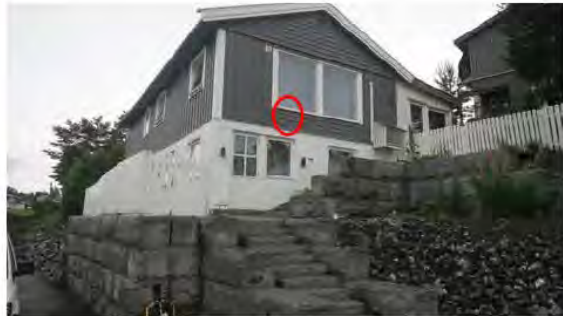
- Under vindu i stue er det observert et riss som eier mener utvikler seg. Dette risset virker å være malt over tidligere og er rett over en ny åpning i kjellerveggen der det i dag er et vindu ved siden av døra. Det er ikke kjent om bæringen over dette partiet er ivaretatt, men det anses å være sannsynlig at det gir seg litt i overdekningen opp mot veggen. Det er ikke kjent i hvilken grad dette utvikler seg, og risset kan også ha sammenheng med eventuelle bevegelser i bygget etter de store grunnarbeidene som er utført på eiendommen. Dette bør observeres fremover.

I stue er det en sprek som er overmalt/sparklet ved stuevindu. Denne er i følge eier blitt synlig etter overtakelse og virker å være i utvikling.

- Skrape, strimle, sparkle riss ved vindu før overmaling av vegg
- Ta ut dør
- Feste stendere forsvarlig i bakenforliggende spikerslag
- Skrape skjøt, strimle, sparkle riss før overmaling av vegg
- Remontere dør

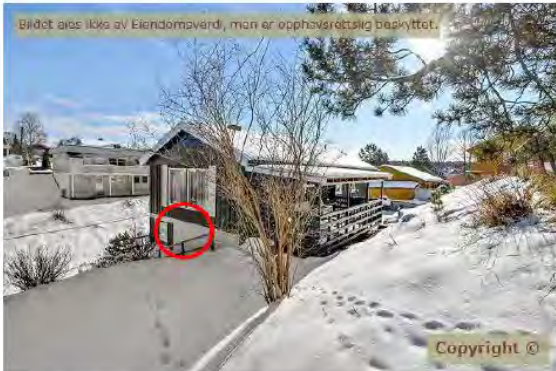
Rød sirkel markerer hvor sprekken er observert. Merk vindu og dør på undersiden.

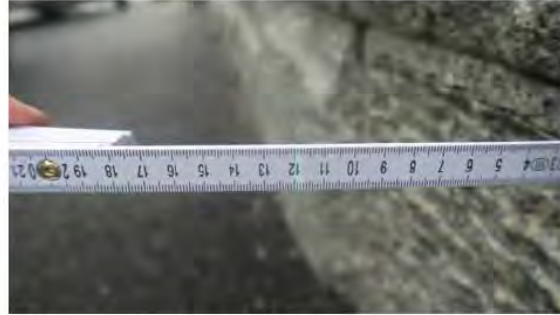
Nede på nordsiden av muren måles 12 cm fra laser.

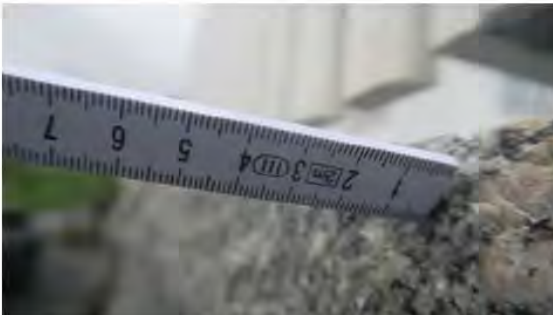
Laserstreken er loddrett og viser 3,5 cm fra laser i toppen. Det vil si at muren her heller 8,5 cm utover på ca 2 meters høyde. En fagmessig stablet mur ville helt godt innover, ikke utover.

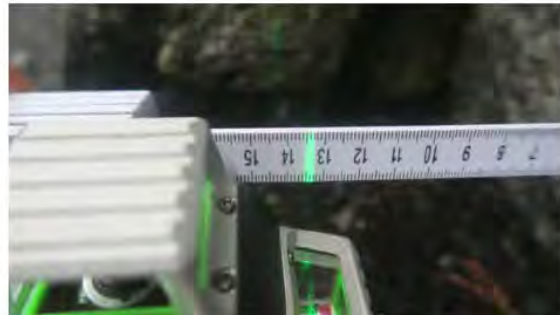
Nede på sydsiden måles det over 13 cm fra laser til stenmur.

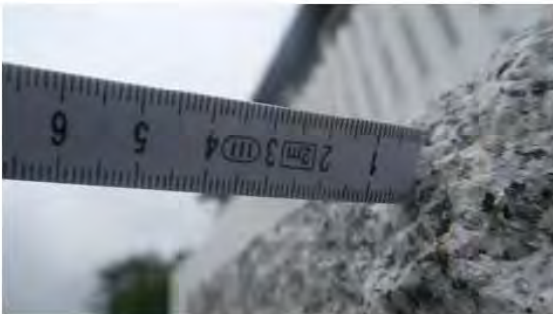
Oppe er det 3 cm fra laser til mur. Her heller muren 10 cm utover. Oppbygning eller egnethet for denne type mur er ikke dokumentert. Muren er ufagmessig bygget og/eller er på vei til å skli ut. Langtidsmålinger vil vise hvor store bevegelser det er.

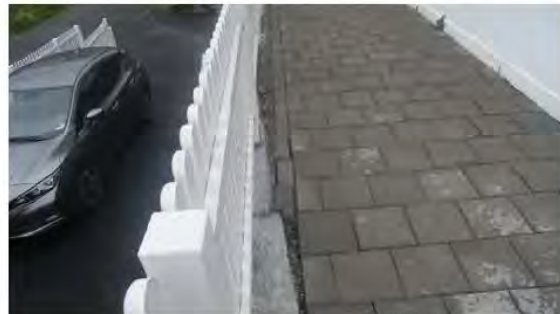
Dette området er etablert mellom 2019 og 2021 og har tydelige tegn til utglidning og masser som synker.

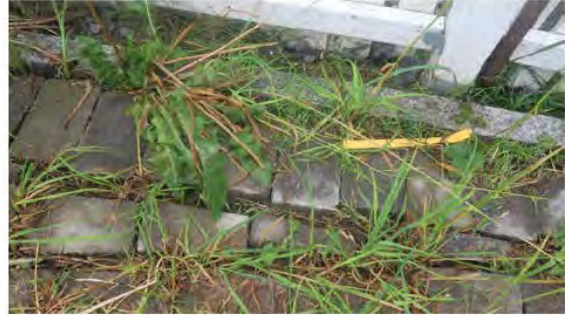
Mye tegn til terreng i bevegelse.

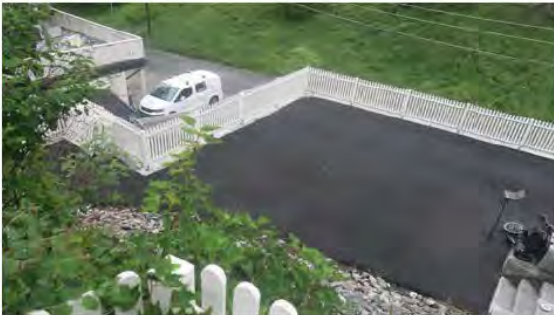
Utgliedende terreng kan få alvorlige konsekvenser dersom dette raser ut.

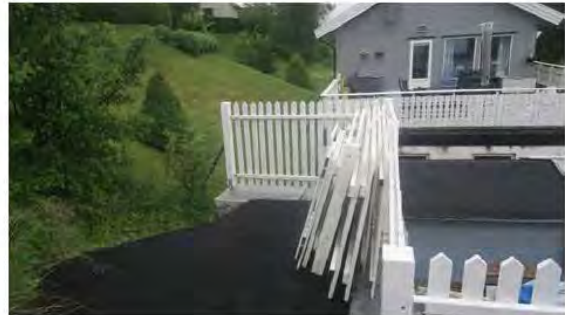
I det nordvestre hjørnet av oppkjøringen er det asfaltert mot muren.

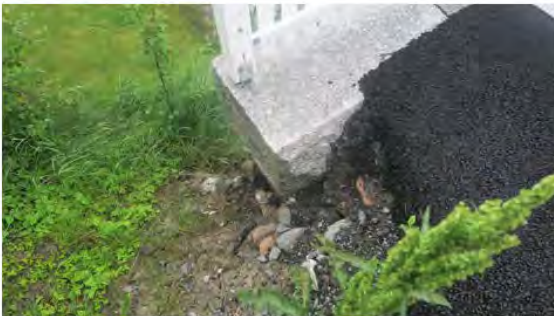
Massene som er synlige er synes å ikke være drenerende. Masser bak muren er ikke kjent.

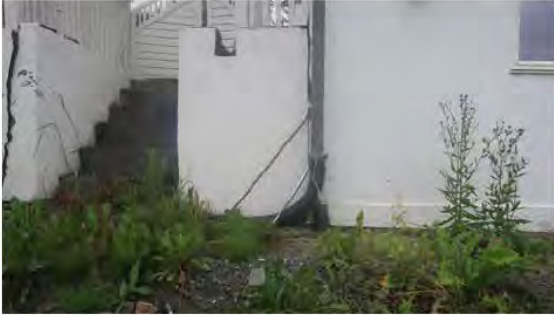
Buesag kan ligner på sprekk fra avstand. Denne har stått slik siden salget i 2021. Takvann ledes bort i rør som ligger oppå terreng.

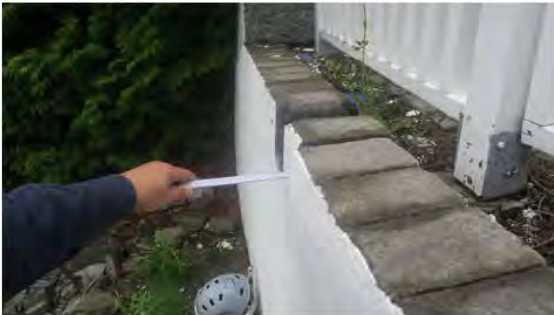
Lenger bort er det ca 2 cm utglidning i muren.

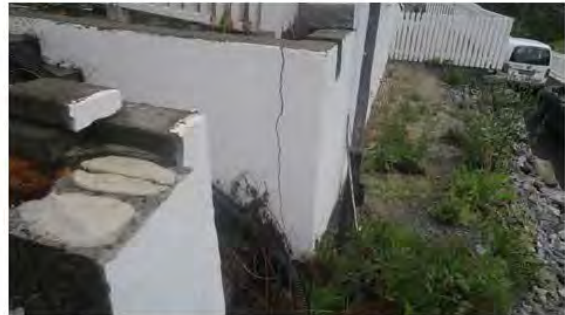
Også muren mot boligen er sprukket i hjørnet. Det er klare tegn til bevegelser alle steder det er kontrollert.

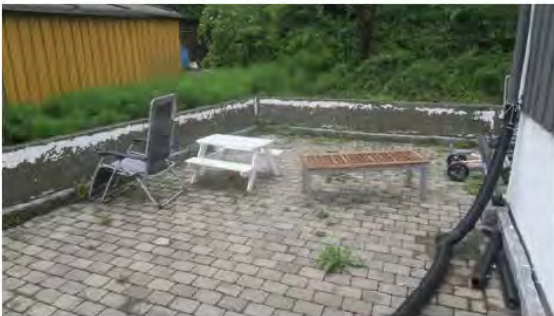
Mur er fra mellom 2015 og 2017 en gang. Murene er meget medtatt etter kun få år. Dette tyder på feil oppbygning.

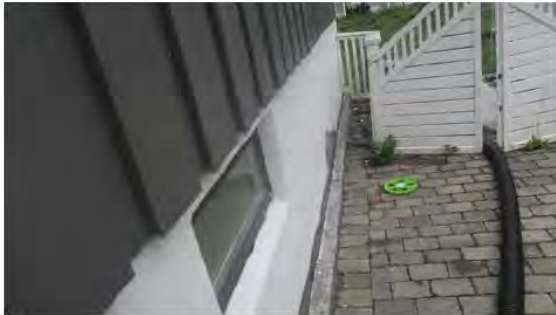
Takvann ledes vekk fra boligen langs terrassen som en midlertidig løsning. Det er ikke funnet fuksikring mot hele muren og det er ikke kjent hvordan fuksikring mot grunnmur er ivaretatt. Masser er i stor grad skiftet/flyttet siden 2016.

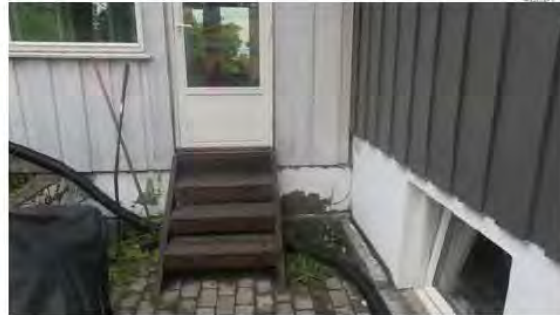
Mur under tilbygg gjør at det kan virke som ringmur med støpt plate uten nærmere ettersyn. Dette er ikke en ringmur som bærer noe som helst.

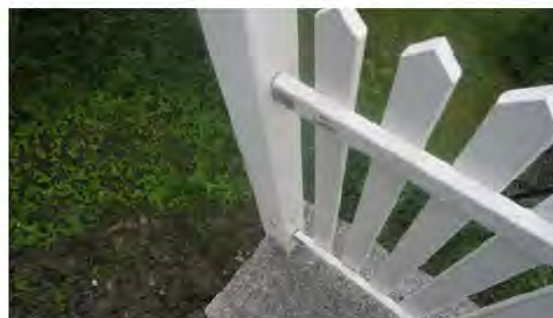
Hjørne mot nordvest. Spinkelt gjerde.

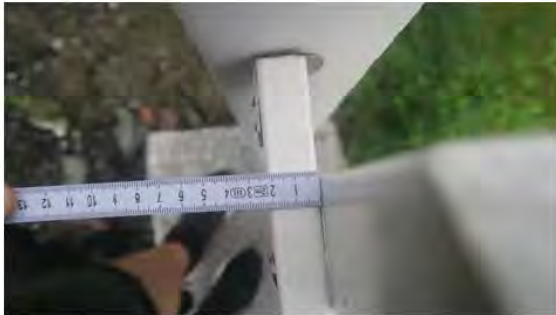
Både materialer og festemidler er svært spinkle og innfestingen av moduler er gjort slik at man kan ramle gjennom.

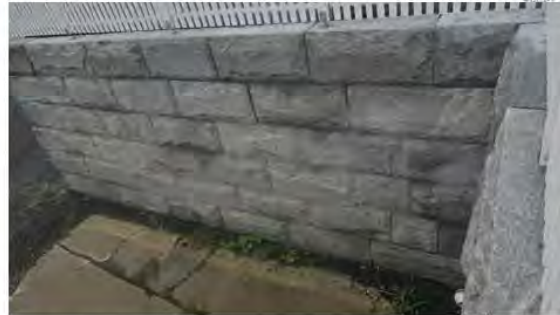
Det er 3 meter ned til terreng fra toppen av blokkene.

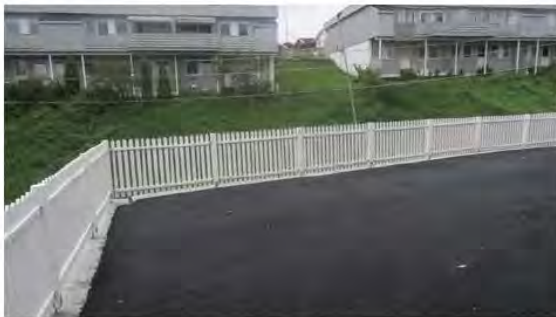
Hele gjerdet er av spinkel kvalitet og holder ikke forskriftsmessig sikkerhetsnivå.

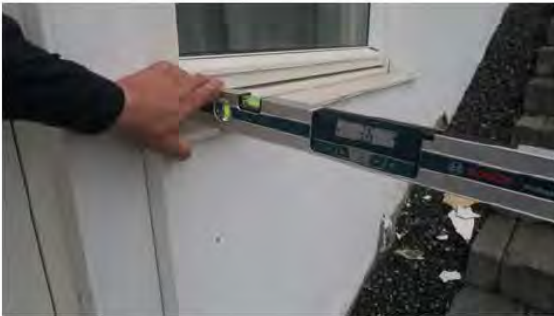
Vindu kjeller har vannbrett som heller lite utover. Det er fare for vanninntrengning ved vindu. Utførelse er ikke dokumentert.

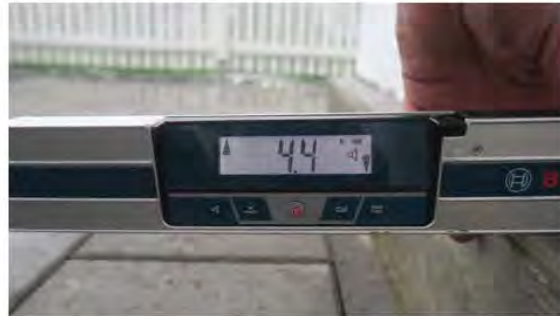
Dør kjeller. Det er også lite fall ved utvendig terskel til terrassedør ved kjeller.

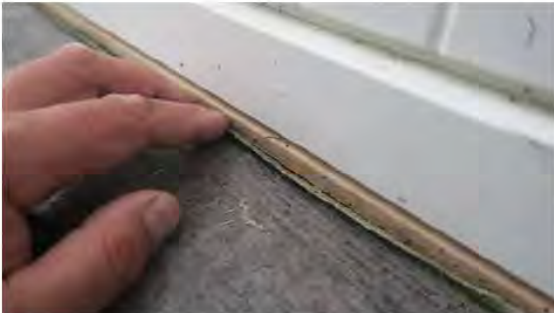
Oppkant på tettesjikt er ikke fagmessig forseglet. Fare for fuktskader. Ingen dokumentasjon foreligger.

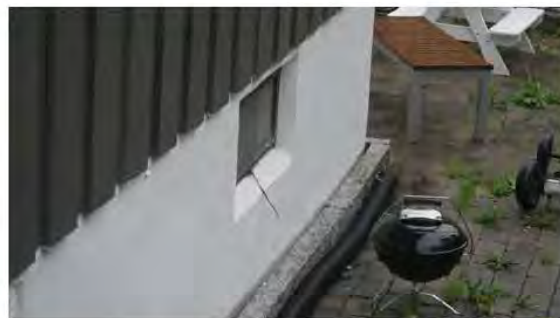
Opprinnelig vindu er fagmessig utført og har godt fall i pussen under vinduet. Det er mange åpninger som er endret uten at vi kan se at det er søkt om fasadeendringer.

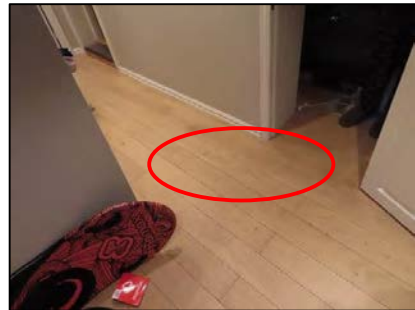
Det ble fremvist et område midt i kjellergang hvor gulvet sviktet noe. Årsak er antakelig som følge av at gulvet er lagt på ujevnt underlag.

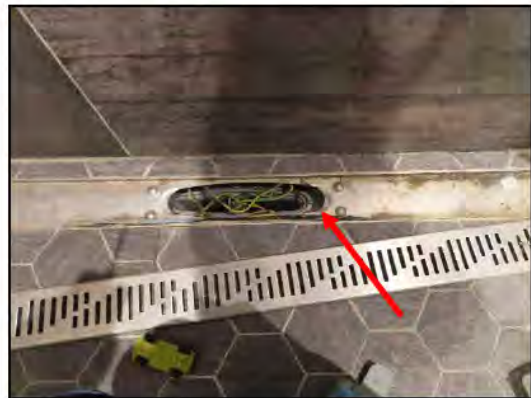
Kontroll av baderommets sluk viser at det på gulv ikke er benyttet gulvmembran som er ført under slukets klemring. Dusjing vil derfor føre til fuktskader. Eier opplyser videre at han ved to anledninger har fått elektrisk støt ved dusjing. Det er jordingskabel i sluk, men denne er ikke tilkoblet slukrist (utjevnet).

Ingen membran under klemring. Jording ikke tilkoblet

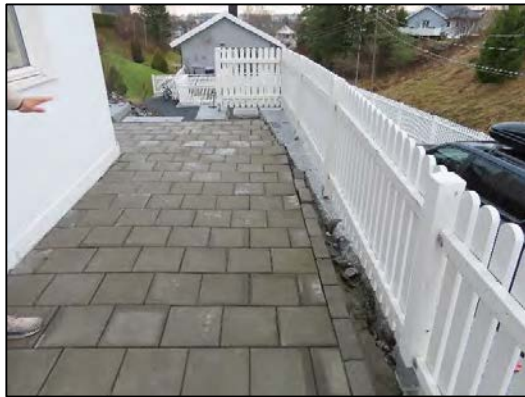
Gjerde utenfor inngangsparti

Kontroll av gjerdene viser i hovedsak «spinkle» innfestinger av gjerdeseksjoner inn mot gjerdestolper, som sannsynligvis ikke ville tålt normal belastning. Altså tror vi flere av gjerdeseksjonene ville falt av, for eksempel om en person hadde lent seg mot gjerdet.

Gjerde er etter vår vurdering ufagmessig bygget og innfestingene er for dårlig utført. En utilsiktet belastning på gjerde vil i ytterste konsekvens kunne føre til fallskade. Utførelse av

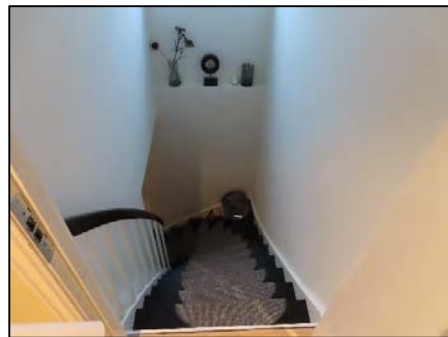
Som en kan se på bilde til høyre er det kun montert håndløper på én side. Årsak er ikke kjent, men det kan antas at håndløper er fjernet i forbindelse med oppussing av vegg.

Ifølge byggeforskrift på oppføringstidspunktet skal det være rekkverk eller håndløper på begge sider av trapp (ref. Byggeforskrift av 1969, kap. 46)

Trapperom tilfredsstillende ikke gjeldende forskrift fra byggeår. Det anses likevel som et forhold som burde være godt synlig ved visning og overtakelse, og dermed akseptert av kjøper på overtakelsestidspunktet.

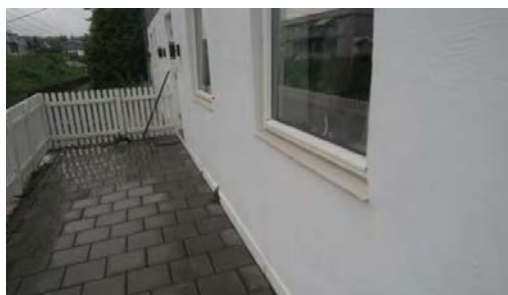
Bilde viser utvalg av reklamerte vinduer

Det er i rapport ikke vist til skader eller andre avvik som følge av det reklamerte forhold. Kun at vannbrett er monteret med lite fall. Vannbrett er etter det vi er opplyst monteret i 2016. Altså har vinduene nå vært monteret i ca. 6 år.
