**Salgsobjekt:** Fritidseiendom  
**Eierform:** Eiet  
**Byggeår:** 1970  
**BRA-i/BRA Total** 69/78 kvm  
**Tomtstr.:** 534.8 m<sup>2</sup>  
**Soverom:** 3  
**Gnr./bnr.** Gnr. 3, bnr. 163  
**Oppdragsnr.:** 1201250102

# Lys og luftig hytte med unik utsikt i fjellparadiset Garli- Porten til Jotunheimen.

Befaringsdato: 27.08.2025

Rapportdato: 09.09.2025

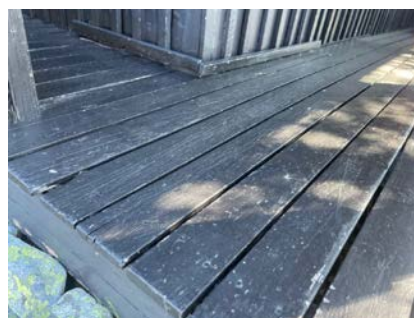
Terrasse ved hovedinngang oppført med trebjelkelag og terrassebord i tre. Rekkverk i trekonstruksjon. Rekkverkshøyden er målt til ca. 70 cm, som var ok ved byggeår. Høyden avviker mot dagens krav av 100 cm - jmf. Tek 17. Nivåforskjell målt til over 0,5 meter og derfor krav til rekkverk.

Oppsprukket trevirke.

Av sikkerhetsmessige årsaker bør rekkverkshøyde endres.

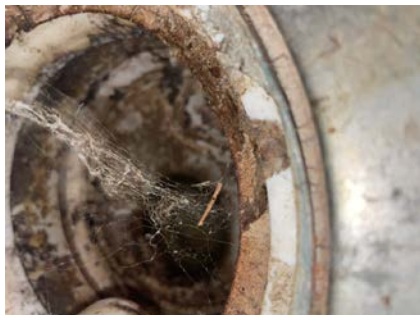
- Det er påvist at høydeforskjell fra topp slukrist til gulv/synlig topp membran ved dørterskel er mindre enn 25 mm.
- Det er påvist avvik i fallforhold til sluk i forhold til krav i forskrift på byggetidspunktet.
- Målinger viser at det ikke er fall til sluk (motfall).

Sluk under dusj

- Påviste avvik må utbedres, gulvet må bygges med riktig fall.

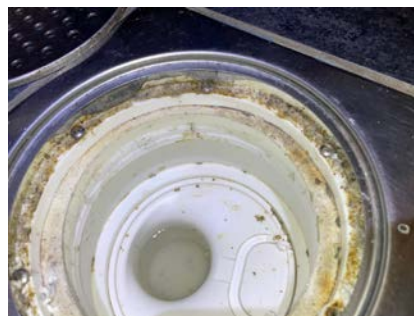
Hjelpesluk

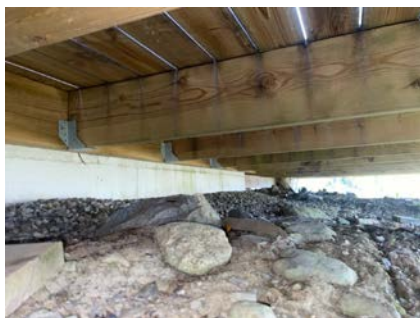
Synlig ringmurelementer av plastisolasjon.

Plastisolasjon må tildekkes.
