Salgsobjekt: Fritidseiendom

Gnr./bnr. Gnr. 3, bnr. 163

Lys og luftig hytte m/unik utsikt i fjellparadiset Garli-Porten til Jotunheimen.

Befaringsdato: 27.08.2025

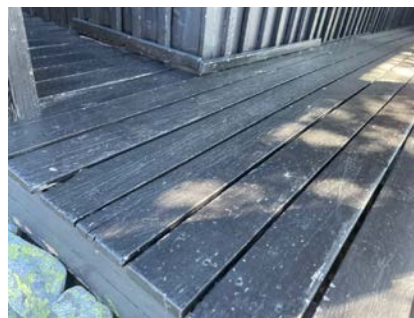
Oppsprukket trevirke.

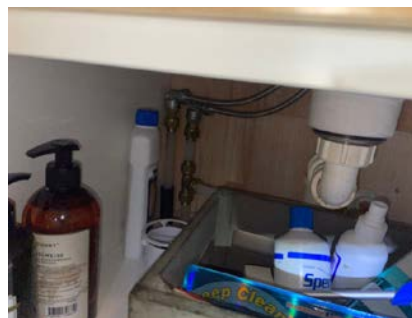
Manglende tettemuffer

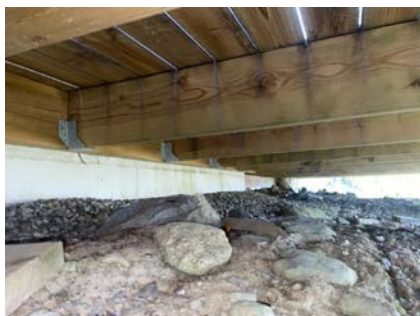
Synlig ringmurselementer av plastisolasjon.

Plastisolasjon må tildekkes.
