Lys og luftig hytte med unik utsikt i fjellparadiset Garli - Porten til Jotunheimen.

Om Nørre Grønekinnvn. 11

Befaringsdato: 27.08.2025

Rapportdato: 09.09.2025

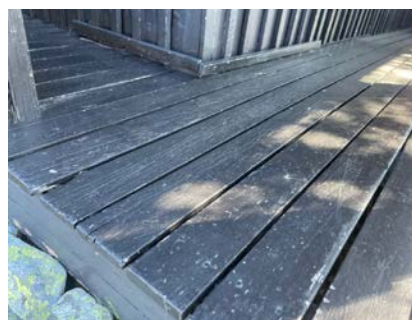
Terrasse ved hovedinngang oppført med trebjelkelag og terrassebord i tre. Rekkverk i trekonstruksjon. Rekkverkshøyden er målt til ca. 70 cm, som var ok ved byggeår. Høyden avviker mot dagens krav av 100 cm - jmf. Tek 17. Nivåforskjell målt til over 0,5 meter og derfor krav til rekkverk.

Oppsprukket trevirke.

Av sikkerhetsmessige årsaker bør rekkverkshøyde endres.

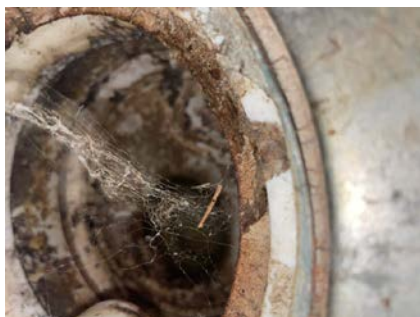
Sluk under dusj

I forbindelse med oppretting av fall til sluk kan rørgjennomføringer i gulv utbedres.

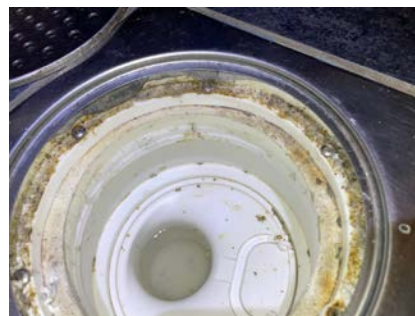
Hjelpesluk

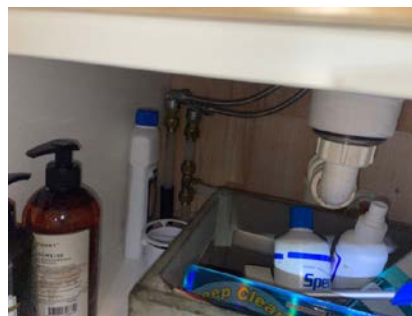
Manglende tettemuffer

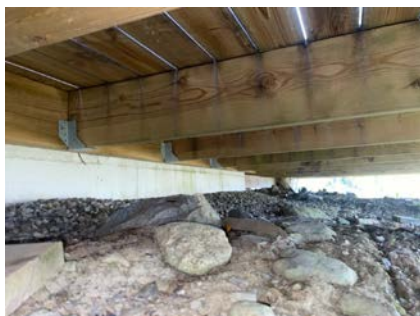
Synlig ringmurselementer av plastisolasjon.

Plastisolasjon må tildekkes.
