# Innholdsrik eiendom i naturskjønne omgivelser ved sjøen i Ytre Snillfjord

Enebolig  
Gammelveien 41, 7207 YTRE SNILLFJORD  
HEIM kommune  
gnr. 496, bnr. 4

Befaringsdato: 23.05.2024 Rapportdato: 19.06.2024 Oppdragsnr.: 20704-1383 Referansenummer: SB7065

Autorisert foretak: Midt Norsk Takst AS Sertifisert Takstingeniør: Svenn Marius Skålvik Vår ref: Svenn Marius Skålvik

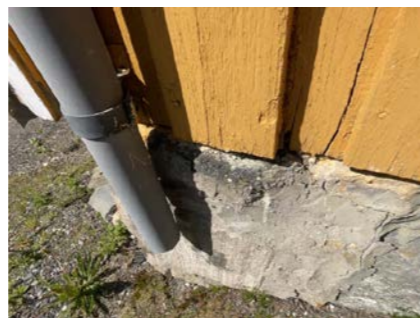
Råte i enkelte bord på oversiden av boligen

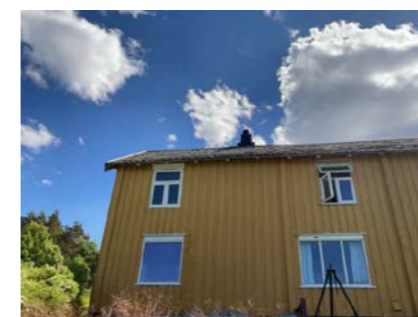
Nedbøyning i taksidene nedfor pipe på forsiden av boligen

- Ved bytte av taktekkning må det kunne påregnes utbedring og forsterkning av takkonstruksjon grunnet synlig nedbøyning  
- Anbefaler å få montert tett inspeksjonsluke for å sikre mot varmetap og hindre at støv fra loft kommer inn i boligen og påvirker innneklimaet. I tillegg reduseres faren for fuktskader på loftet.  
- Påviste fuktskjolder i undertak bør holdes under oppsikt over tid og tiltak må vurderes ut fra hvordan dette utvikler seg. Det er ikke målt forhøyde fuktverdier på befaringsdagen.  
- Konstruksjon er ikke luftet, men det ble ikke observert tegn til kondens som følge av dette ved kontroll på kaldloft. Men det gjøres oppmerksom på at endret bruk med mer oppvarming kan endre dette. Det anbefales å undersøke muligheten for å få etablert lufting langs raftekasser. Løsning bør vurderes ved bytte av yttertekkning og undertak.

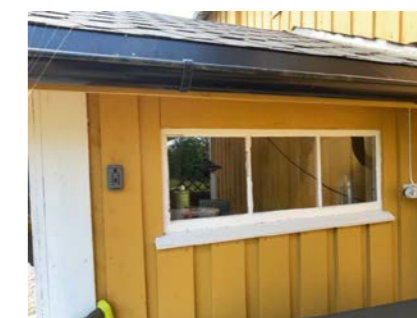
Enkelt glass i vindfang
