# Brattsvingen 4 2450 RENA

## Tilstandsrapport Eierskifte

Boligtype: Fritidsbolig

Byggeår: 2017

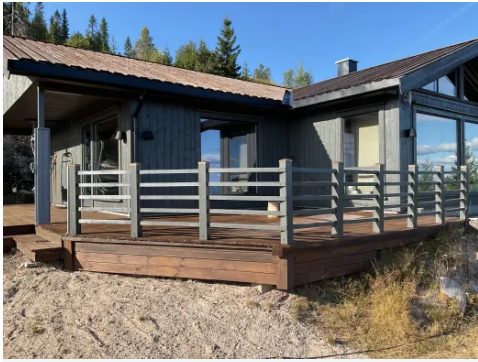
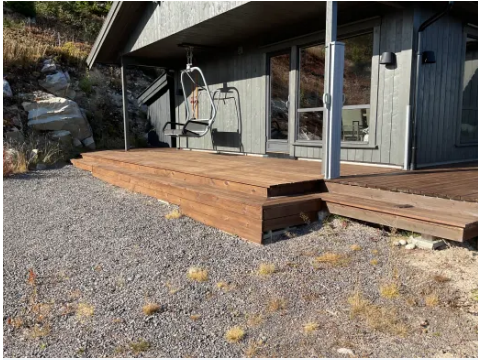
Terrasse.

| Er det avvik på rekkverkshøyde og åpninger i rekkverket i forhold til gjeldene byggt teknisk forskrift på befaringstidspunktet? | Ja |

For å lukke avviket må høyden på rekkverket heves til dagens krav på 100 cm.

Utbedring av ovennevnte forhold må påregnes.

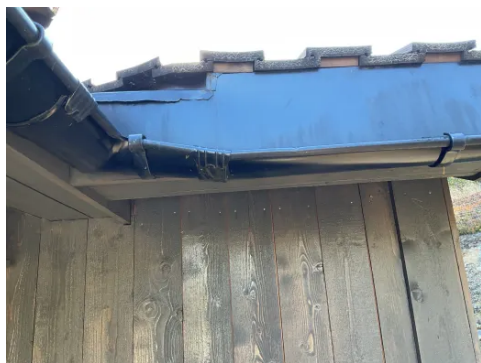
Ødelagt takrenne.

| Det ble registrert buling/skade i nedløpsrør som er et symptom på frostspreng. | |

| Utbedring av skader må påregnes. | |

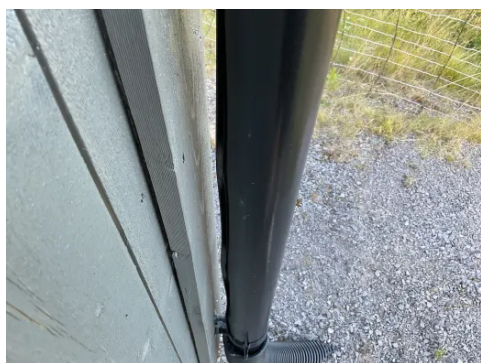
Froskspreng i nedløp.

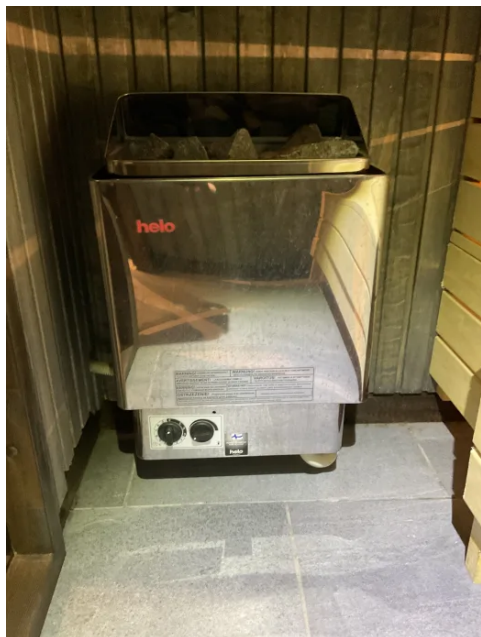
Badstue.

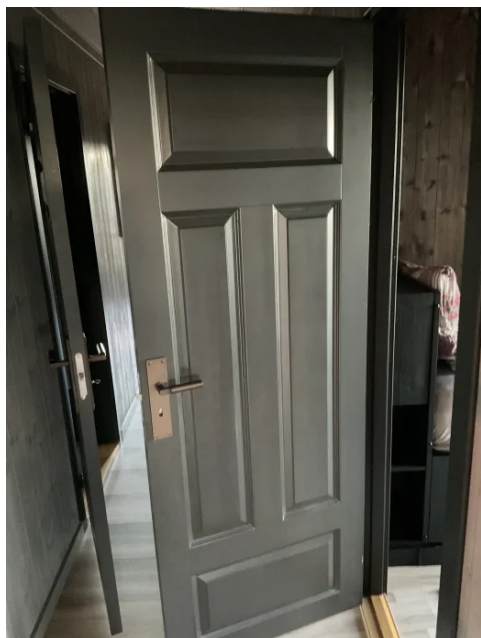
Innvendig dører.
