Brattsvingen 4, 2450 RENA

**Flott og moderne hytte fra 2017  
med 4 sov. og fantastisk  
beliggenhet i Birkenåsen. Solrik  
terrasse med nydelig utsikt!**

| Tilstandsrapport ..... | 33 |

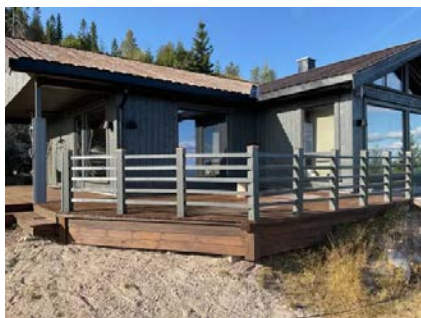
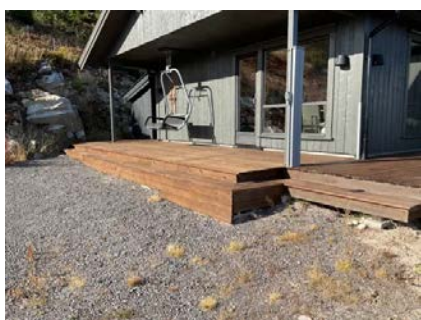
Det registreres skjevheter i konstruksjonen,  
Rekkverket er dårlig innfestet og har behov for tiltak.  
Rekkverket blir målt til 82 cm. og er lavere enn forskriftskravet på 100 cm.  
Åpning mellom liggende rekkverksbord er over 20 mm. og gir muligheter for klatring.

Terrasse.

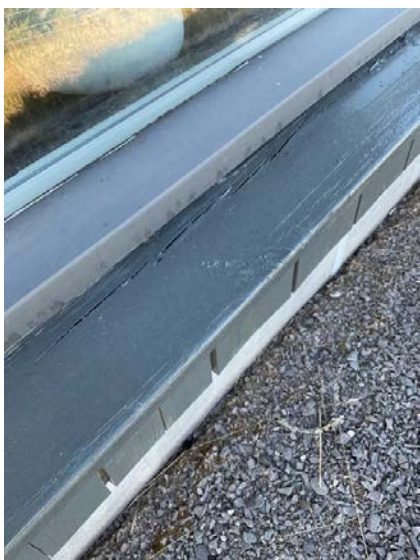
Værslitt vannbrett.

Reparasjon av vannbrett må utføres.

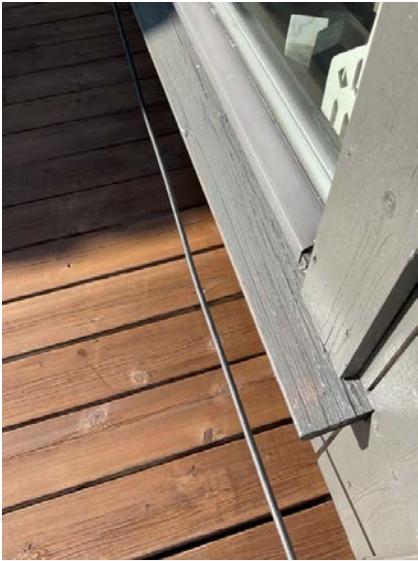
Værslitt vannbrett.

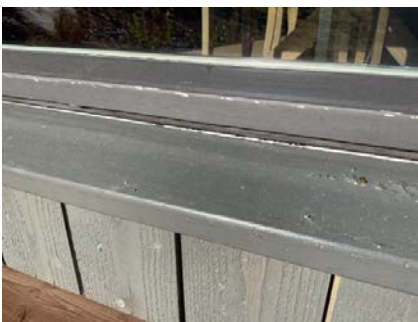
Løst vannbrett.

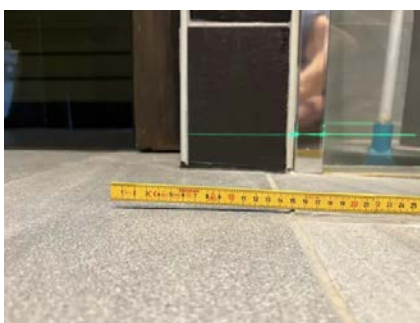
Omkant på fliser gulv.

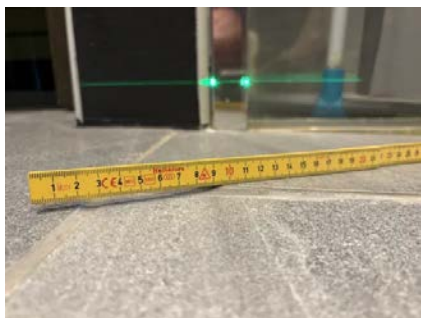
Omkant på fliser gulv.

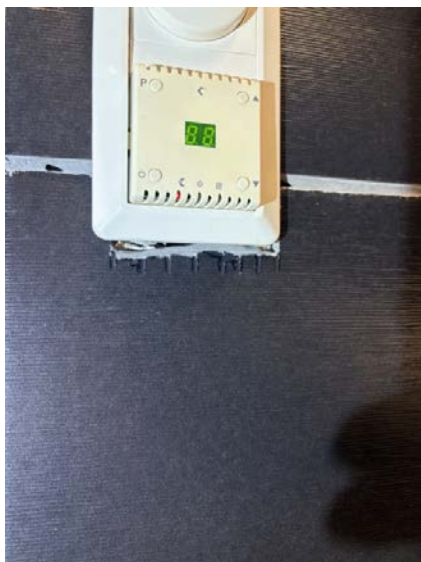
Utett løsning rundt lysbryter.

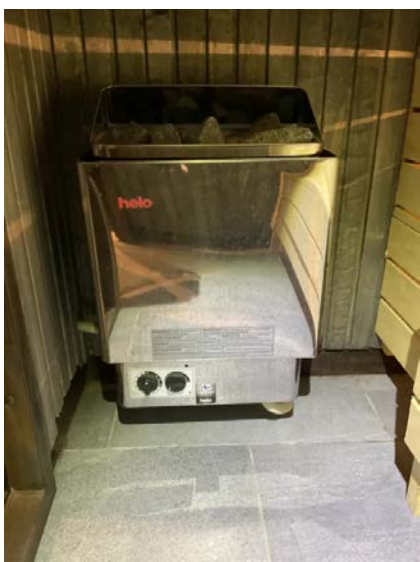
Badstue.

Plassbygget badstue inne i baderommet.  
Plassbygget benker.  
Badstue ovn av typen Helo.  
Gulvet i badstue går i ett med badegulv.  
Vegger og tak av panel.  
Glassdør og vindu.

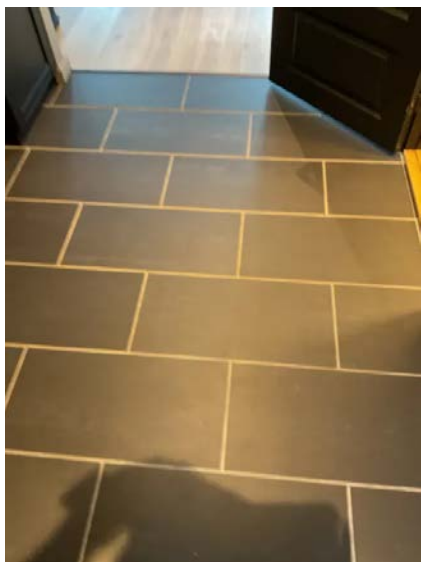
Fliser i gang.

Det registreres bom i fliser på gulv i gang. Selv om bom eller hull lyd ikke alltid er et umiddelbart problem, bør det overvåkes nøye for eventuell utvikling i sprekker i flisfuger e.l., oppstår dette må en foreta tiltak for å begrense utviklingen.

Noe av de innvendige arbeidene fremstår som ikke fagmessig utført, dette gjelder i hovedsak flis legging og malerarbeid.
