Brattsvingen 4, 2450 RENA

**Flott og moderne hytte fra 2017  
med 4 sov. og fantastisk  
beliggenhet i Birkenåsen. Solrik  
terrasse med nydelig utsikt!**

| Tilstandsrapport ..... | 33 |

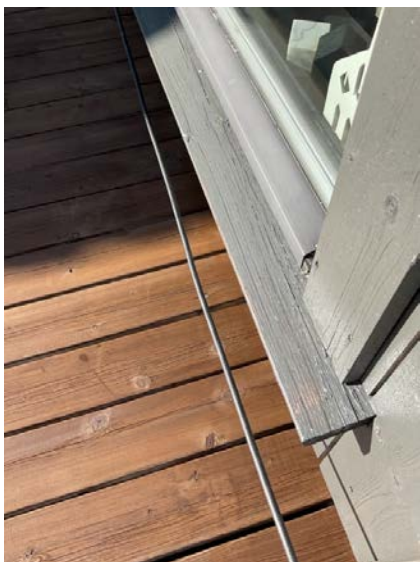
Værslitt vannbrett.

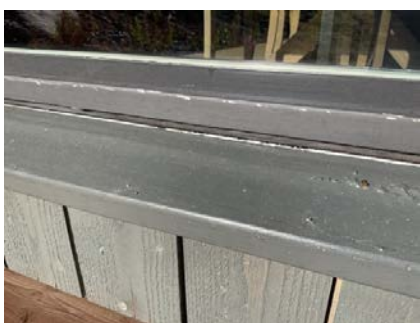
Løst vannbrett.

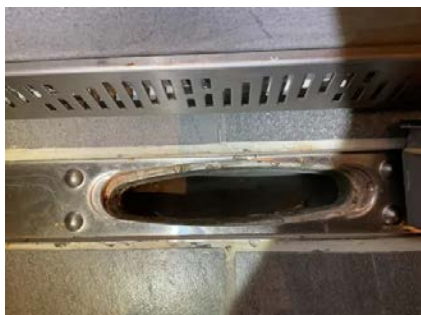
Sluk.

Det er liten høydeforskjell (8mm) fra topp sluk til tettesjikt ved døråpning og det er risiko for at eventuelt lekkasjevann renner ut gjennom døråpning.

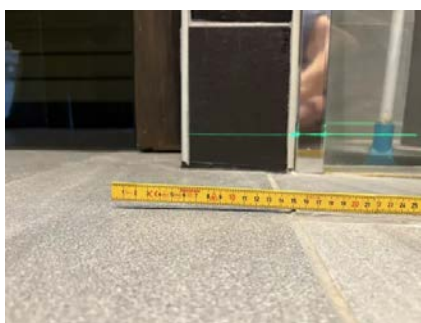
Det måles store omkanter på fliser.

Omkant på fliser gulv.
