Brattsvingen 4, 2450 RENA

Flott og moderne hytte fra 2017 med 4 sov. og fantastisk beliggenhet i Birkenåsen. Solrik terrasse med nydelig utsikt!

Nøkkelinformasjon	2
Om eiendommen	4
Tilstandsrapport	33
Egenerklæring	80
Energiattest	85
Nabolagsprofil	91
Andre vedlegg	93
Budskjema	102

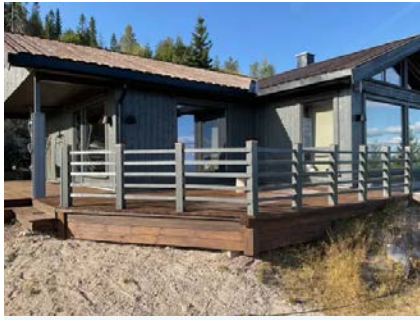
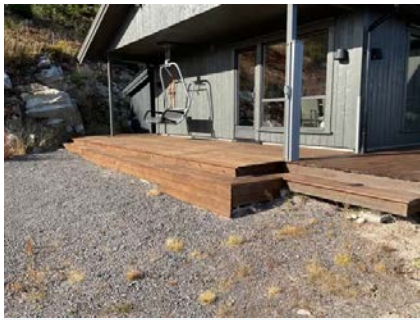
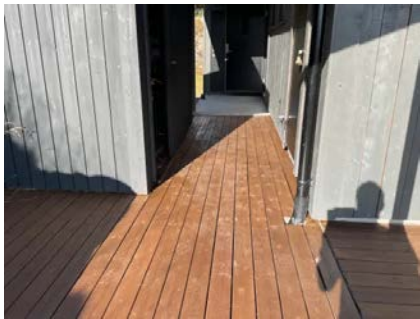
Terrasse.

Type	Terrasse
Terrasse av tre med rekkverk av tre. Forran inngangspartiet er det støpt plate.	
Er det gjennomført arbeider etter opprinnelig byggeår?	Nei
Er det synlig tegn på skjevheter/konstruksjonssvikt?	Ja
Er det tegn på sopp/råteskader i treverk eller skader i betong?	Nei
Er det krav til rekkverk?	Ja
Er det avvik på rekkverkshøyde og åpninger i rekkverket i forhold til gjeldene byggtknisk forskrift på befaringstidspunktet?	Ja
Er balkong / terrassen tekket?	Nei
Oppsummering av balkong, terrasse, platting	
<p>Det registreres skjevheter i konstruksjonen,</p> <p>Rekkverket er dårlig innfestet og har behov for tiltak.</p> <p>Rekkverket blir målt til 82 cm. og er lavere enn forskriftskravet på 100 cm.</p> <p>Åpning mellom liggende rekkverksbord er over 20 mm. og gir muligheter for klatring.</p>	
TG-2

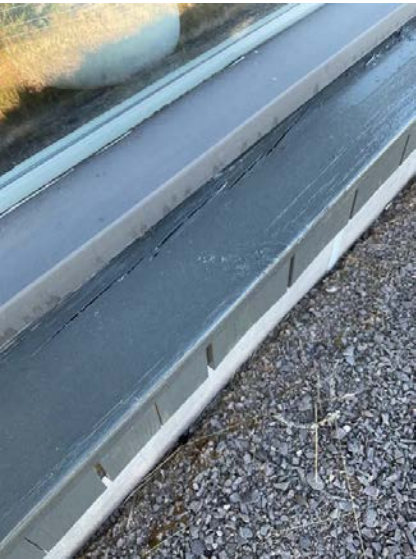
Værslitt vannbrett.

Reparasjon av vannbrett må utføres.

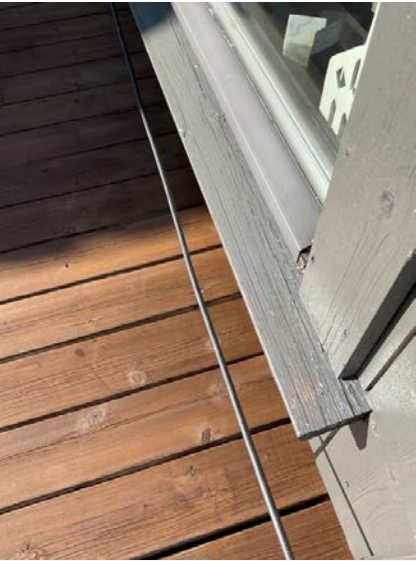
Værslitt vannbrett.

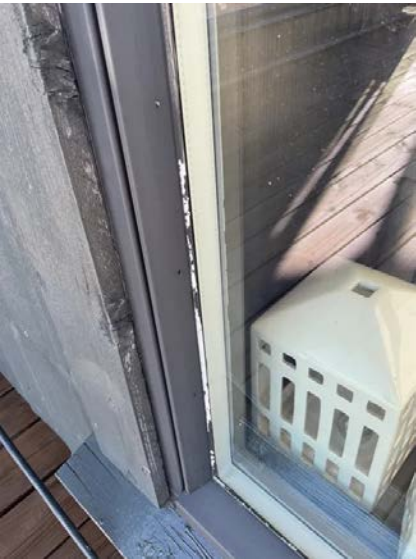
Avflassing av maling.

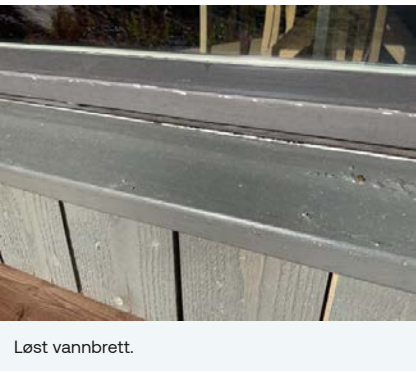
Løst vannbrett.

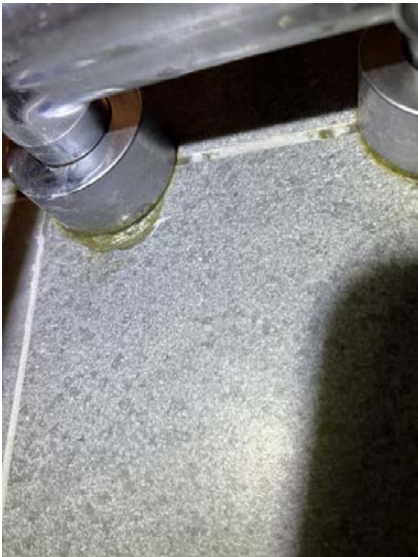
Gjennomføring tett med fugemasse.

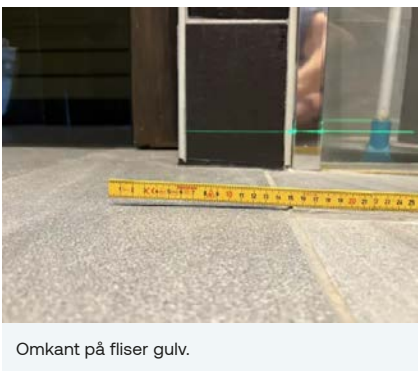
Omkant på fliser gulv.

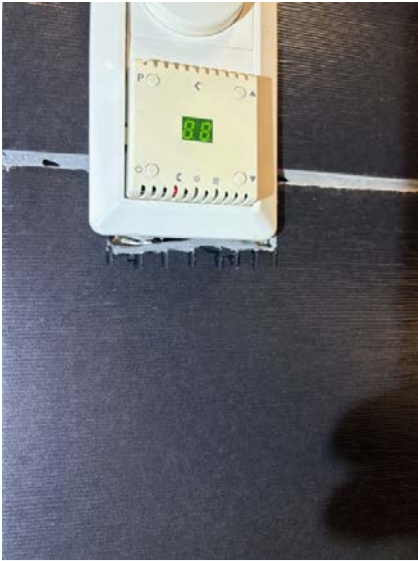
Utett løsning rundt lysbryter.

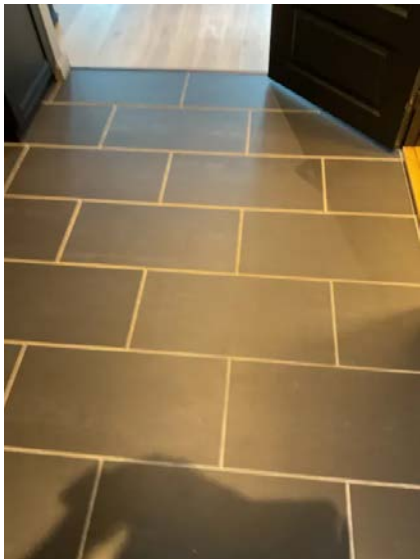
Fliser i gang.

Det registreres bom i fliser på gulv i gang. Selv om bom eller hull lyd ikke alltid er et umiddelbart problem, bør det overvåkes nøye for eventuell utvikling i sprekker i flisfuger e.l., oppstår dette må en foreta tiltak for å begrense utviklingen.

Noe av de innvendige arbeidene fremstår som ikke fagmessig utført, dette gjelder i hovedsak flis legging og malerarbeid.

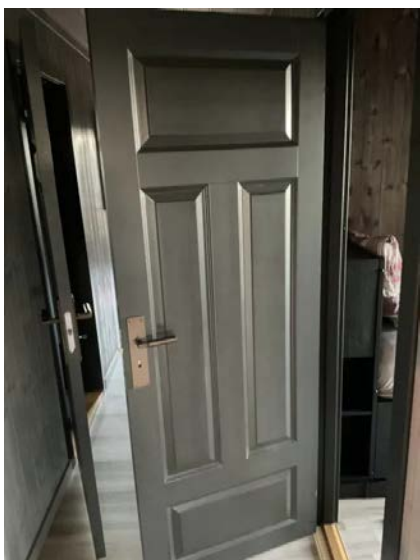
Innvendig dører.
