**Salgsobjekt:** Enebolig  
**Eierform:** Eiet  
**Byggeår:** 1960  
**BRA-i/BRA Total** 75/78 kvm  
**Tomtstr.:** 1406.2 m<sup>2</sup>  
**Soverom:** 2  
**Gnr./bnr.** Gnr. 35, bnr. 169  
**Oppdragsnr.:** 1201250070

# Lys enebolig i stille og usjenerte omgivelser. 10-20 min. kjøring til skole, barnehage m.m.

Befaringsdato: 03.06.2025

Rapportdato: 20.06.2025

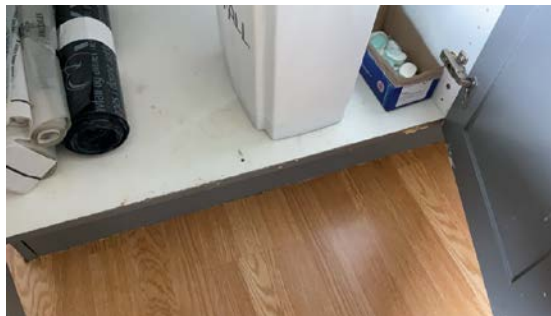
Slitasje på innredning

Må påregnes oppgradering/oppussing.
