Heiaveien 8, 8630 STORFORSHEIA

**Meget flott og påkostet enebolig  
med solide leieinntekter, lang  
solgang og garasje i  
barnevennlige omgivelser!**

# Tilstandsrapport

Befaringsdato: 30.04.2025

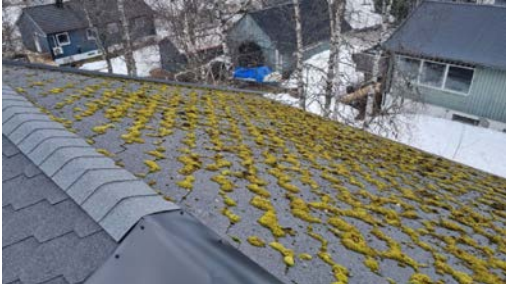
Taket er mosegrodd.

Mose på taktekingen bør fjernes.

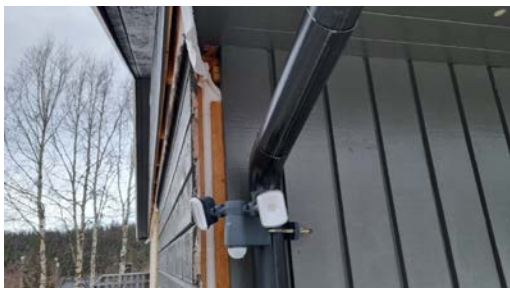
Gjenstående arbeider.

Ferdigstilling av gjenstående arbeider bør påregnes.

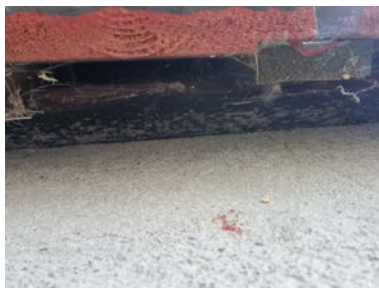
Det er ingen musesperre i nedre kant av konstruksjon.

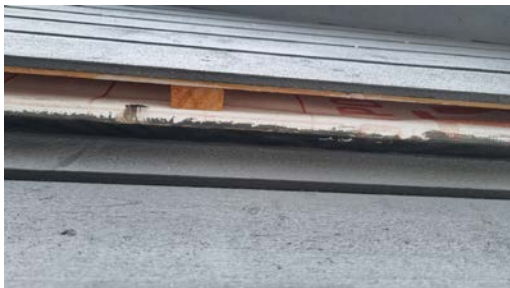
Ved befaring ble det registrert at vindsperren ikke er tilfredsstillende tildekket bak kledningen. Den er dermed eksponert og kan over tid bli utsatt for mekanisk skade, eksempelvis fra fugler eller andre dyr som kan lage hull i vindsperren.

Det anbefales å etablere tilfredsstillende tildekking av vindsperren for å beskytte denne mot ytre påvirkninger.

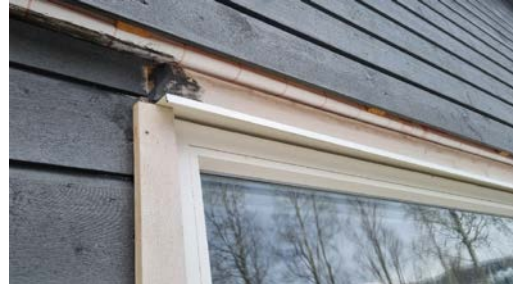
Beslag over vinduet ikke har tilstrekkelig overlapp til dekkbordene (omrammingen) på sidene av vinduet.

Det anbefales å utbedre beslaget slik at det får korrekt fall bort fra vinduet, for å sikre god vannavrenning og beskytte konstruksjonen mot fuktpåvirkning.  
Det anbefales å forlenge eller skifte ut beslag/vannbrettet slik at det har korrekt sideoverdekning over dekkbordene.

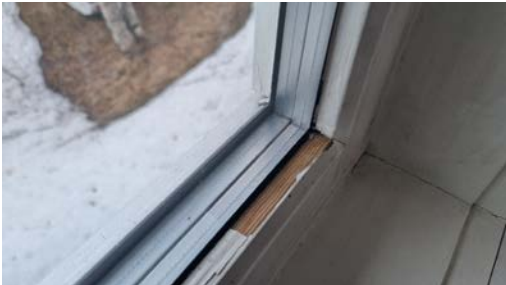
- Det er påvist avvik rundt innsettingsdetaljer.
- Karmene i vinduer er slitte og det er sprekker i treverket.

Vindu fra byggeår har noe slitasje.

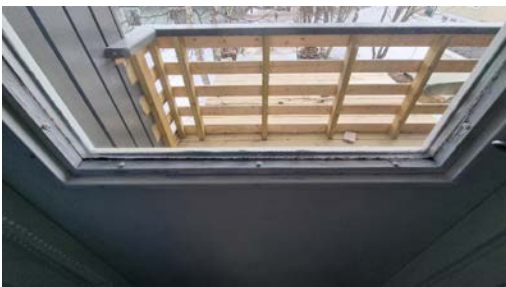
Balkongdør på soverom.

- Karmene i dører er værslitte utvendig og det er sprekker i treverket.

- Det må påregnes noe vedlikehold og at enkelte dører må skiftes ut.

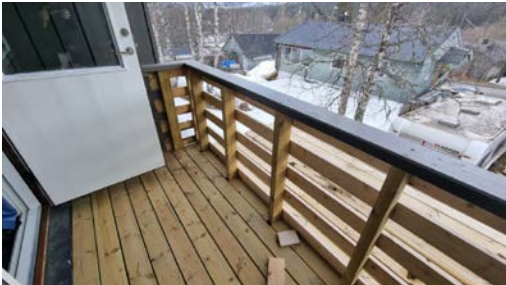
Rekkverket er for lavt i forhold til dagens krav til rekkverkshøyder. Åpninger i rekkverk er ikke i henhold til krav i dagens forskrifter.

- Det er ikke krav om utbedring av rekkverkshøyde opp til dagens forskriftskrav.
- Det er ikke krav om utbedring av åpninger i rekkverk til dagens forskriftskrav.

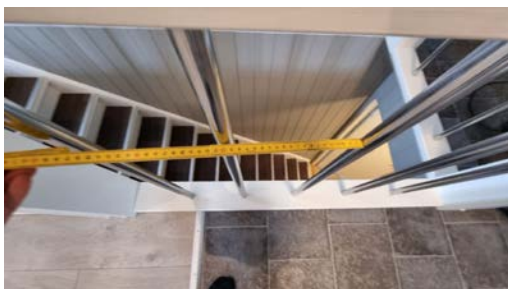
Åpninger i rekkverk er større enn dagens forskriftskrav til rekkverk i trapper.

- Åpninger er såpass store at det ut ifra sikkerhetsmessige forhold anbefales å lage mindre åpninger.
- Håndløper må monteres på vegg for å tilfredsstille krav på byggetidspunktet.

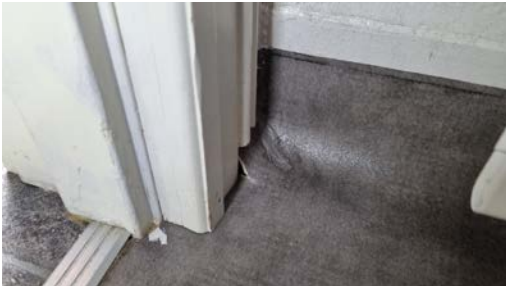
Utettheter i belegg.

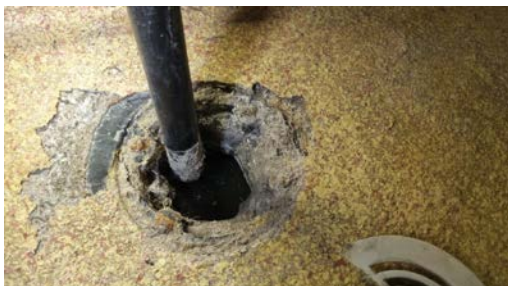
Våtrommet må oppgraderes for å tåle normal bruk etter dagens krav. Med bakgrunn i at vaskerommet er av eldre dato og har eldre sluk som har oversteget forventet levealder (25-75 år) og skader/lekkasjer kan oppstå, må badet påregnes oppgradert i tiden som kommer.

Plastsluk fra byggeår.

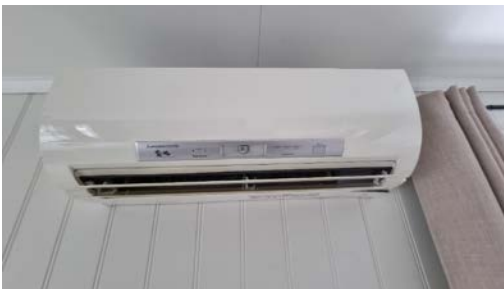
Varmepumpe fra 2008.

Utskiftning av varmepumpen må påregnes på sikt, tidspunktet for dette er umulig å si.

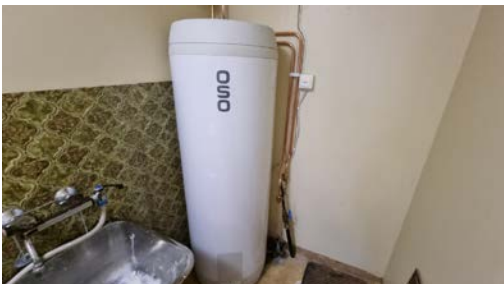
Varmtvannsbereder fra 2023.

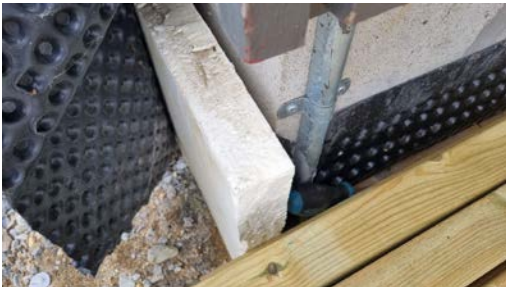
Ved befaring ble det registrert at utvendig isolasjon (isopor) mangler puss og tetningslist.

Det anbefales å etablere korrekt pussing og montering av tetningslist for å beskytte isolasjonen.
