Heiaveien 8, 8630 STORFORSHEIA

**Meget flott og påkostet enebolig  
med solide leieinntekter, lang  
solgang og garasje i  
barnevennlige omgivelser!**

# Tilstandsrapport

Befaringsdato: 30.04.2025

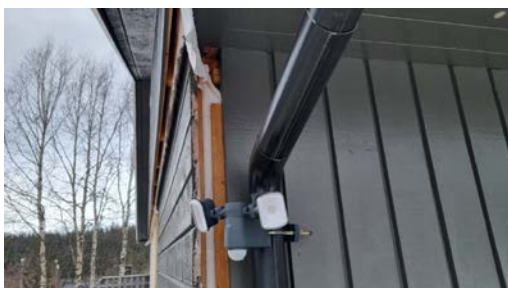
Gjenstående arbeider.

Ferdigstilling av gjenstående arbeider bør påregnes.

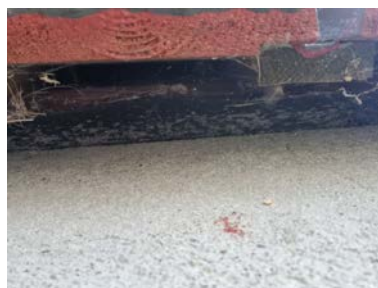
Det er ingen musesperre i nedre kant av konstruksjon.

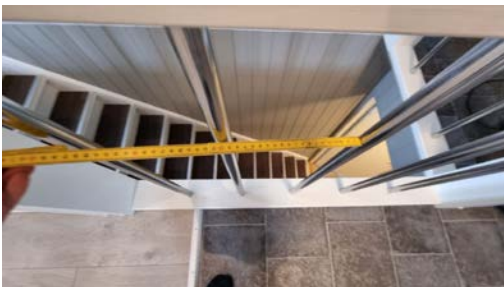
Åpninger i rekkverk er større enn dagens forskriftskrav til rekkverk i trapper.

- Åpninger er såpass store at det ut ifra sikkerhetsmessige forhold anbefales å lage mindre åpninger.
- Håndløper må monteres på vegg for å tilfredsstille krav på byggetidspunktet.

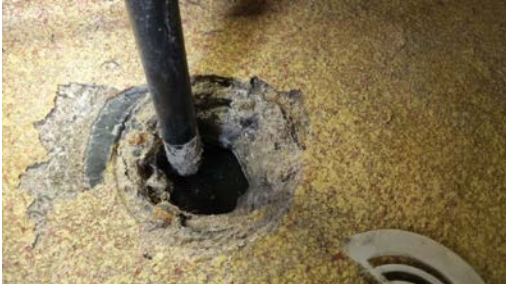
Våtrommet må oppgraderes for å tåle normal bruk etter dagens krav. Med bakgrunn i at vaskerommet er av eldre dato og har eldre sluk som har oversteget forventet levealder (25-75 år) og skader/lekkasjer kan oppstå, må badet påregnes oppgradert i tiden som kommer.

Plastsluk fra byggeår.

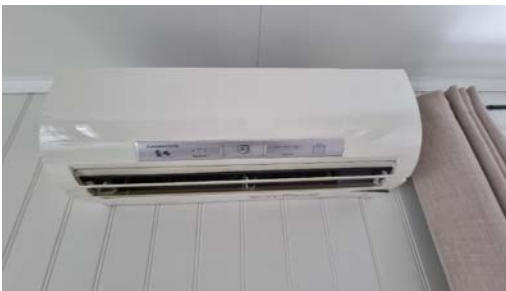
Utskiftning av varmepumpen må påregnes på sikt, tidspunktet for dette er umulig å si.

Varmepumpe fra 2008.

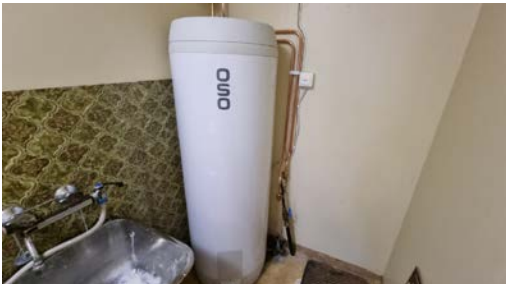
Varmtvannsbereder fra 2023.
