Tilstandsrapport

Enebolig

Austre Kleppsvegen 46, 5283 FOTLANDSVÅG

Befaringsdato: 19.11.2024

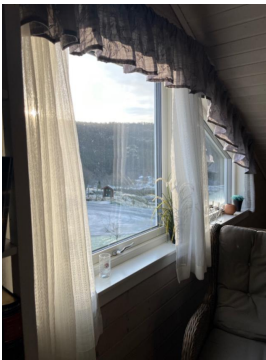
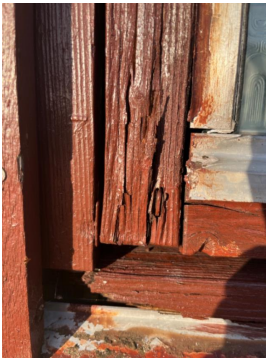
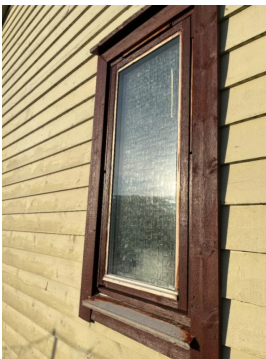
TG 1 Vinduer - 2

Flere vinduer med dobbel isolerglass fra 2020 til 2024.
Glass, karm, beslag og lukkemekanisme er kontrollert med ok resultat.

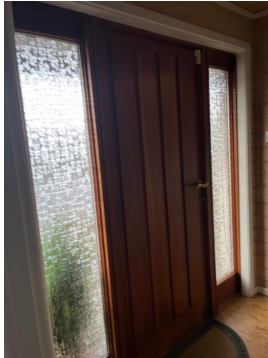
! TG 2 Balkonger, terrasser og rom under balkonger

Terrasse i trekonstruksjon med utgang fra stue og soverom.
Det er kontrollert for generell slitasje, fall og sikring

- Det er ikke krav om utbedring av rekkverkshøyde opp til dagens forskriftskrav.

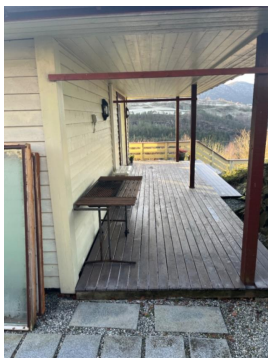
! TG 3 Utvendige trapper

Utvendige trapper mangler rekkverk

- Rekkverk må monteres for å lukke avviket.

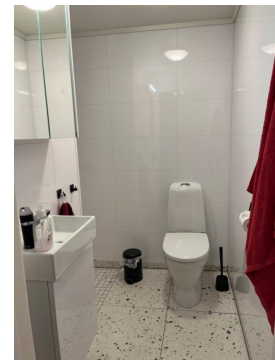
UNDERETASJE > BAD

! TG 1 Overflater vegger og himling

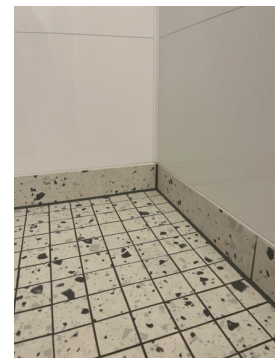
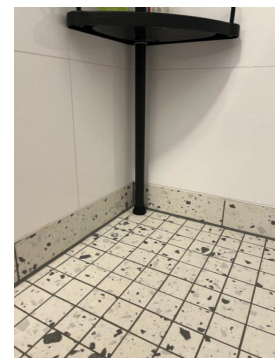
UNDERETASJE > BAD

! TG 1 Overflater Gulv

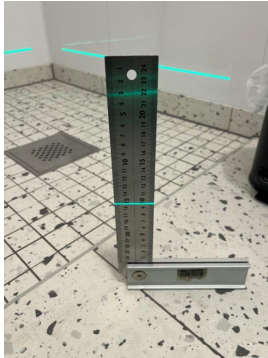
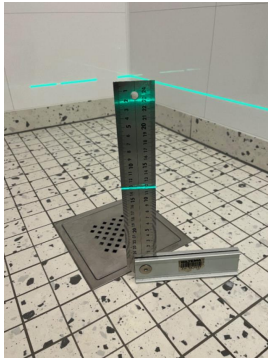
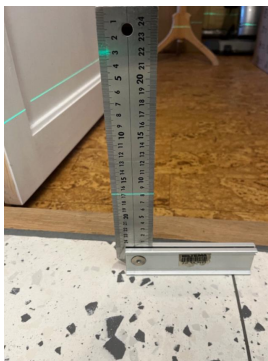
UNDERETASJE > BAD

! TG 1 Sluk, membran og tettesjikt

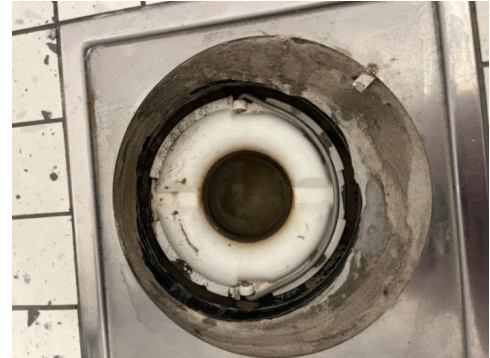
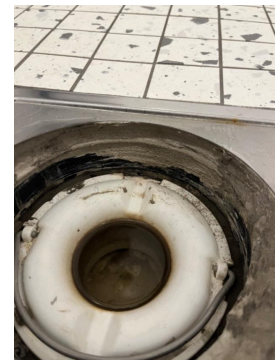
UNDERETASJE > BAD

! TG 1 Sanitærutstyr og innredning

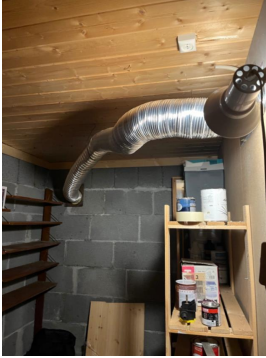
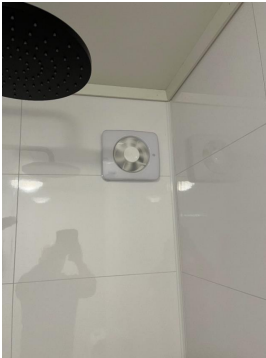
UNDERETASJE > BAD

TG 1 Tilliggende konstruksjoner våtrom

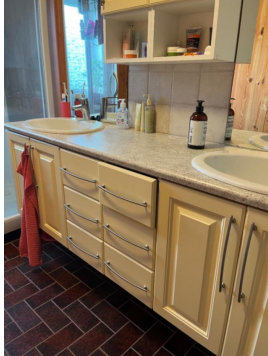
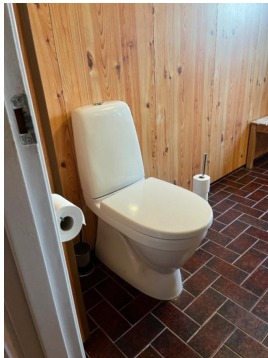
1 ETASJE > BAD

! TG 1 Ventilasjon

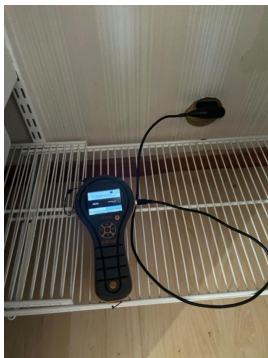
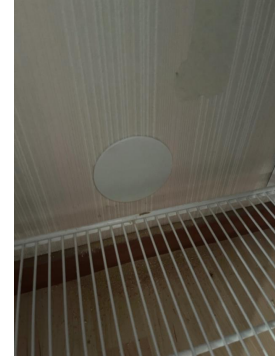
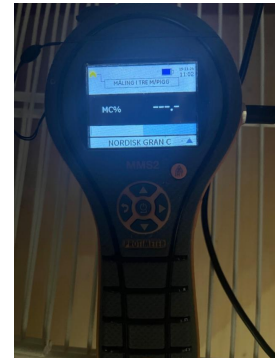
1 ETASJE > VASKEROM

! TG 1 Tilliggende konstruksjoner våtrom

Det er foretatt hulltaking fra tilstøtende rom mot våtsone

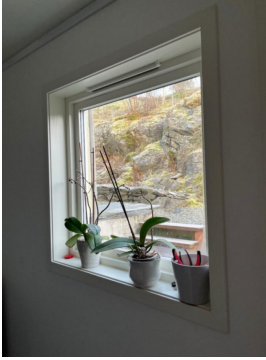
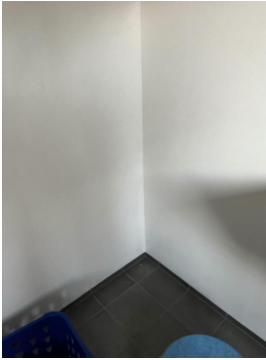
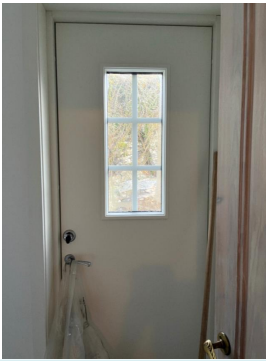
1 ETASJE > VASKEROM

Vurdering av avvik:

- Det er vindu/dør med ikke fuktbestandige materialer i våtsonen (ved vask, dusj, badekar, osv.), løsningen eller byggematerialet er uegnet

- Andre tiltak:

Jevnlig tilsyn anbefales.

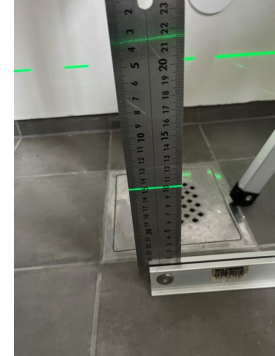
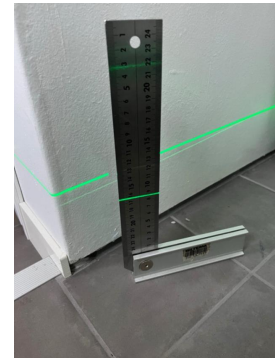
1 ETASJE > VASKEROM

! TG 1 Overflater Gulv

Sluk er plassert under utslagsvask.
Fall til sluk fra øvrige lekkasjepunkt er sjekket med laser.
Overflate er sjekket for riss og bom i fuger/fliser, og terskel ved dør er kontrollert.

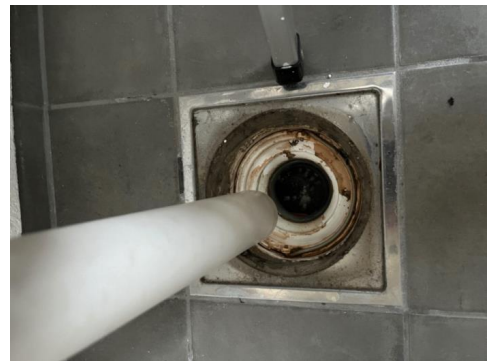
1 ETASJE > VASKEROM

! TG 1 Sluk, membran og tettesjikt

Membran fra 2024 er kontrollert i sluk

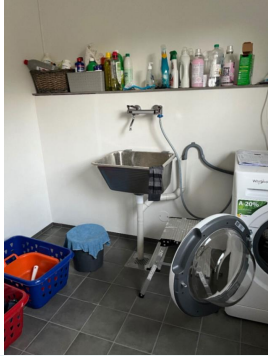
1 ETASJE > VASKEROM

! TG 1 Sanitærutstyr og innredning

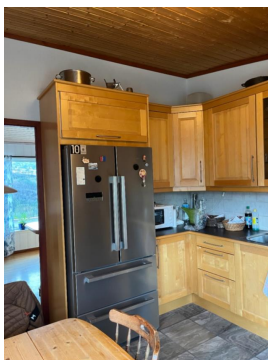
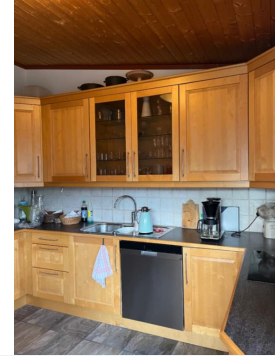
1 ETASJE > KJØKKEN

! TG 1 Overflater og innredning

Kjøkken av høy kvalitet med profilerte fronter som fremstår i god stand.
Benkeplate med nedfelt stålvaske og platetopp
Komfyr, oppvaskmaskin og kjøleskap/frys

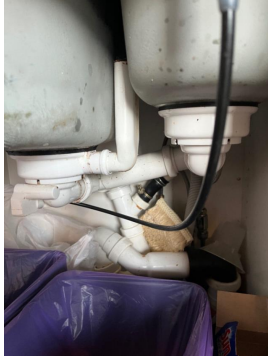
! TG 1 Ventilasjon

Naturlig avtrekk og tilluft og mekanisk avtrekk på kjøkken, bad og vaskerom

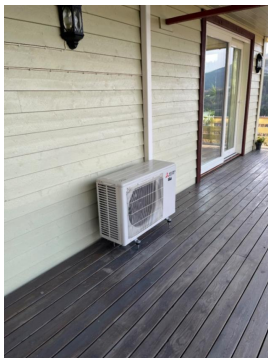
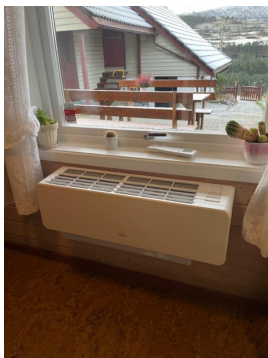
! TG 1 Varmesentral

Varmepumper i begge etasjer av nyere typer.

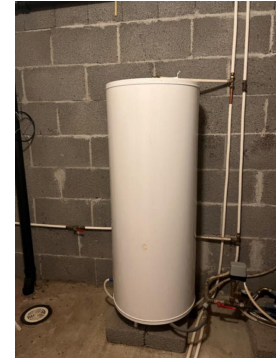
! TG 2 Varmtvannstank

200 liter vv beholder fra byggeår plassert i bod

- Det er ikke behov for utbedringstiltak siden tanken fungerer i dag, men ut ifra alder kan skader plutselig oppstå på eldre tanker.

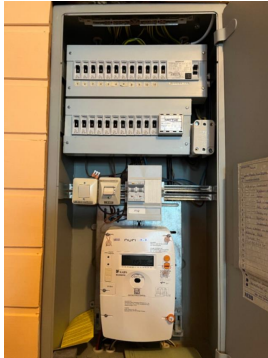
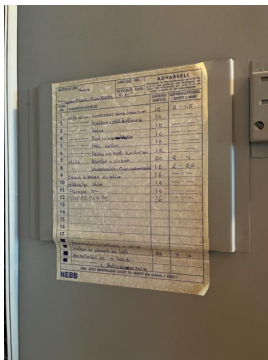
! TG 1 Elektrisk anlegg

Sikringsskap med automatsikringer og jordfeilbryter.
Anlegget er eldre med noe oppgradering etter installasjon.
Nylig utført kontroll og avvik utbedret.

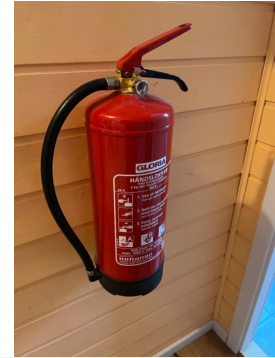
TG 0 Branntekniske forhold

Brannslukningsutstyr montert
