# Tilstandsrapport

Enebolig

Lia 13, 5722 DALEKVAM

Befaringsdato: 26.05.2025

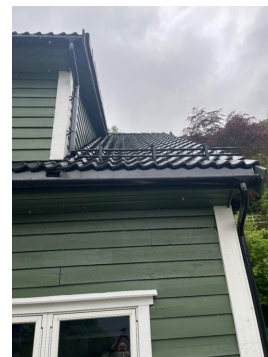
### ! TG 1 Nedløp og beslag

Renner og nedløp av god kvalitet, er kontrollert for generell slitasje, utførelse og eventuelle avvik.

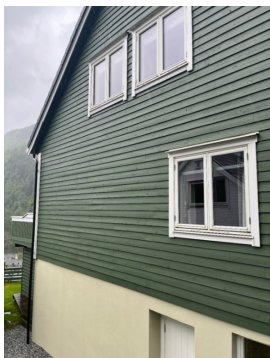
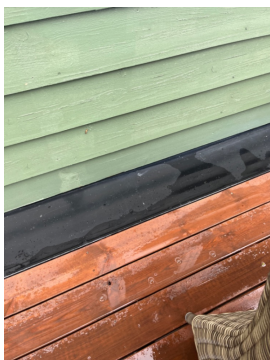
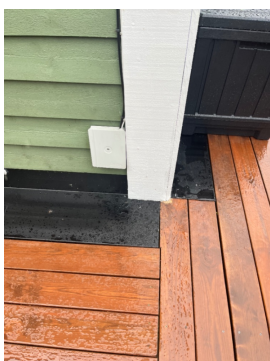
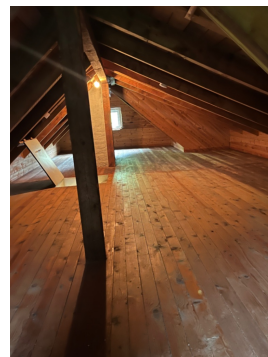
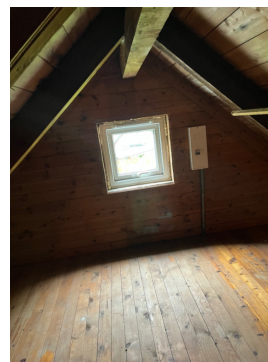
Noe begynnende råte lokalt og sprekker i kledning på værutsatt fasade.

Jevnlig tilsyn anbefales, vedlikehold og lokal utskifting må påregnes

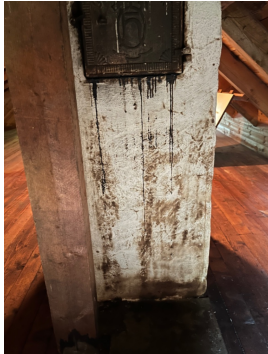
## ! TG 2 Rom Under Terreng

*Punktet må sees i sammenheng med 'Drenering'*

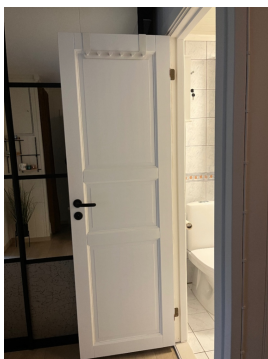
Eldre plastsluk og membran med ukjent utførelse.

Varmekabler i gulv, dusjhjørne, mekanisk ventilasjon og toalett.

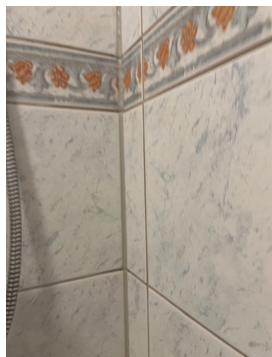
### ! TG 2 Overflater Gulv

- Sluket må sjekkes og rengjøres jevnlig.
- Eldre sluk av plast er ofte utsatt for lekkasjer og særlig i overganger. Eventuelle lekkasjer kan medføre fuktskader på tilleggende konstruksjoner.

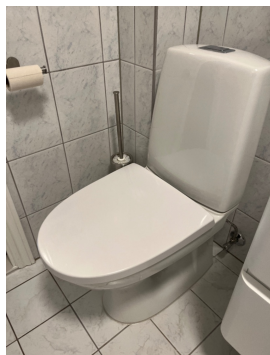
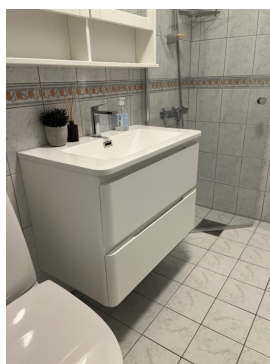
### ! TG 2 Ventilasjon

Fungerer med dette avvik, tiltak kan ikke utelukkes

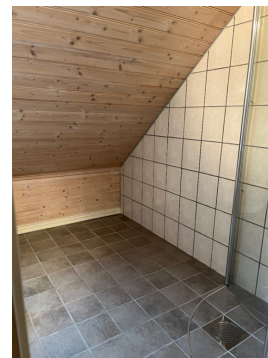
### ! TG 2 Overflater vegger og himling

Fungerer med dette avvik

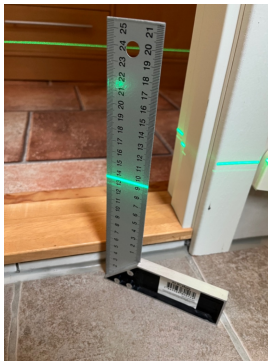
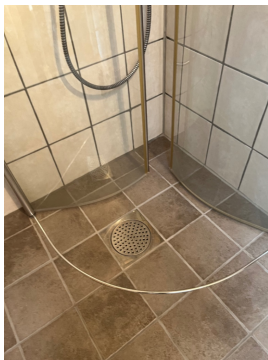
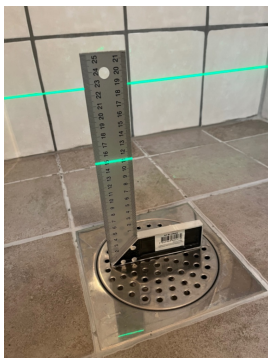
## ! TG 2 Sluk, membran og tettesjikt

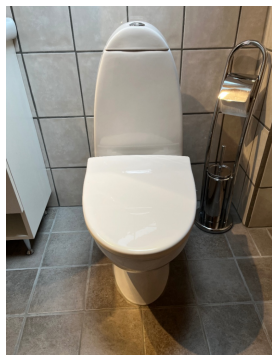
### ! TG 2 Ventilasjon

- Det bør etableres tilluft til våtrommet.

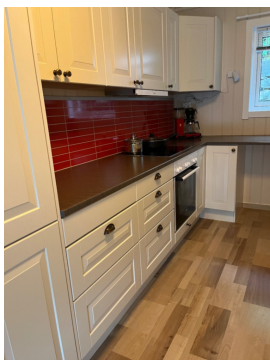
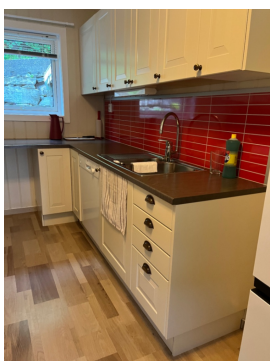
### ! TG 1 Avtrekk

Ventilator montert i skap over platetopp på kjøkken.
