Litledalen 17, 4404 FLEKKEFJORD

**Søyland - Stor innholdsrik  
enebolig med dobbel garasje på  
flott tomt!**

# Litledalen 17

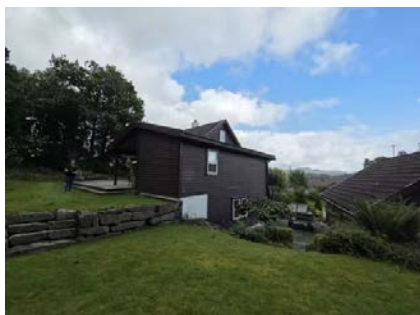
## 6.4 Støttemur

Det er den lødde muren som mangler rekkverk.

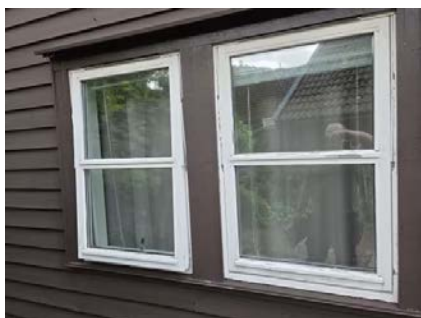
Slitt og skadet balkongdør

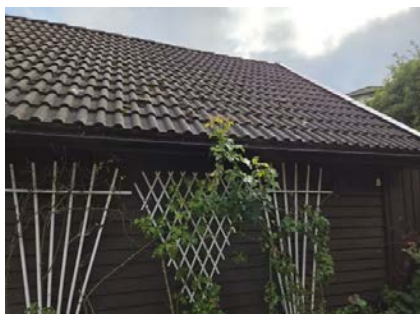
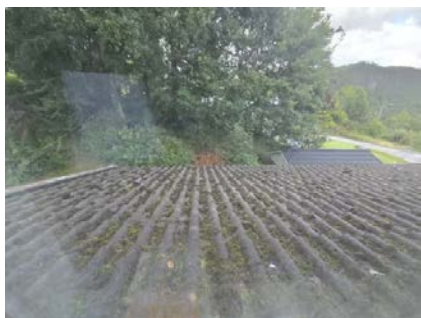
## 6.12 Taktekking

| Dobbelkrummet takstein. | |
| Er det skader på takstein, mosegroing, buler i papp, rust eller bulker i plater? | Ja |

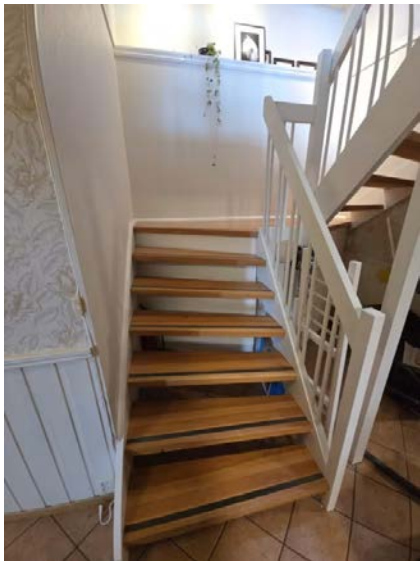
## 6.19 Trapp: Innvendig trapp

Håndløper mangler.

| Etablere rekkverk i stua.<br>Montere håndløper. | |

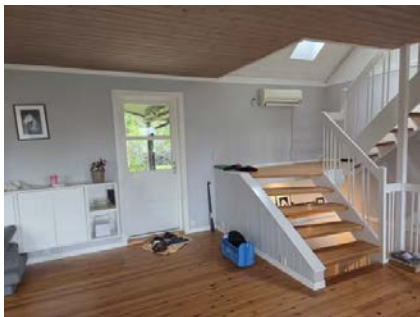
Rekkverk mangler.
