Litledalen 17, 4404 FLEKKEFJORD

**Søyland - Stor innholdsrik  
enebolig med dobbel garasje på  
flott tomt!**

# Litledalen 17

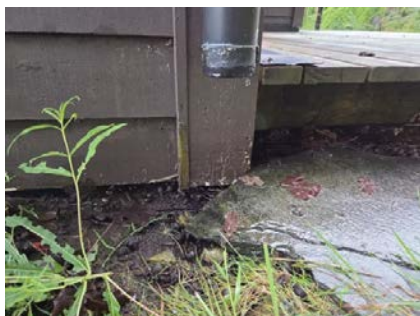
### 6.1 Drenering

Nedløpet er avsluttet over bakken, vann renner ned mot grunnmur.

Drenering har passert mer enn halvparten av forventet levetid.  
Ikke tegn til funksjonssvikt på befaring.  
Bortledning fra grunnmur fra nedløp ved påbygg er mangelfull.

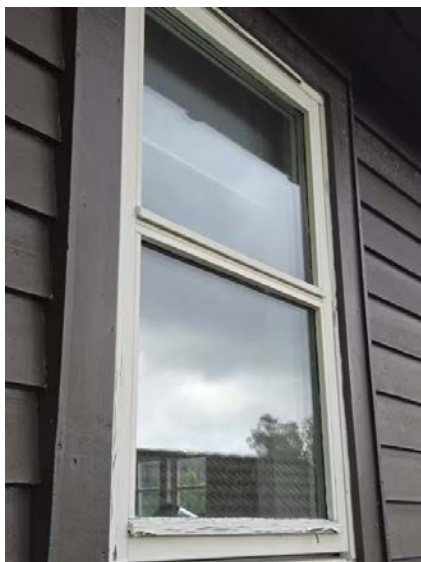
Værslitte karmen

Vinduene ifra byggeår er værslitte, og må påregnes å skiftes ut i nærmeste fremtid.  
Balkongdøren er skadet.  
Øvrige ytterdører må påregnes å skiftes ut i nærmeste fremtid.

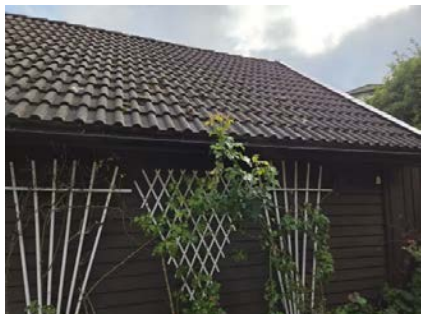
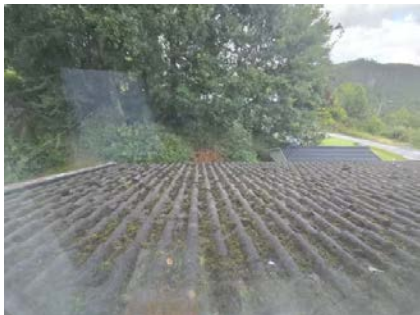
## 6.12 Taktekking

| Dobbelkrummet takstein. | |
| Er det skader på takstein, mosegroing, buler i papp, rust eller bulker i plater? | Ja |

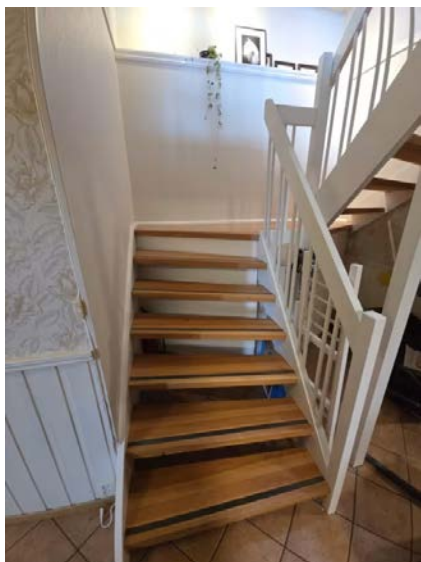
## 6.19 Trapp: Innvendig trapp

Håndløper mangler.

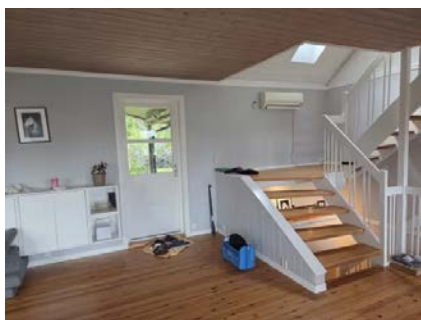
Rekkverk mangler.
