Nordlibakken 4a/b og 6, 1920 SØRUMSAND

## Stor enebolig med romslig dobbelgarasje, fine uteplasser og godkjent utleiedel over 2 plan.

Befaringsdato: 02.10.2024    Rapportdato: 09.10.2024    Oppdragsnr.: 18925-1613    Referansenummer: YL1586

Autorisert foretak: Nåmo Takst og Rådgivning AS

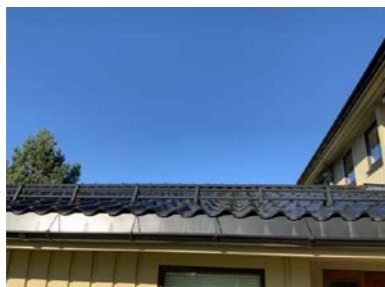
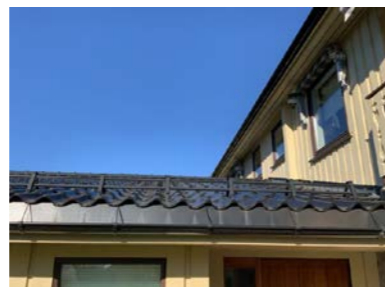
### TG 2 Nedløp og beslag

Nedløp og beslag av metall.

- Tiltak:

Etablere beslag til vannbrett.

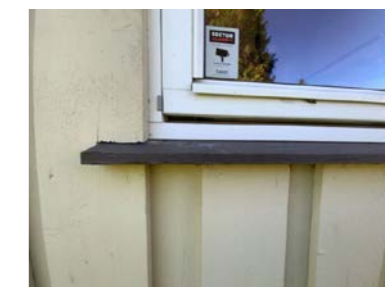
### TG 1 Vinduer - 3

Bygningen har malte stuevinduer med 2 og 3-lags glass fra 2008 og 2023. Vindu på hovedsoverom og vaskerom fra 2020.

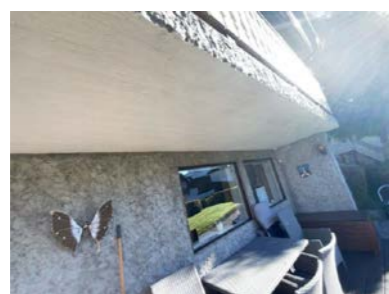
## TG 2 Overflater

Overflater vurderes å ha tiltenkt funksjon utover nevnte slitasje og noe bomlyd under fliser.

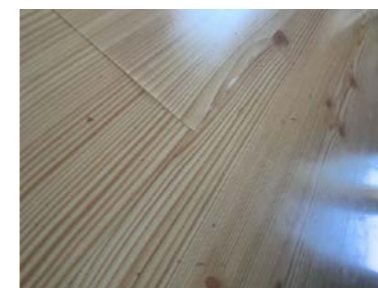
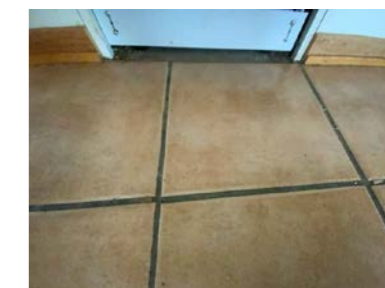
## TG 2 Overflater - 2

Innvendig for hoveddel er det gulv av parkett, laminat, fliser og belegg. Veggene har trepanel og malte flater. Innvendige tak har malte flater og trepanel. Boligen er pusset opp jevnlig siden byggeår.

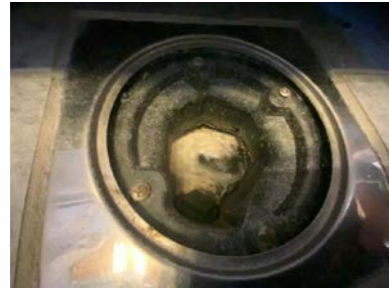
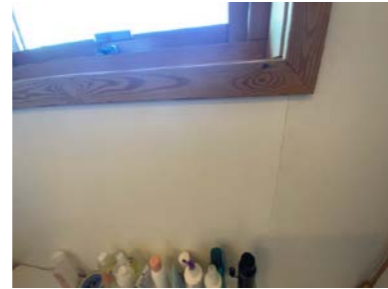
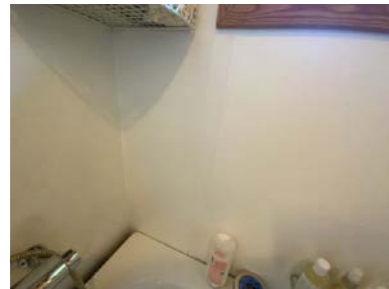
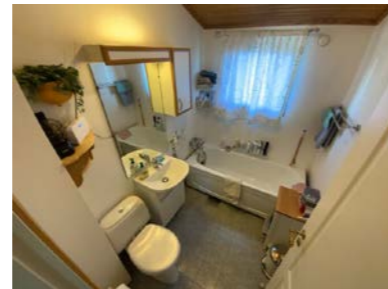
### 1. ETASJE > BAD

#### TG 1 Tilliggende konstruksjoner våtrom

Hulltaking er foretatt uten å påvise unormale forhold. Hulltaking er foretatt ved/i Soverom. Fuktivotemåling (vekt%) i konstruksjonen ble målt til 8.

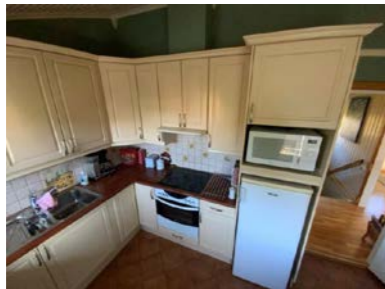
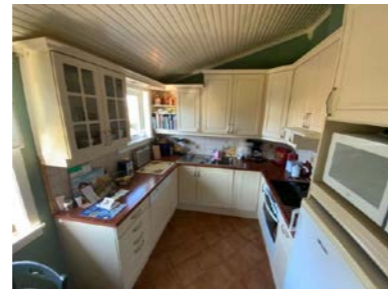
## 1. ETASJE > KJØKKEN

### TG 1 Avtrekk

Det er kjøkkenventilator med avtrekk ut.

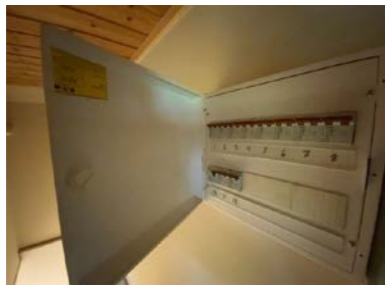
### TG 2 Elektrisk anlegg - 2

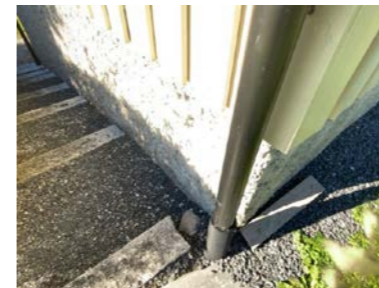
#### TG 1 Grunnmur og fundamenter

Bygningen har grunnmur i lettklinkerblokker fra 1975 og 2005.
