Venneslavegen 409, 4707 VENNESLA

**Grovane! Fin enebolig på stor tomt.
Renvert kjøkken og bad/wc.**

Befaringsdato: 09.04.2026

Rapportdato: 13.04.2026

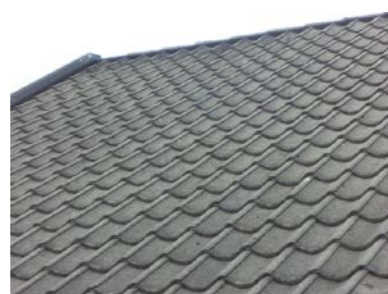
- Når takteking og undertak begynner å bli gamle, øker risikoen for lekkasjer, noe som kan føre til omfattende og kostbare reparasjoner av underliggende konstruksjoner dersom en ikke foretar tiltak på konstruksjonene før dette oppstår.

Selve taksteinen er slitt.

Deler av taktekingen.

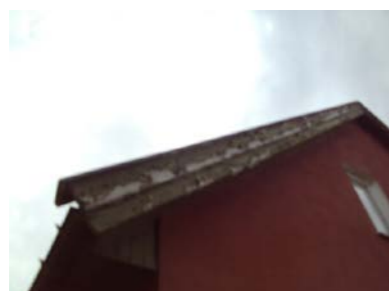
Vindskier trenger vedlikehold

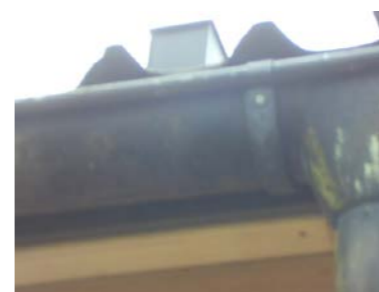
Deler av takrenner

- Overvåk tilstanden jevnlig. For å få tilstandsgrad 0 eller 1 må beslag/renner/nedløp skiftes ut, men tidspunktet for når dette er nødvendig er vanskelig å si noe om.
- Det er ikke krav om utbedring av snøfangere opp til dagens krav.

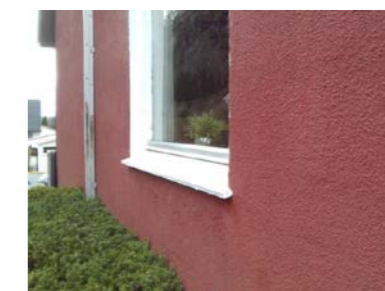
Deler av fasade med vannbord for vindu

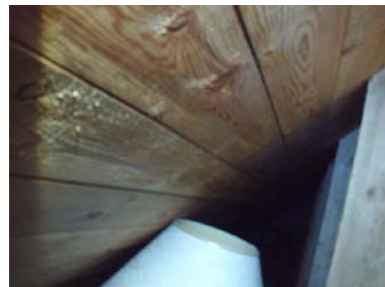
Det er ingen luftespalte i mellom isolasjon og undertak på øverste loftet. En god del kondens/fuktmerker på huntonittplater i skåtak på kaldtloftet. Loftluke er ikke isolert som gjør at det slipper opp en del varmluft i fra selve loftetasjen. Det må nevnes at dette var en vanlig byggeskikk når boligen ble oppført.

Deler av ene knekottet

- Tiltak:
- Lufting/ventilering bør forbedres.

Bør settes inn en del ventiler i begge gavlvegger på øverste loftet som vil forbedre luftsirkulasjonen og loftluke bør isoleres for å unngå at varmluft slipper opp og dermed fare for kondensering.

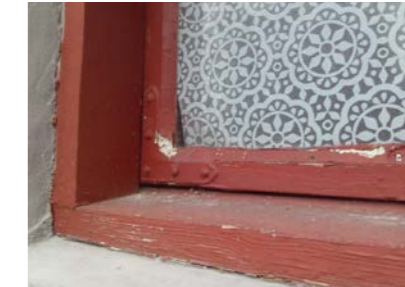
Eldre opprinnelige kjellervinduer

En del vedlikehold må beregnes på disse vinduer med enkelte utskiftninger på noe sikt på grunn av normal slitasje og elde. Gjennværende brukstid på kjellervinduer ansees som noe begrenset.

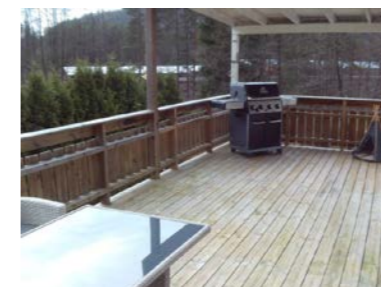
Deler av terrassen

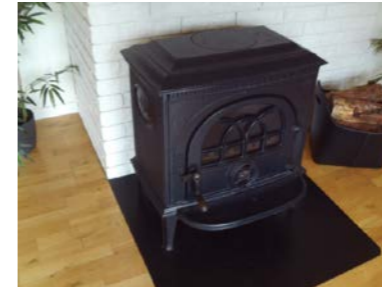
Vedovn i stue.

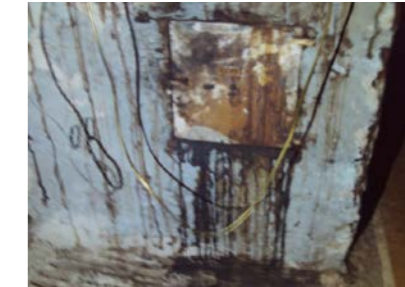
- Tidspunkt for piperehabilitering nærmer seg.

Feierluke på øverste loftet. Noe renne merker etter sotvann.

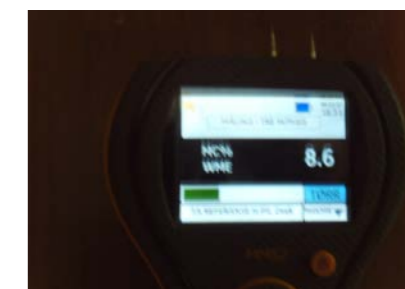
Måleresultat.

Det var ikke vanlig med fuktsperre (plast under fundamenter og gulvstøp i denne byggeperioden som gjør at det alltid vil kunne komme opp noe jordfuktighet i fra grunnen. Noe fuktvandring ble registrert ved søk i nedre del av grunnmur og direkte på støpte gulv. Noen fuktmerker og saltutslag på grunnmur og kjellergulv ble registrert.

Det er viktig at ikke mer av grunnmur blir foret ut og lukket inne før årsaken til noe fuktighet er blitt utbedret. Grunnen til dette er at vist grunnmur blir lukket inne er det fare for at det kan bli noe mugg og sopp i utforede vegger.

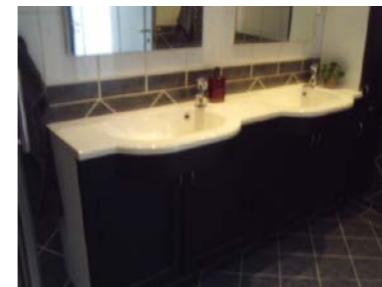
Innredning

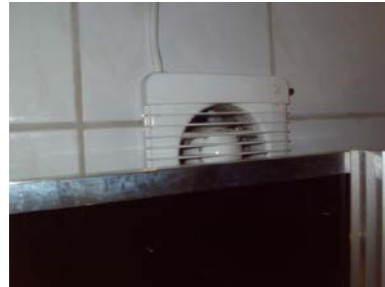
- Over tid kan manglende tilluftsventilering resultere i mugg- og soppdannelse, spesielt på steder som ikke får god nok luftgjennomstrømning.

Vifte i ytterveggen.

- Det må foretas tiltak for å lukke avviket.

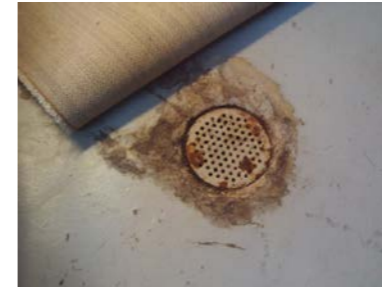
Eldre opprinnelig sluk i gulvet.

- Våtrommet har behov for omfattende oppgraderinger. For å sikre en løsning som oppfyller gjeldende krav, bør tettesjikt, sluk og røropplegg oppgraderes og dokumenteres.
- Manglende oppgradering av våtrommet medfører høy risiko for at konstruksjonene ikke vil tåle vanlig bruk av vann eller lekkasjer. Selv om det er dusjkabinett, er det fortsatt en betydelig risiko for at våtrommets konstruksjoner ikke tåler lekkasjer. Dette kan føre til fuktskader på tilstøtende konstruksjoner.

Kostnadsestimat: 100 000 - 200 000

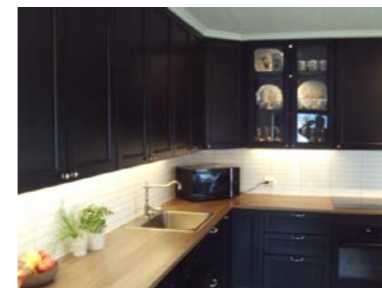
Deler av kjøkkeninnredningen.

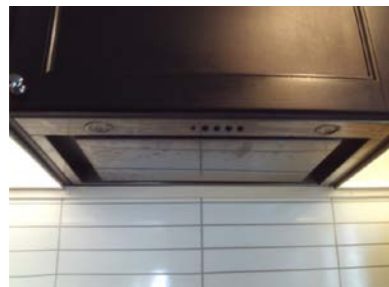
Det er kjøkkenventilator med avtrekk ut.

Ventilator.

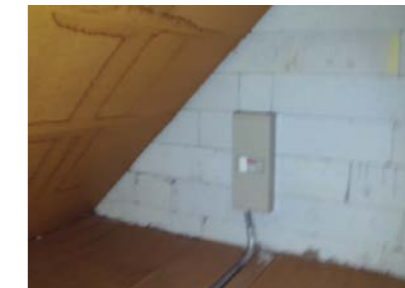
Hovedinntaket på øverste loftet

En gjennomgang av noe eldre anlegg av fagfolk ved jevne mellomrom anbefales.

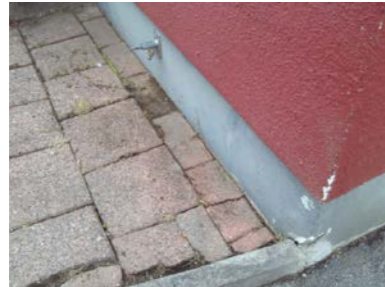
- Mer enn halvparten av forventet levetid på drenering er overskredet.
 - Vurdering basert på alder. Tilstandsgrad 2 gis med bakgrunn i at mer enn halvparten av forventet brukstid for dreneringen er passert. Det er nå ingen symptomer på funksjonssvekkelse, men vær oppmerksom på at dette er en risikokonstruksjon.
- Grunnmur er mest sannsynlig smurt inn med et tjærestoff som var mest vanlig i denne byggeperioden.
- ##### Konsekvens/tiltak
- Tiltak for redrenering rundt boligen kan ikke utelukkes.
 - Overvåk tilstanden jevnlig. For å få tilstandsgrad 0 eller 1 må dreneringen skiftes ut, men tidspunktet for når dette er nødvendig er vanskelig å si noe om. Bruken av underetg/kjeller vil og være avgjørende.

Ingen synlig fuksikring inntil grunnmur.

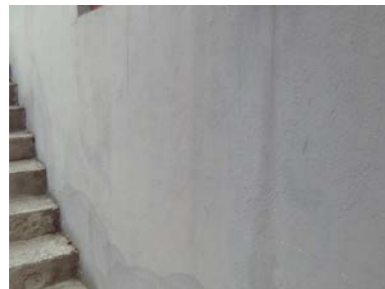
Deler av grunnmur.

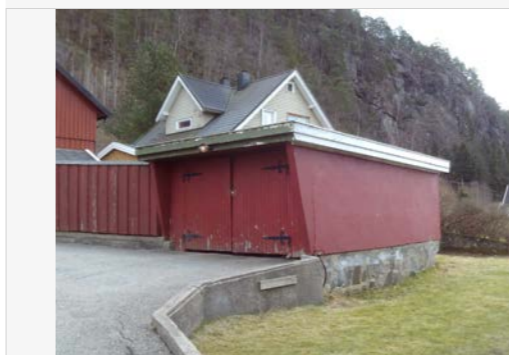
Garasje

- Eldre garasje.
- Sprekk i grunnmur og murfasade på hjørne i mot have på grunn av setninger i grunnen.
- Er ikke støpt gulv i garasjen.
- Dobbel enkel port i bra stand.
- Eldre slitt vindu.
- Eldre slitt takteking som trenger og fornyes.
- Ellers må en del vedlikehold og oppgraderinger av denne bygningen beregnes nå og på noe sikt.
