Telefonveien 24A, 4322 SANDNES

**Eldre enebolig med fint  
beliggende tomt i et barnevennlig  
område. Omfattende  
renoveringsbehov må beregnes.**

## 6. Hovedrapport

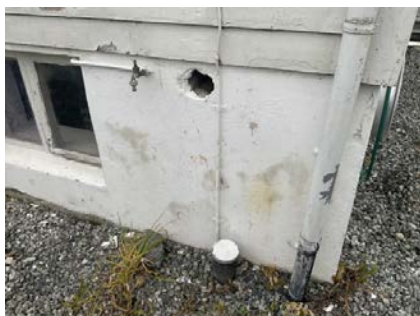
### 6.2 Grunnmur og fundament

Betonggrunnmur med sparestein og uten armering.

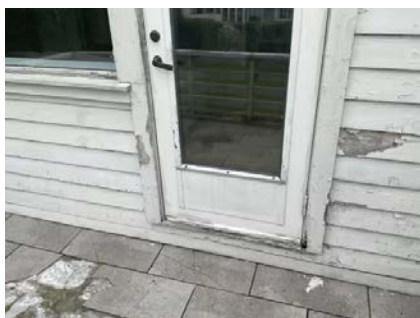
Slitt terrassedør.

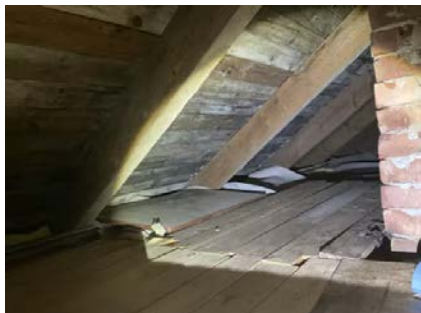
## 6.7 Loft (konstruksjonsoppbygging)

Det ble registrert misfarging i undertak mot raft, som er et symptom på utilstrekkelig lufting. Noe tegn til sopp er registrert.

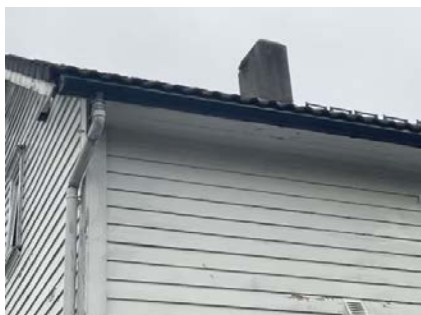
## 6.8 Renner og nedløp

Takrenner har punktvis lekkasjer.

Lokal utbedring må utføres.  
Overvåk tilstanden jevnlig. For å få tilstandsgrad 0 eller 1 må beslag/renner/nedløp skiftes ut, men tidspunktet for når dette er nødvendig er vanskelig å si noe om.

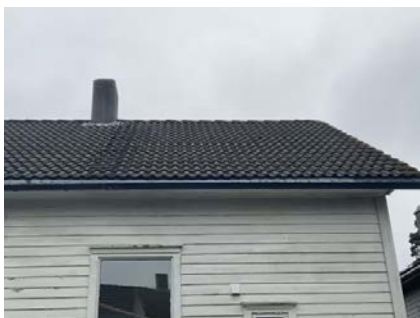
## 6.10 Takteking

Mer enn halvparten av forventet brukstid er passert på undertak og taktekingen.  
Tekkingen har mose og slitasje på grunn av elde.

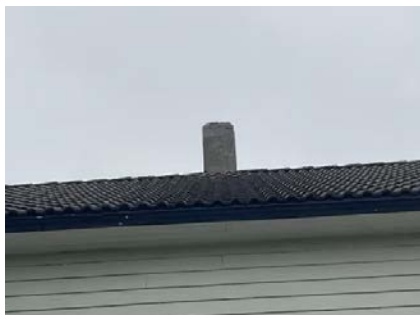
### 6.13 Ildsted/Skorstein

Det er pussavskalling og kraftig slitasje på pipa over tak.

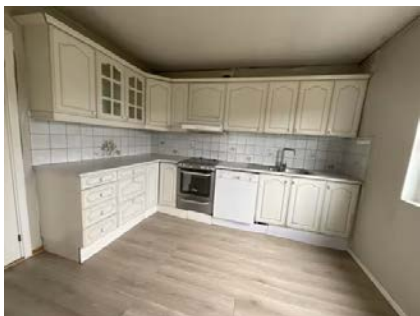
## 6.14 Kjøkken

Kjøkkeninnredningen har store skader.

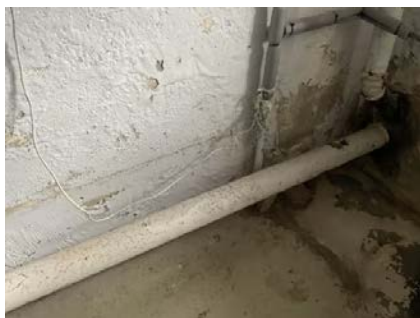
## 6.18 Avløpsrør

Mer enn halvparten av forventet brukstid er passert på innvendige avløpsledninger.

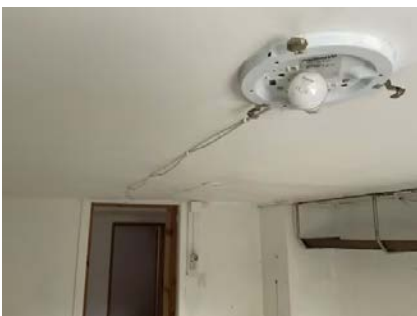
Det er foretatt el-arbeid av leietaker av boligen.

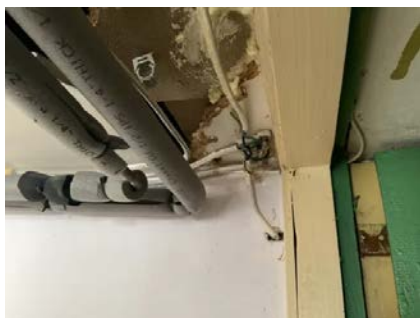
Det er registrert flere åpne koblinger og løse kontakter i boligen.

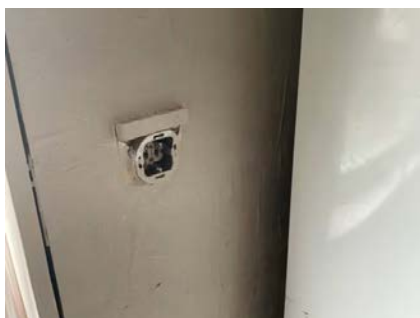
Det er registrert flere åpne koblinger og løse kontakter i boligen.

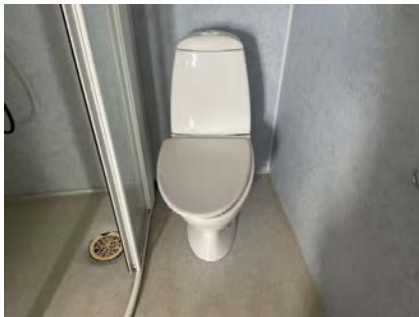
Baderoms innredningen har store skader.  
Riss i servant.  
Klosettet er løst.

Klosettet er løst.

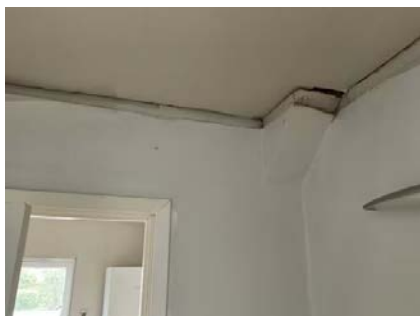
Taklister mangler.

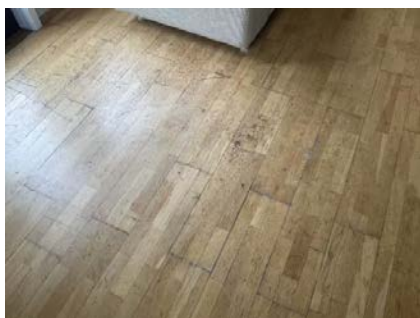
Slitt parkett.

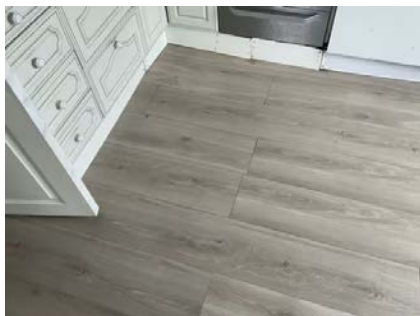
Laminat er ikke fagmessig montert (manglende skjøter i forband).
