# Tilstandsrapport

Enebolig

Jernbanegata 7, 2850 LENA

Befaringsdato: 11.06.2025

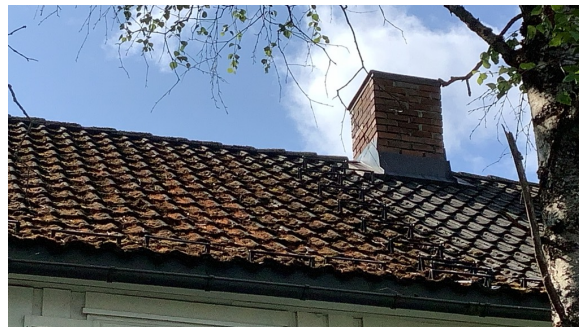
Mose på tak anbefales fjernet.

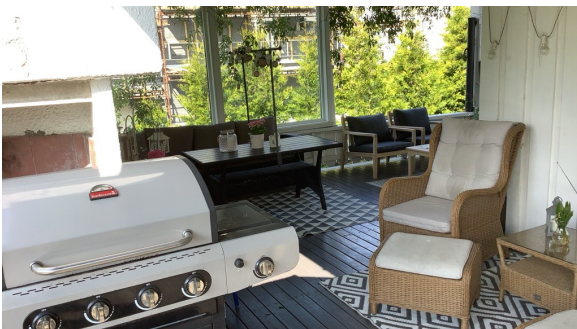
Takoverbygget veranda mot syd og vest.

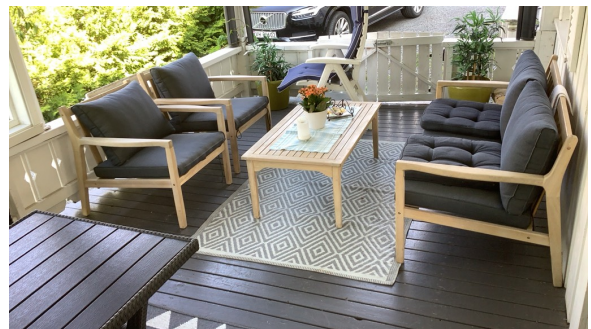
Takoverbygget veranda mot syd og vest.

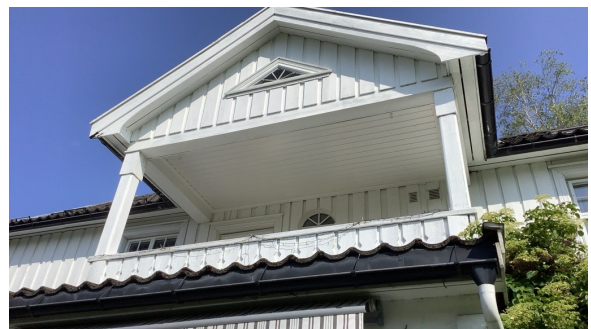
Balkong ut fra soverom i 2. etasje.

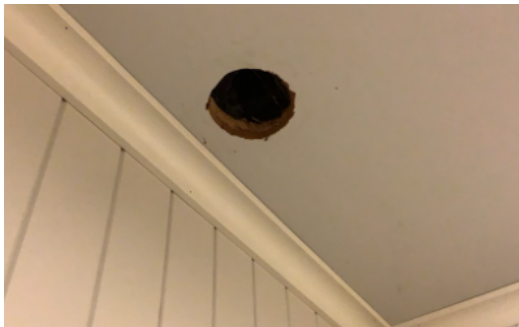
Ventildeksel og kanalføring mangler.

- Tiltak:
- Kanalføring og ventildeksel må etableres. Anbefaler elektrisk vifte i våtrommet.

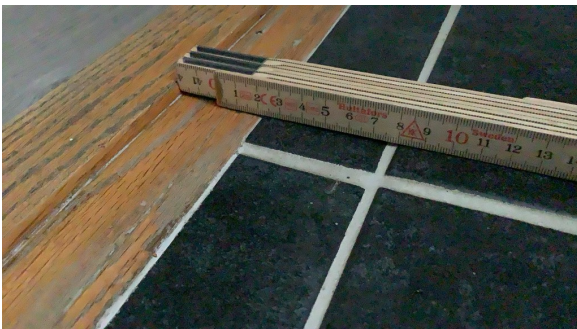
Det er ikke oppkant av membran mot terskel.

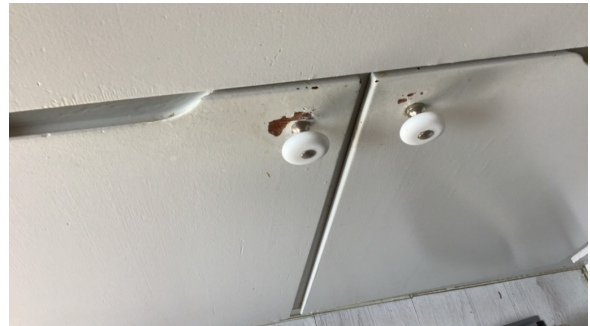
Bruksmerker.

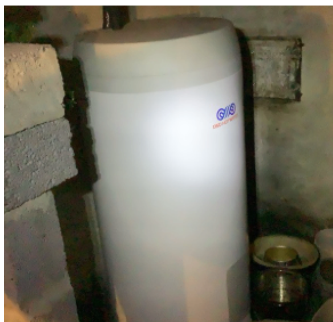
Kontroller forholdet/ avviket med elektriker.

Det bør etableres tilfredsstillende el-tilkobling etter dagens gjeldende krav. Tilkobling via støpsel og stikkontakt kan lede til varmgang/brannfare.

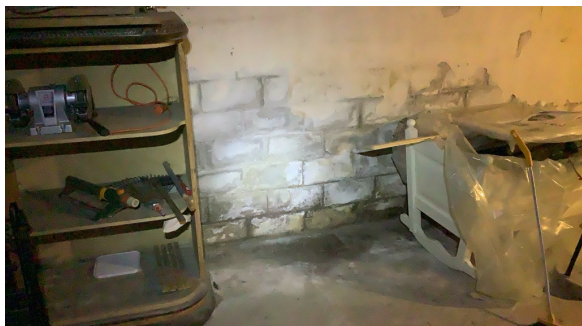
Grunnmur er dels innkledd med nytt lag med murstein innvendig, begrenset inspeksjonsmulighet. Grunnmur i sparesteinsbetong. Murt grunnmur, utført med murte blokker.

Tilstandsgrad gitt pga. nevnte forhold. Løs puss. Påvist fuktskjolder. Fuktdiksjoner er registrert i vegg mot grunnen, dette øker risikoen for skjulte skader. Dette kan skyldes sviktende drenering eller kappilæropptrekk av fukt i vegger. Konsekvens av kappilæropptrekk iu vegger kan være forhøyede fuktverdier og avflassing av overflatebehandling. Eldre betong kan ha redusert kvalitet. Sprekk i grunnmur i overgang opprinnelig del og tilbygg, dette er ikke unormalt fordi konstruksjon med forskjellig fundamentering og byggeår kan bevege seg ulikt. Horisontale sprekk/riss i grunnmur, skyldes sannsynligvis innpressing av vegg. Årsak kan være jordtrykk eller tele. Sprekker/riss av en slik karakter i bygninger fra denne perioden er ikke uvanlig. Anbefaler å følge med videre utvikling.

Påført trevegg i kjeller har råteskader etter fuktpåkjenning. Det anbefales å fjerne alt av treverk som står mot mur vegg og gulv.

Det er synlig fuktgjennomslag på kjellervegg.

Det er registrert sprekker i mur.

Overvåk tilstanden jevnlig. Tidspunktet for reparasjon og eventuelt når dette er nødvendig er vanskelig å si noe om. Bruken av underetasje/kjeller vil også være avgjørende. Det er ikke registrert avvik som tilsier at man må påregne umiddelbare tiltak, men da deler av konstruksjon er skjult medfører dette økt risiko for skader som ikke er synlige for bygningssakkyndig. Det anbefales å gjennomføre ytterligere undersøkelser.
