Sørliå 15C, 2636 ØYER

**Lys og innbydende fritidsbolig  
med attraktiv beliggenhet i Sørliå  
– nær både Hafjell Alpinsenter og  
Øyer sentrum.**

Befaringsdato: 15.09.2025

# Tilstandsrapport

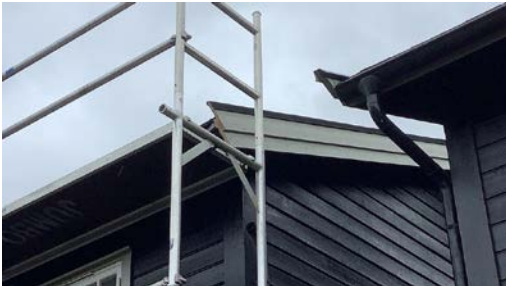
Takarbeider var under utførelse på befaringsdagen.

Eiers opplysning: Takrenner og beslag er lagt nytt i 2025. Utført av firma.

(Takarbeidet og renner var under utførelse på befaringsdagen)

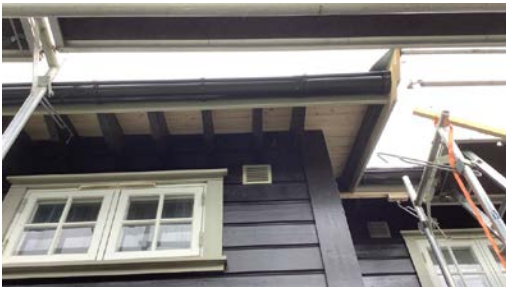
Noe av undertak/rupanel er skiftet. Ukjent årsak.

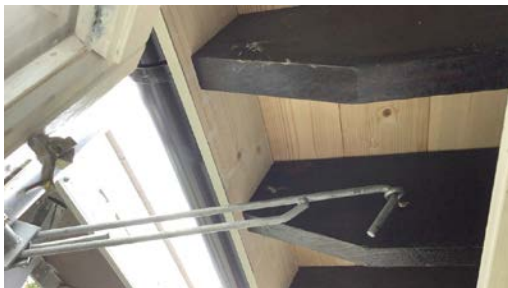
Deler av undertak er byttet ifbm ny taktekking.

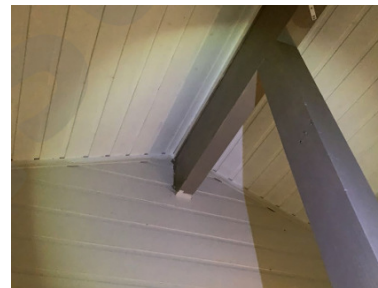
Ellers lukket konstruksjon med åpent røst, skråtak helt opp til mønet.

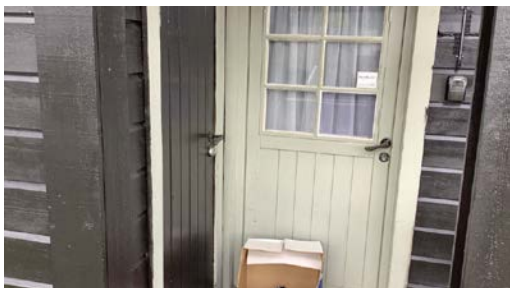
Karmene i dører er værslitte utvendig og det er sprekker i trevirket. Dørene har høyt varmetap i forhold til dagens krav. Dørene bærer preg av slitasje, men ivaretar funksjonskrav.

Justering av dører må påregnes. Det er ikke behov for straktiltak siden dørene fungerer i dag, men ut ifra alder kan skader eller punkteringer oppstå på eldre dører. Dører med høyt varmetap medfører økt forbruk av energi til oppvarming. Oppgraderinger/utskiftninger må påregnes.

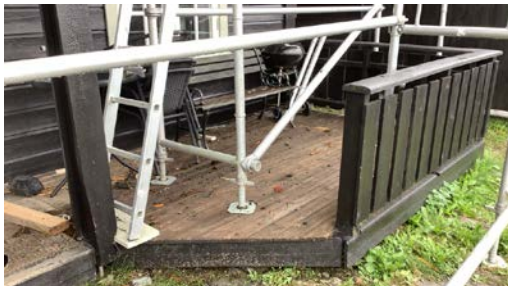
Terrasseplattning på 7 m<sup>2</sup> foran inngang.

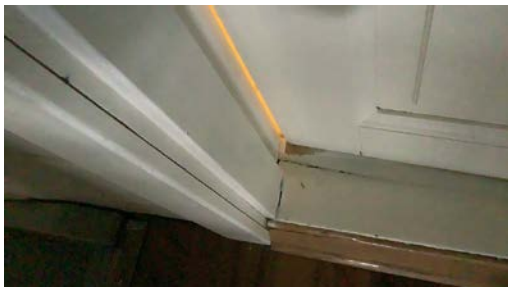
Dør "går på" karm.

Dørene fungerer i dag, men ut ifra alder og funksjon er utskifting nært forestående.

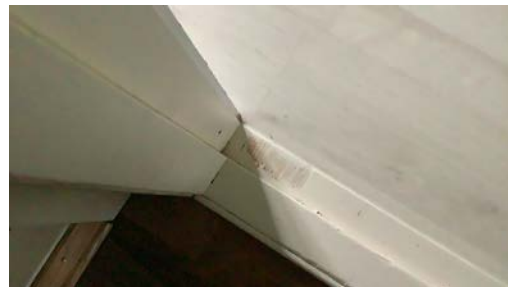
Dør "går på" karm.

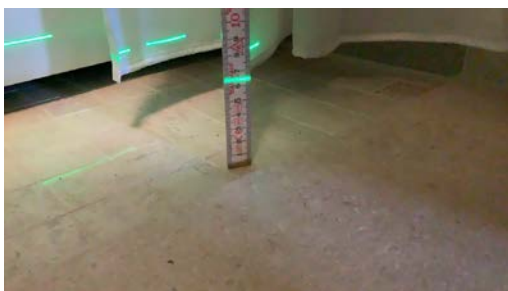
Det er jevnt fall til sluk.

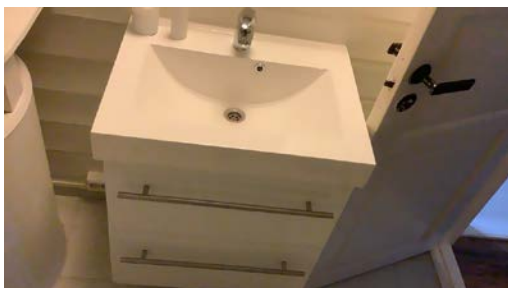
Dør går mot innredning.

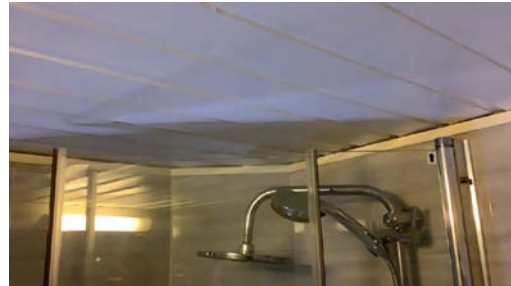
Lav høyde over dusjhodet.

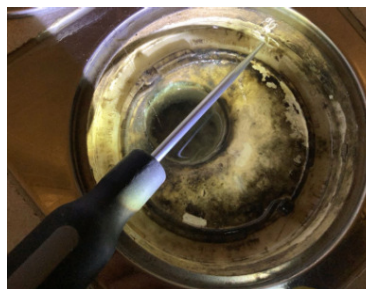
- Det er avvik:
- Tett dusjkabinett og åpent avløp er en forutsetning for våtrommets sikkerhet, da fritt vann på gulv/vegg må unngås. Bruk av dusjkabinett hindrer i stor grad direkte vannsprut på veggene/gulv. Ved bruk av dusjkabinett er veggene/gulv bak dusjkabinettet allikevel definert som våtsone. Enkelt våtrom som ikke tilfredsstiller dagens krav og må brukes deretter. Selv om de tekniske løsningene kan være utført korrekt etter eldre byggeforskrifter, vil det være risiko for at vegger ikke tåler påkjenningene fra dagens bruk, særlig hvis bruken innebærer daglig direkte vannsprut på gulv og vegger. Dusjing direkte på gulv/vegger gir økt belastning på konstruksjonene. Ikke synlig forhøyingsring i sluk, usikkert om membran er ført ned bak klemring.

Ikke synlig klemring/ membran i sluk

- Det anbefales å fremskaffe dokumentasjon på utførelse dersom dette er mulig. Dersom dokumentasjon ikke kan fremskaffes vil det ikke kunne verifiseres hvordan utførelsen av våtrommet er gjort.
- Det er ikke behov for strakstiltak i forhold til sluk, men ut fra alder kan skader og funksjonssvikt oppstå. Det er ikke behov for strakstiltak siden våtrommet er i daglig bruk, men ut ifra alder kan skader plutselig oppstå på eldre våtrom.

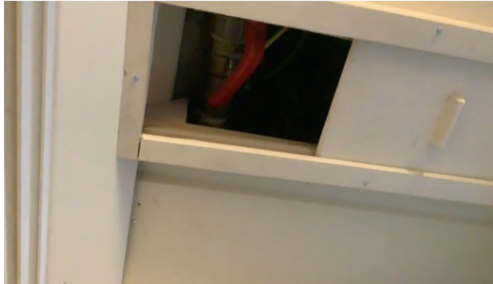
Hovedstoppekran.
