Sørliå 15C, 2636 ØYER

**Lys og innbydende fritidsbolig  
med attraktiv beliggenhet i Sørliå  
– nær både Hafjell Alpinsenter og  
Øyer sentrum.**

Befaringsdato: 15.09.2025

Rapportdato: 29.09.2025

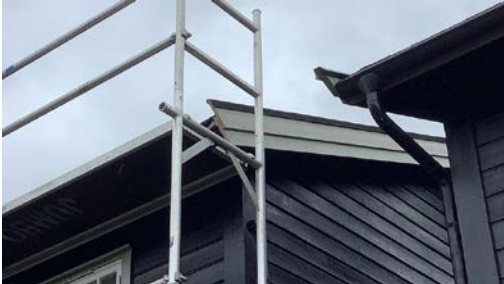
Takarbeider var under utførelse på befaringsdagen.

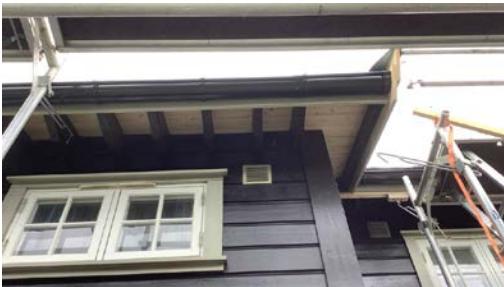
Noe av undertak/rupanel er skiftet. Ukjent årsak.

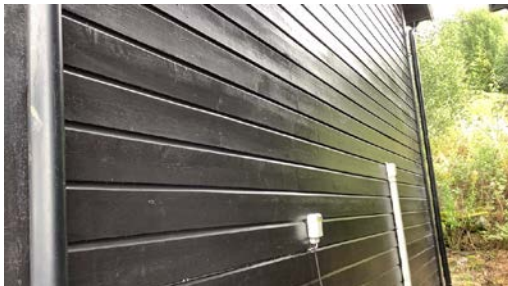
Kledningen er malt i år.

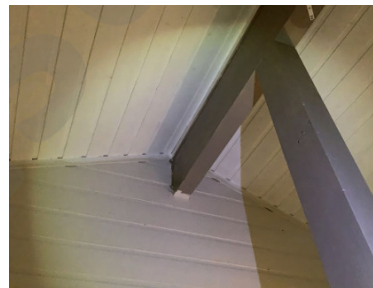
Ellers lukket konstruksjon med åpent røst, skråtak helt opp til mønet.

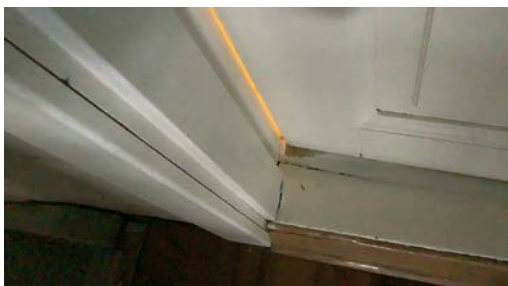
Dør "går på" karm.

Dørene fungerer i dag, men ut ifra alder og funksjon er utskifting nært forestående.

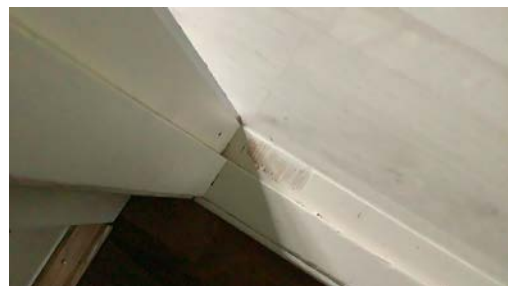
Dør "går på" karm.

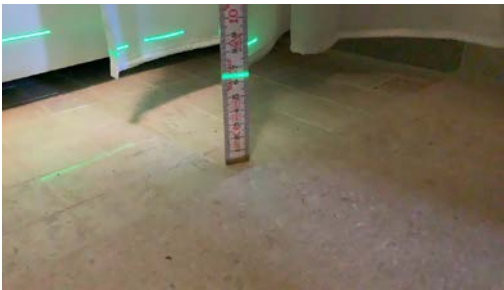
Det er jevnt fall til sluk.

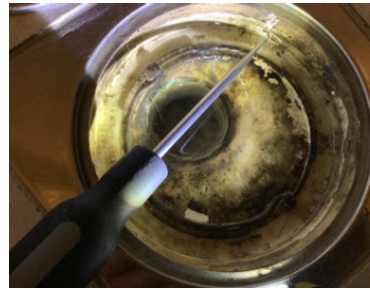
- Det er avvik:
- Tett dusjkabinett og åpent avløp er en forutsetning for våtrommets sikkerhet, da fritt vann på gulv/vegg må unngås. Bruk av dusjkabinett hindrer i stor grad direkte vannsprut på veggene/gulv. Ved bruk av dusjkabinett er veggene/gulv bak dusjkabinettet allikevel definert som våtsone. Enkelt våtrom som ikke tilfredsstiller dagens krav og må brukes deretter. Selv om de tekniske løsningene kan være utført korrekt etter eldre byggeforskrifter, vil det være risiko for at vegger ikke tåler påkjenningene fra dagens bruk, særlig hvis bruken innebærer daglig direkte vannsprut på gulv og vegger. Dusjing direkte på gulv/vegger gir økt belastning på konstruksjonene. Ikke synlig forhøyingsring i sluk, usikkert om membran er ført ned bak klemring.

Ikke synlig klemring/ membran i sluk

- Det anbefales å fremskaffe dokumentasjon på utførelse dersom dette er mulig. Dersom dokumentasjon ikke kan fremskaffes vil det ikke kunne verifiseres hvordan utførelsen av våtrommet er gjort.
- Det er ikke behov for strakstiltak i forhold til sluk, men ut fra alder kan skader og funksjonssvikt oppstå. Det er ikke behov for strakstiltak siden våtrommet er i daglig bruk, men ut ifra alder kan skader plutselig oppstå på eldre våtrom.
