Molundvegen 48, 2390 MOELV

Enebolig i attraktivt boligområde
Sentralt | 3 soverom | Garasje

Befaringsdato: 09.08.2024

Rapportdato: 12.08.2024

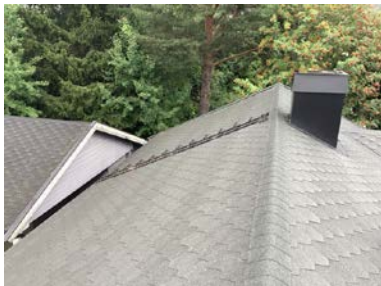
Oversiktsbilde.

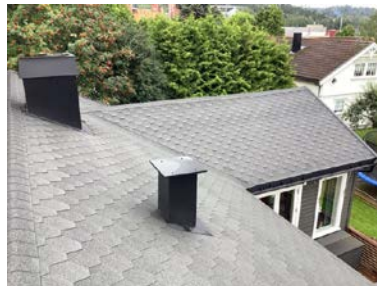
Oversiktsbilde.

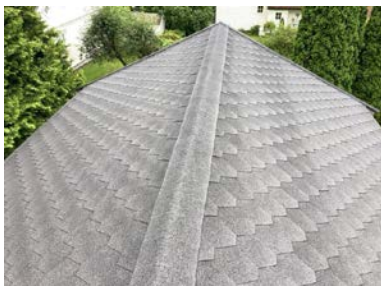
Oversiktsbilde.

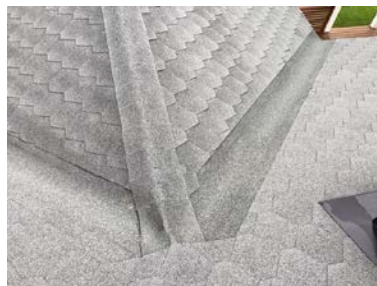
Oversiktsbilde.

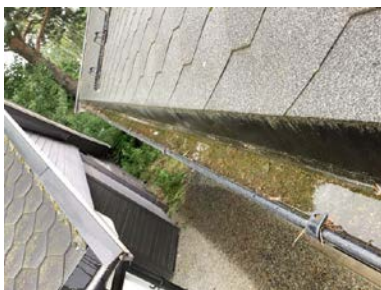
Utvendige beslag og takrenner/nedløp i metall. Vindski og toppbord i tre.

Anbefaler og rengjøre takrenner.

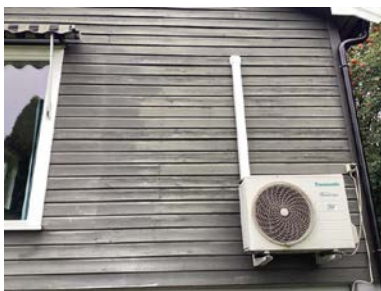
Behov for vedlikehold.

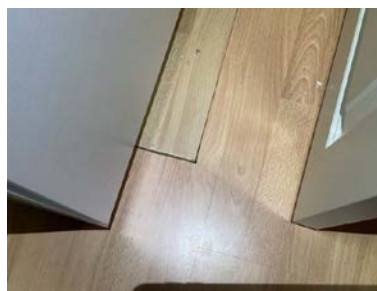
Ufagmessig utførelse på laminatgulv på et soverom.

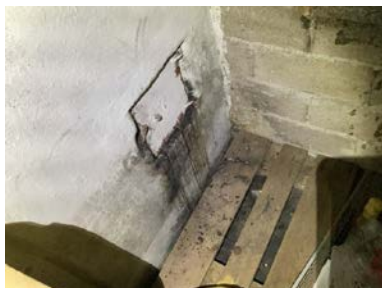
Feieluke lokalisert på bod i kjeller.

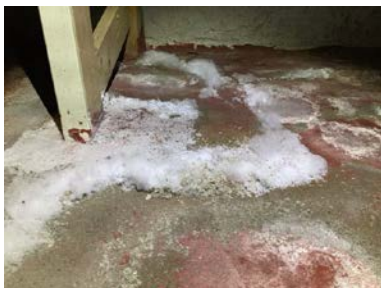
- Det er påvist indikasjoner på noe fuktgjennomtrenging i kjellergulv.
- Det er påvist indikasjoner på noe fuktgjennomtrenging inn i kjellermur.
- Det er påvist synlige fukt/råteskader i treverk i underetg./kjeller, hulltaking er derfor ikke nødvendig

Rom under terreng egner seg ikke for innredning med dagens tilstand. Påvist forhøvede fuktindikasjoner i overflater på betonggulv som er mer eller mindre vanlig på eldre gulv uten fuktsperre og samtidig kan ha en sammenheng med sviktende drenering. Fuktopptrekk via fundament og gulv må påregnes på eldre kjellere/underetasjer selv om fuktsikring utbedres. Oppforet gulv og utforede vegger under terreng er å betrakte som en risikokonstruksjon, det vil si en konstruksjon som erfaring viser at har høy skadefrekvens. Hulltaking er unnlatt fordi avvik med sannsynlighet for fuktskade allerede er påvist på annen måte. Rommene er i stedet fuktkontrollert med egnet verktøy. Dette punktet må ses i sammenheng med "drenering, grunnmur og fundamenter". Tilstandsgrad gitt pga. nevnte forhold.

Saltutslag på gulv.

- Det anbefales at alt treverk i kjeller fjernes og at kjelleren har mest mulig åpne murkonstruksjoner med god utlufting.
- Det må foretas tiltak for å utbedre årsak til fukt-/råteskadene samt utbedre råteskadene

Jeg anbefaler ytterligere undersøkelser av konstruksjon og kostnadsestimat er vurdert ut fra synlige forhold. Behov for vedlikehold, oppgraderinger og utbedringer. Det anbefales å gjøre ytterligere undersøkelser sammen med overvåkning av konstruksjon for å følge med på evt. utvikling. Deretter kan man bestemme hvilken konkrete tiltak som bør gjøres.

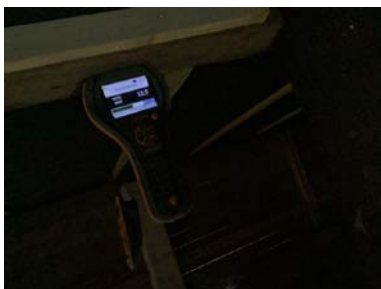
Fuktmåling ble foretatt, jeg målte tørre verdier i trevirke.

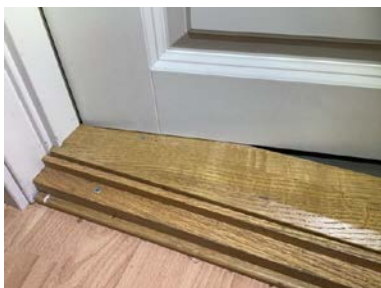
Dør til kontor/soverom tar i terskel.

Det er behov for vedlikehold og utbedringer av dører. Dører må ikke nødvendigvis byttes ut, men utbedres og vedlikeholdes for å forlenge brukstiden.

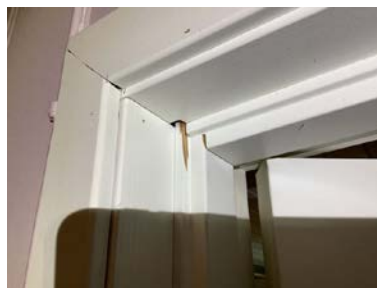
Sår i dørkarm.

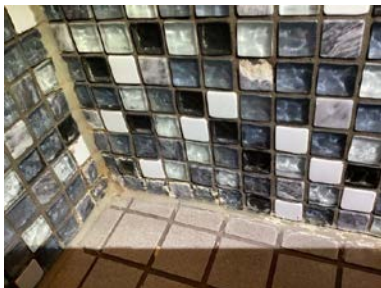
Liten knekt flis. Hullrom bak flis nederst i hjørnet.

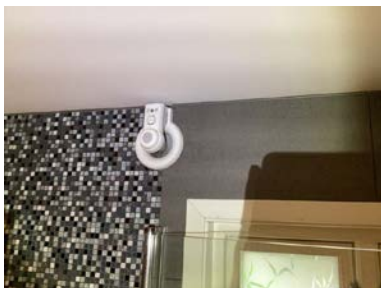
På grunn av viftens utforming fikk jeg ikke utført test med ark som anbefalt i NS3600. Vifte fungerte på befaringdagen.

- Det bør etableres tilfredsstillende tilluft til våtrom f.eks. luftespalte ved dør e.l.

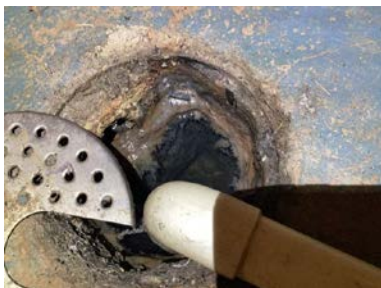
Med bakgrunn i at våtrommet er ca. 59 år, eldre våtrom erfaringsmessig er utsatt for lekkasjer og påviste avvik må våtrommet påregnes oppgradert. Det er blant annet avvik på membran og ventilasjon. Våtrommet er gitt en samlet vurdering på grunn av en tilstand som gjør at våtrommet ikke tåler dagens normale bruk. Forhold rundt overflater, gulv, sluk, membran/tettesjikt, sanitærutstyr og ventilasjon er allikevel vurdert slik det skal i forskriften, men under samme punkt. Tilstandsgrad gitt pga. nevnte forhold.

Sluk.

Kjøper må ta stilling til om de vil bruke våtrommet annerledes enn det dagens regelverk legger opp til, for eksempel om de vil rengjøre sluket ofte og følge nøye med på om det er tegn på fuktskader osv. Jeg anbefaler full oppgradering av våtrommet siden det ikke tilfredsstiller dagens krav noe som er grunnlaget for å tåle dagens bruk. Kostnadsestimatet er vurdert ut fra full oppussing av hele våtrommet.

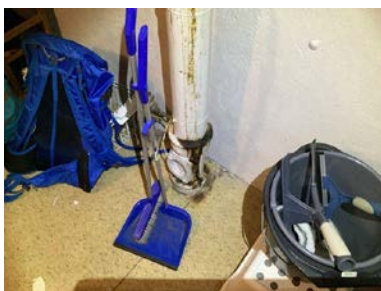
Eldre jernrør kan være utsatt for rust/groing og gi redusert gjennomstrømning/risiko for lekkasjer. Alder er normalt i seg selv en vurderingskriterie hva angår slitasjegrad. Deler av bygningsdelen er skjult, har en alder som øker sannsynligheten for skjulte feil og har brukt opp mye av sin forventede brukstid. Tilstandsgrad gitt pga. nevnte forhold.

Stakeluke lokalisert i gang i kjeller. Misfarging/rennemerke på rør.

Jeg anbefaler kontroll av røropplegg utført av fagperson. Behov for vedlikehold.

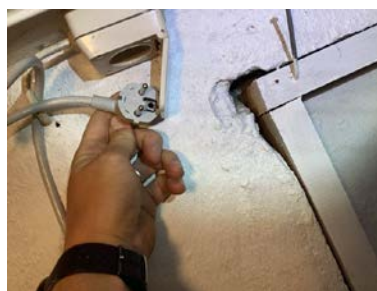
Sjekk av støpsel.

- Det bør etableres tilfredsstillende el-tilkobling etter gjeldende forskrift.
