Nyvegen 60, 2073 BØN

**Romslig enebolig med stor tomt
og dobbelgarasje i rolige
omgivelser på Bøn**

Befaringsdato: 24.03.2026

Rapportdato: 01.04.2026

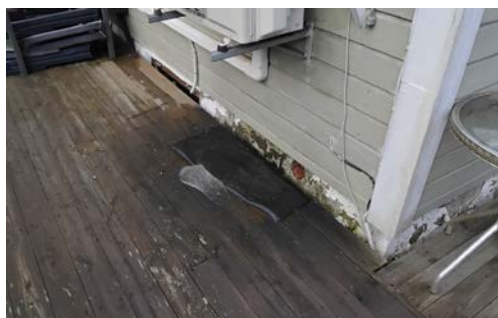
Søylepunkter er skjeve, flere gulvbord har råteskader.

Gulv på terrassen

- Gjennomføre ytterligere undersøkelser og foreta utbedring av skade.

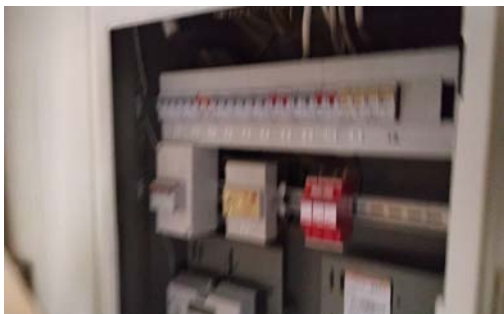
El skap

Det ble observert åpne koblingsbokser i entreen, det anbefales at anlegget blir sjekket ut av fagpersonell.
