Bekkefaret 1, 1920 SØRUMSAND

**Innholdsrik familiebolig med  
sentral beliggenhet. Nydelig hage  
og gode solforhold. Dobbelgarasje.  
Gangavstand til "alt".**

### **Salgsoppgavedato**

13.05.2025

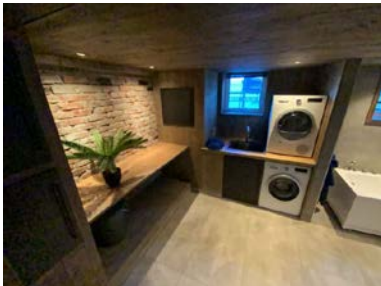
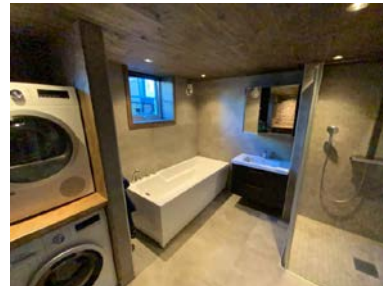
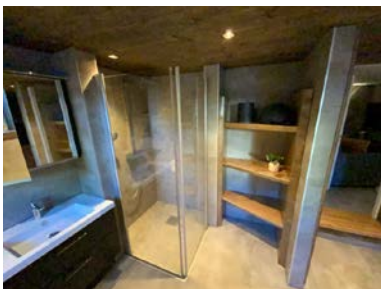
## KJELLER > BAD/VASKEROM

### TG 2 Overflater vegger og himling
