Bekkefaret 1, 1920 SØRUMSAND

**Innholdsrik familiebolig med  
sentral beliggenhet. Nydelig hage  
og gode solforhold. Dobbelgarasje.  
Gangavstand til "alt".**

**Salgsoppgavedato**  
28.05.2025

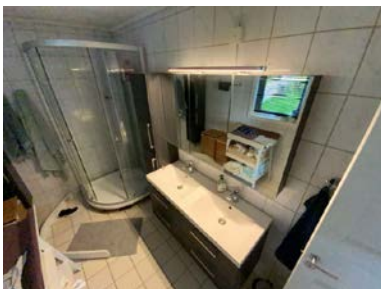
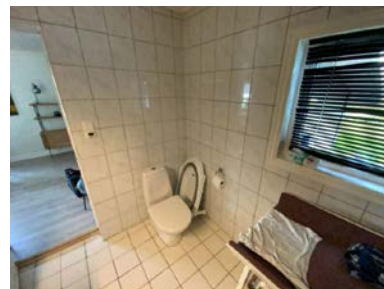
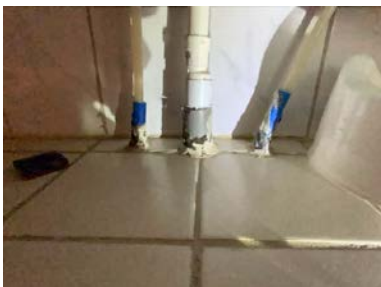
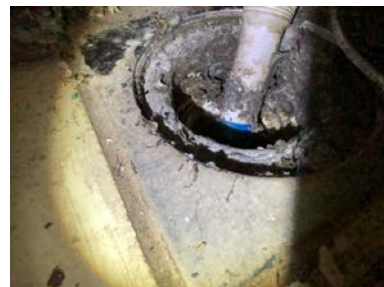
Med tanke på badets alder må badet renoveres, da det ikke er tilfredsstillende membran på denne typen konstruksjon og ved større fuktbelastning kan det oppstå fuktskader og lekkasje i konstruksjonen. Det er avgjørende at det dusjes i kabinett for å unngå større fuktskader. Kabinett erstatter ikke alder på membran og datidens kvalitet på denne ut fra byggeår. Ved fjerning av kabinett vil det oppstå lekkasjer og fuktskader.

**Kostnadsestimat: 100 000 - 300 000**

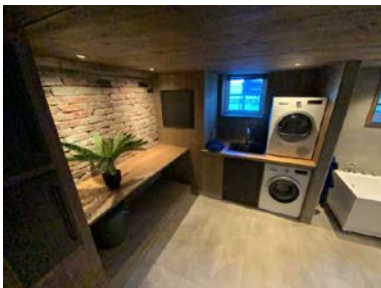
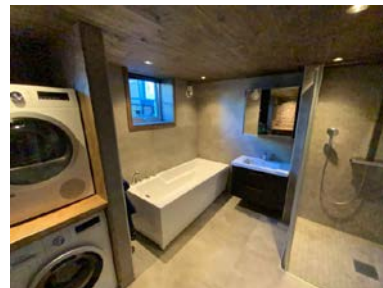
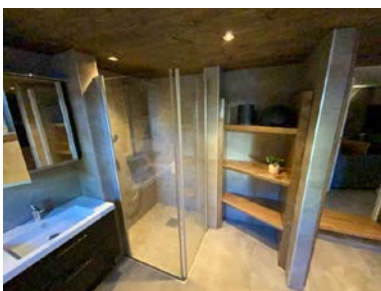
## KJELLER > BAD/VASKEROM

### TG 2 Overflater vegger og himling

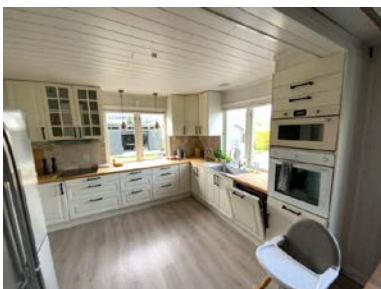
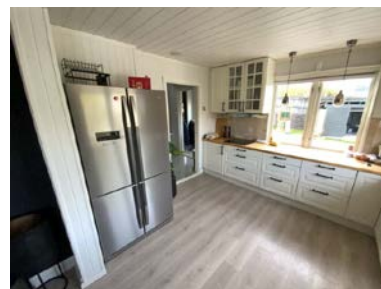
## 1. ETASJE > KJØKKEN

### **Avtrekk**

Ventilator må trolig byttes for at lys skal virke.

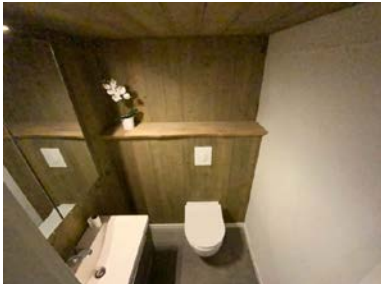
## TEKNISKE INSTALLASJONER

### TG 2 Vannledninger
