Lyngfaret 5, 1890 RAKKESTAD

25.03.2026

Tilstandsrapport

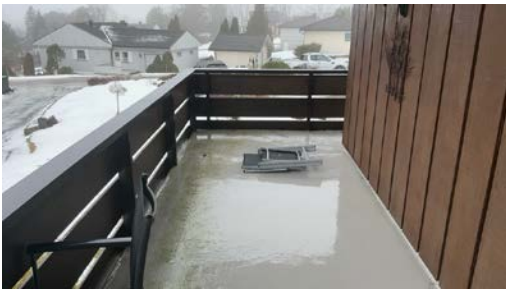
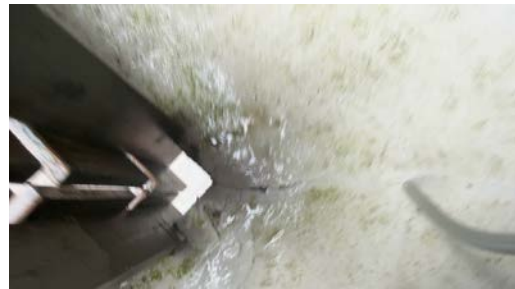
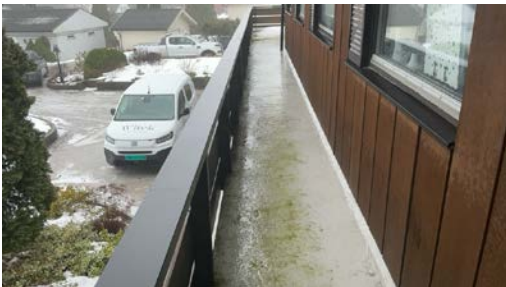
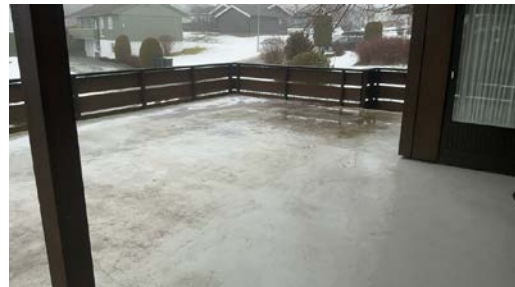
📍 TG 2 Utvendige trapper

Overflaten bør kontrolleres jevnlig, og eventuelle begynnende skader i betong utbedres for å hindre videre nedbrytning.

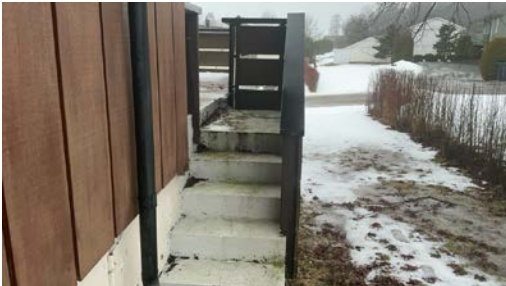
TG 2 Overflater

- Overflater må utbedres eller skiftes.

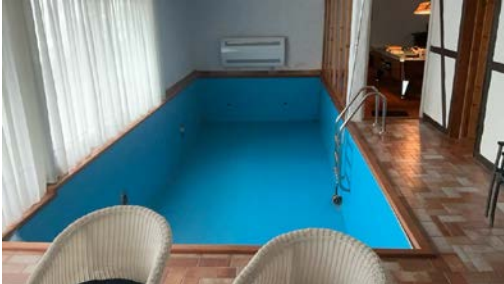
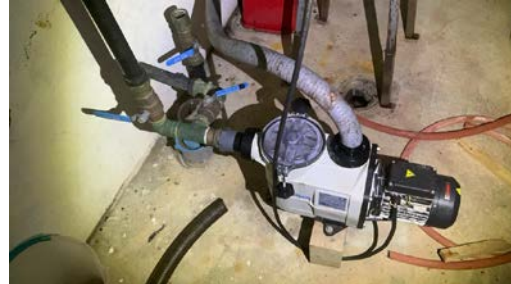
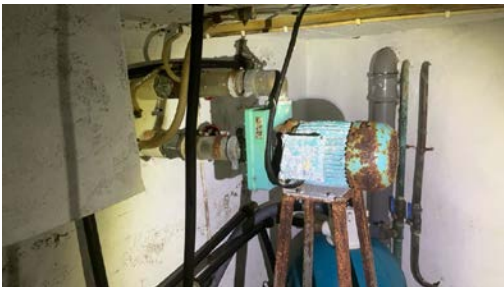
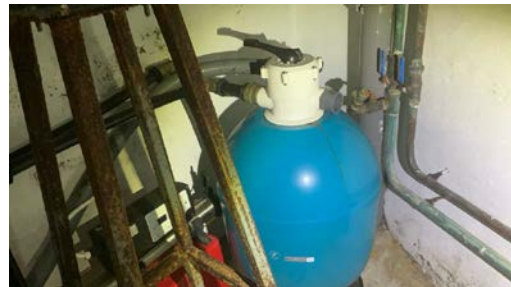
UNDERETASJE > BAD

TG 3 **Generell**

Kostnadsestimat: 200 000 - 500 000

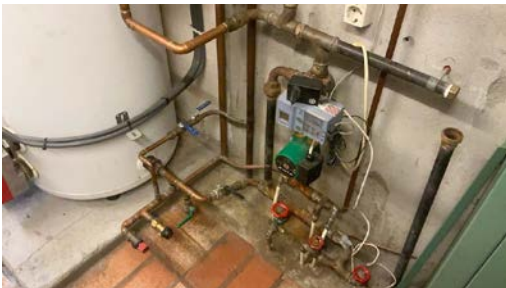
TG 2 Avløpsrør

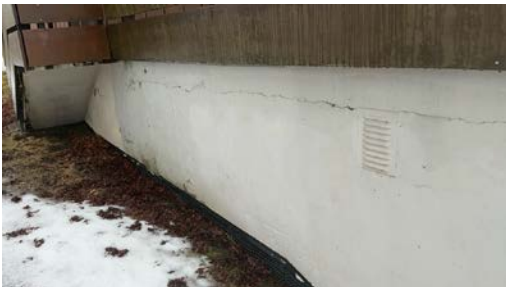
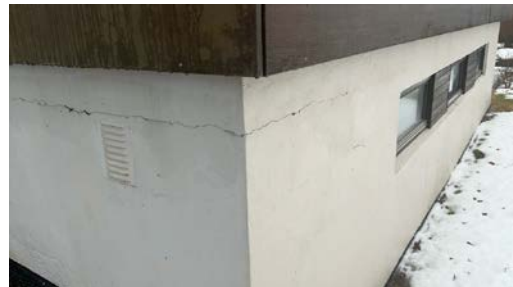
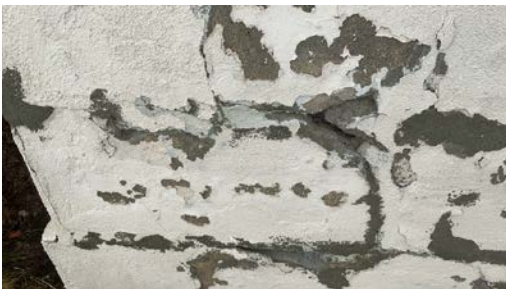
- Grunnmuren har sprekkdannelse.

- Lokal utbedring må utføres.
