# Tilstandsrapport

Enebolig

Glåmlivegen 5 , 2213 KONGSVINGER

Befaringsdato: 12.12.2025

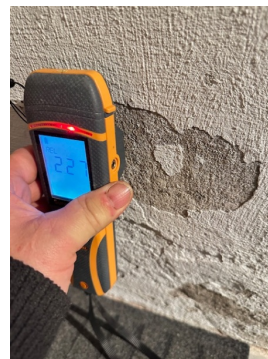
## ! TG 2 Rom Under Terreng

Kjeller i betongkonstruksjoner uten mulighet til hulltaking. Det er målt fukt i gulv og grunnmur.

- Det er påvist indikasjoner på noe fuktgjennomtrenging inn i kjellermur.

Med fuktsøker (på åpne overflater) er det målt fuktighet på gulv og nederst på grunnmur.

Det er målt fukt i gulv og nederst på grunnmur. Mye tyder på at det er kapillær fukt i gulv. Det bør gjøres ytterligere undersøkelser.

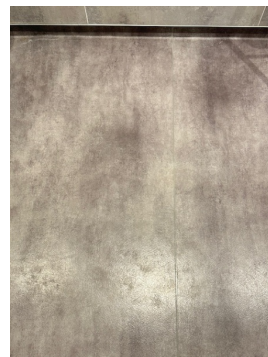
Vinylbelegg med oppbrett på gulv. Det er ikke målt unormal fukt i gulv. Høydeforskjell på gulv fra dørterskel til topp slukrist er 80 mm.

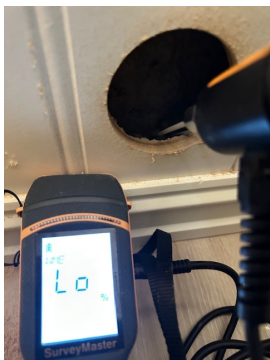
Det er boret hull i vegg. Fuktmåling med pigger inne i veggen - mot bad.  
Det påvises ikke fukt over normalen.

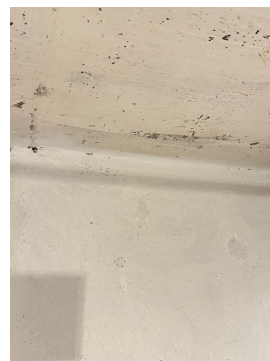
Malt betong vegger og tak.

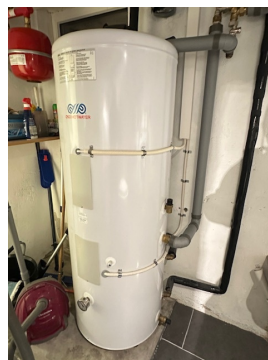
## ! TG 1 Varmtvannstank

300 l dobbeltmantlet bereder med 170 l varmtvannsbereider til tappevann.

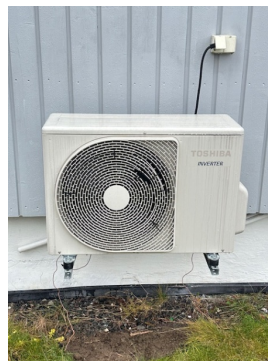
## ! TG 0 Andre installasjoner

Luft til luft varmepumpe fra 2023.
