# Tilstandsrapport

Fritidsbolig

Tonmyrhaugen 43, 3623 LAMPELAND

Befaringsdato: 08.04.2025

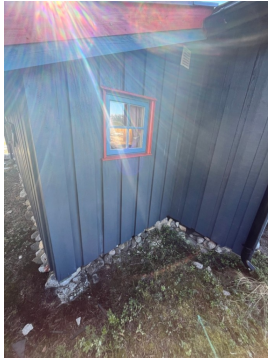
Terrenget faller inn mot byggets grunnmur

- Det bør foretas terrengjusteringer.

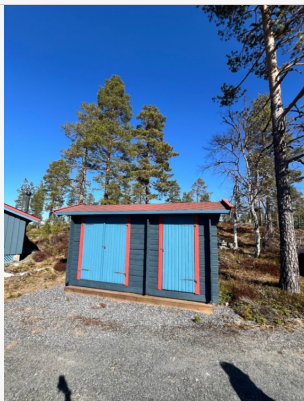
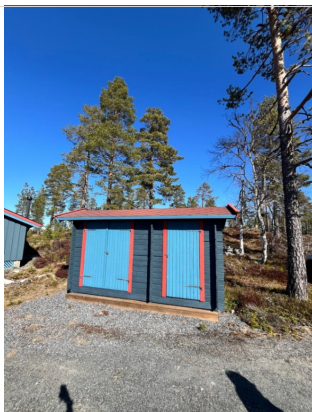
Eier har forsterket yttervegger med enkelte støtter og bjelker
