Abraham Berges gate 7, 4580 LYNGDAL

**Lyngdal sentrum - Flott enebolig
med svært sentral beliggenhet -
Barnevennlig og solrikt!**

Salgsobjekt: Enebolig
Eierform: Eiet
Byggeår: 1952
BRA-i/BRA Total 228/286 kvm
Tomtstr.: 700 m²
Soverom: 4
Gnr./bnr. Gnr. 168, bnr. 99
Oppdragsnr.: 1408240188

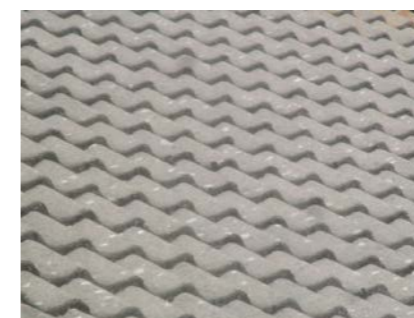
Taktekking av betongtaksten type dobbelkrum med gavstein og tekking av papp over inngangsparti.

Taktekkingen ble besiktiget i fra bakkenivå.

Deler av taktekingen

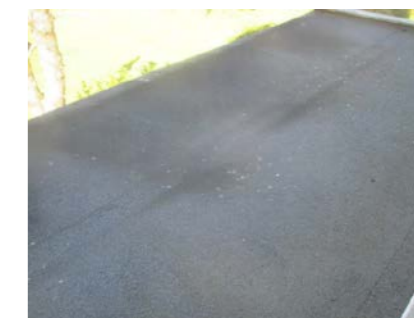
Tekking over vindfang.

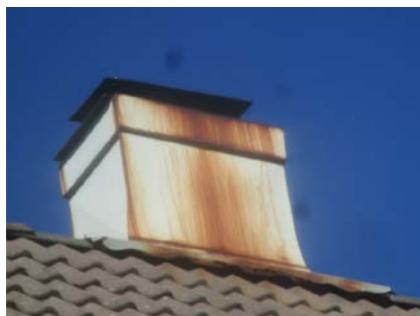
Noe slitt pipehatt.

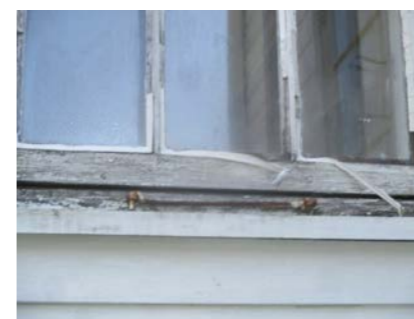
En god del vedlikehold må beregnes på denne type vinduer med enkelte utskiftninger på noe sikt på grunn av normal slitasje og elde.

Slitt vindu i vindfang.

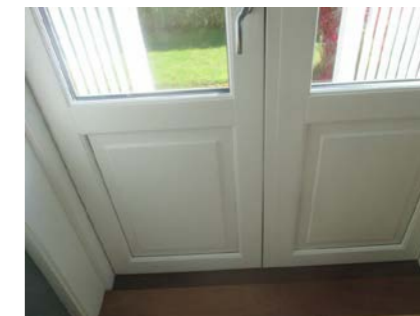
Tofløyet balkongdør.

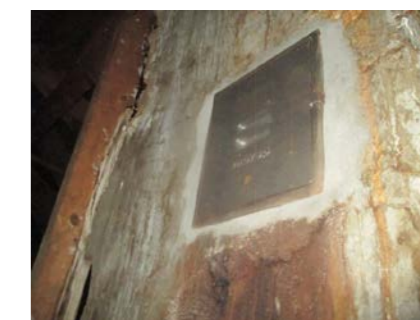
- Tidspunkt for piperehabilitering nærmer seg.

Feierluke på kaldtloftet.

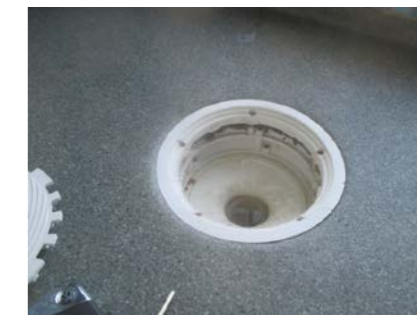
Badet har synlig vinylbelegg med oppkant som tettesjikt og det er to sluker i rommet.

Sluk i dusjnische.

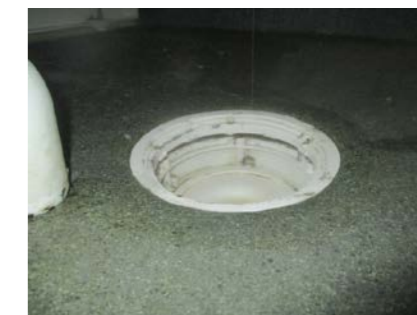
Sluk under badekar.

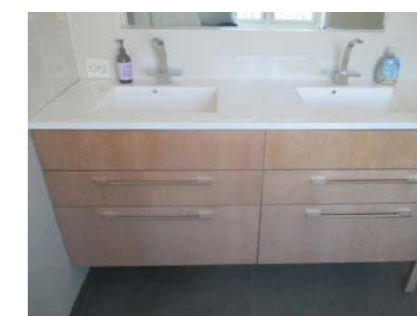
Innredning.

- Det må gjøres tiltak for å lukke avviket.

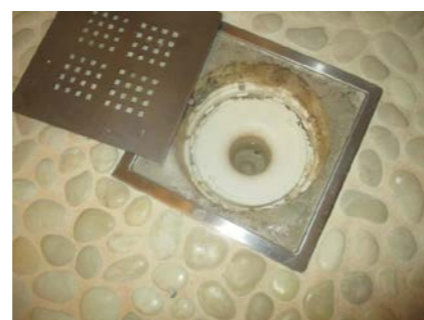
Rommet har smøremembran med ukjent utførelse og en sluk i dusjnise.

Sluk i dusjnise.

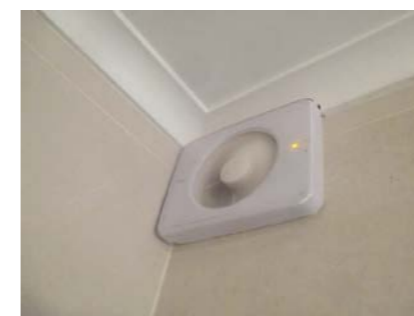
Ventilasjon ved hjelp av en elektrisk styrt vifte med direkte utkast i ytterveggen.

Vifte i ytterveggen.

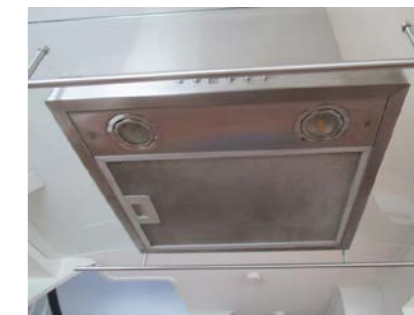
TO 1 Avtrekk

Kjøkkenventilator med avtrekk ut.

Ventilator.

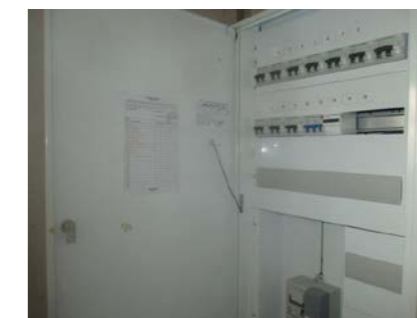
- Er det tegn på at kabelinnføringer og hull i inntak og sikringskap ikke er tette, så langt dette er mulig å sjekke uten å fjerne kapslinger?
Nei
- Finnes det kursfortegnelse, og er den i samsvar med antall sikringer?
Ja
- Foreta en helhetsvurdering av det elektriske anlegget, dets alder, allmenne tilstand og fare for liv og helse. Bør det elektriske anlegget ha en utvidet el-kontroll?
Ja En gjennomgang av fagfolk for merking av kurser i sikringskapet må beregnes.

Sikringskapet

Kostnadsestimat: Ingen umiddelbar kostnad

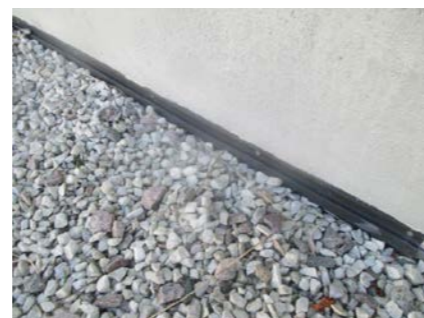
Drenering og fuksikring av grunnmur er i fra 2014 i følge tidligere eier. Mindre del ved inngangsparti er ikke drenert og fuksikret på nytt.

Synlig fuksikring med klemlist.
