Myrfalet 5, 1930 AURSKOG

**Koselig enebolig med stor tomt på 2,1 mål, sydvestvendt terrasse. 2 stuer og 2 bad. Landlig og idyllisk.**

Befaringsdato: 18.02.2025 Rapportdato: 26.02.2025 Oppdragsnr.: 13998-1400 Referansenummer: CL1610

Autorisert foretak: Fagersand AS Sertifisert Takstingeniør: Henning Fagersand Vår ref:

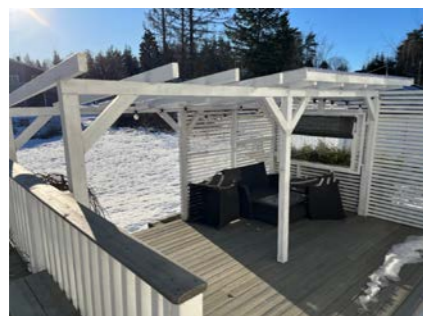
Pergola.

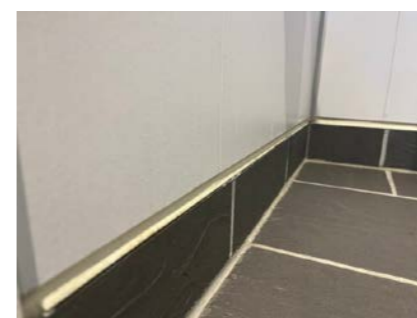
Baderomsplater på vegger og malte plater i himling.  
Det er fug mellom sokkelflis og nedkant veggplater, grunnet skjeve vegger, iht. utførende.

Det er lagt inn ekstra fugemasse mellom plater og sokkelflis grunnet skjevhet på vegger.

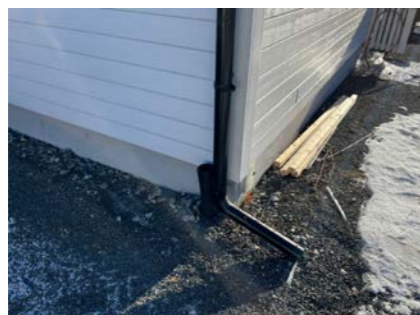
Takvann bør ledes lenger vekk.

Grunnmursplast må klemmes mot grunnmur og gjøres synlig for at den skal fungere optimalt.  
Takvann og vann fra utedel varmepumpe bør ledes vekk fra bygning, for ikke at grunnmur og kjeller blir tilført unødig fukt.
