Lundvegen 128, 2435 BRASKEREIDFOSS

**Hyggelig og sjarmerende småbruk  
på 18,9 mål med 5 sov og uthus  
m/ garasje. Kort vei til butikk, bhg  
og friluftsområder!**

Rapportdato: 12.11.2025 (Gyldig til 12.11.2026)

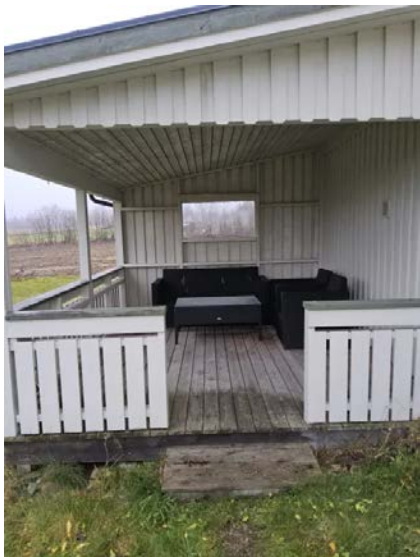
## 6.6 Balkong, terrasse, platting: Terrasse

Bilde viser terrasse.

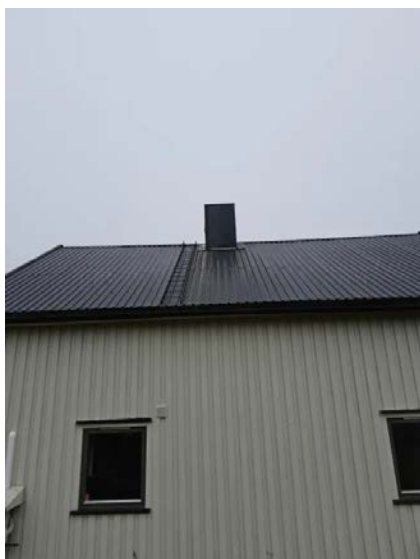
## 6.13 Utstyr på tak

Er det krav til snøfanger?

Ja

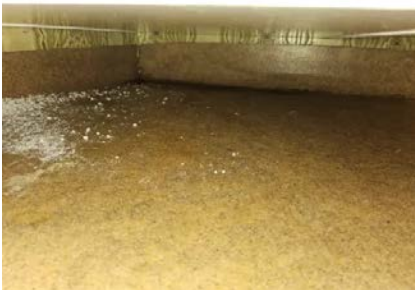
### 6.25 Våtrom: Bad loftsetasje

Bilde viser utettheter i tettesjiktet.

Badet har nådd en høy alder, og det er registrert tegn til lekkasje fra badet. Det er motfall på gulvflater og manglende vedheft på våtromstapet. Det registreres fuktskade i tilknytning til våtrommet og hulltaking er vurdert å ikke være nødvendig.

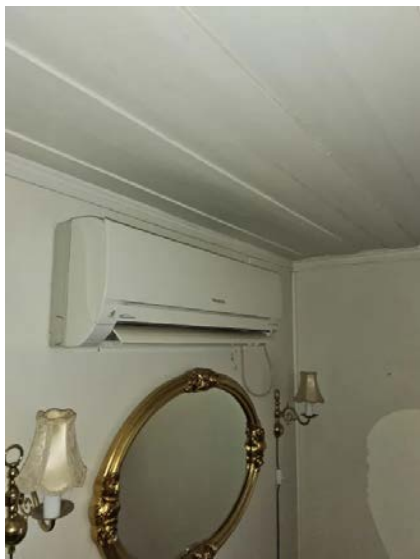
## 6.27 Øvrig: Varmepumpe

Bilde viser varmepumpe.

Utskifting/service på varmepumpen må påregnes.

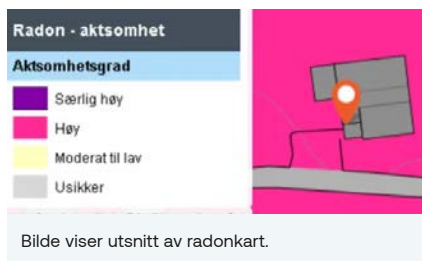
## 6.28 Øvrig: Radon

Boligen ligger i ett område med høy aktsøhetsgrad. Informasjon er innhentet fra NGU radonkart.
