Lundvegen 128, 2435 BRASKEREIDFOSS

Rapportdato: 12.11.2025 (Gyldig til 12.11.2026)

6. Hovedrapport

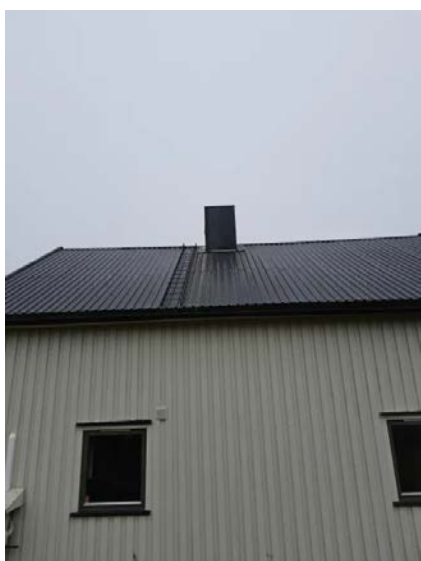
Taktekkingen med undertak bør oppgraderes.

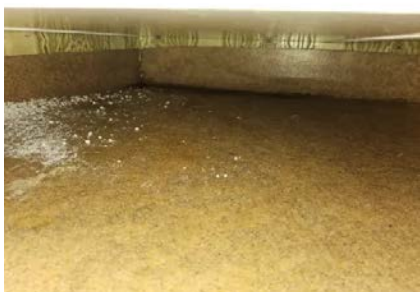
6.25 Våtrom: Bad loftsetasje

Bilde viser utettheter i tettesjiktet.

Badet har nådd en høy alder, og det er registrert tegn til lekkasje fra badet. Det er motfall på gulvflater og manglende vedheft på våtromstapet. Det registreres fuktskade i tilknytning til våtrommet og hulltaking er vurdert å ikke være nødvendig.

Bilde viser fuktskadet himling.

Det ble registrert fuktmerker i himling i bod på loft og i entrè. Forholdene stammer fra lekkasje fra tak og bad. Det registreres malingsbobling/avflassing i himling mot yttervegg. Forholdet kan indikere kondensproblematikk i overgang vegg/himling. Det er store synlige skjevheter og nedbøying på vegg og himlinger.

Ovennevnte avvik bør undersøkes nærmere. Tiltak må påregnes.

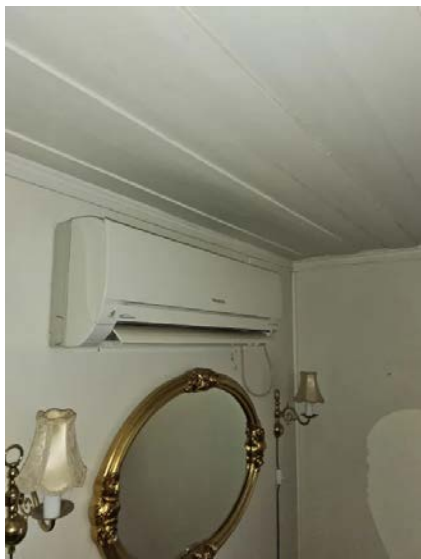
6.27 Øvrig: Varmepumpe

Bilde viser varmpumpe.

Utskifting/service på varmpumpen må påregnes.

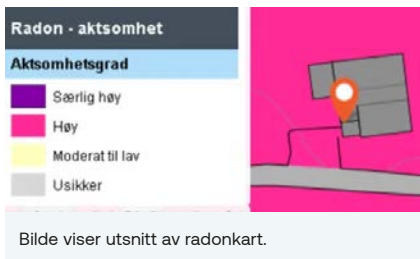
6.28 Øvrig: Radon

Boligen ligger i ett område med høy aktsøhetsgrad. Informasjon er innhentet fra NGU radonkart.
