Tilstandsrapport

📍 Moivegen 30 , 4737 HORNNES

gnr. 24, bnr. 5

Rapportdato: 24.03.2026

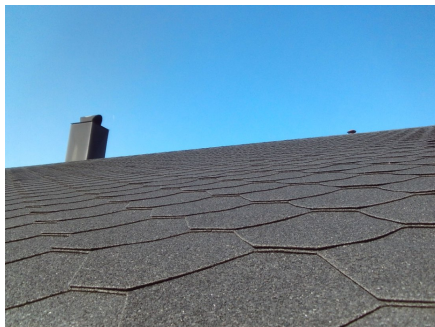
Taktekingen er av pappshingel og ble fornyet for en par år siden. Taket er besiktiget fra bakkenivå. Kan se noe fargeforsjell på tekkingen nær møne.

Deler av taktekingen.

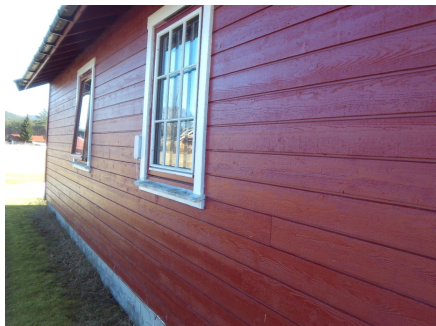
Deler av ene fasaden.

- Det bør foretas tiltak for å bedre lufting av kledningen.
- Uten tilstrekkelig lufting bak bordkledningen kan fuktighet som trenger inn bak bordene eller gjennom veggen innenfra ikke tørke opp. Dette skaper ideelle forhold for råtesopp og muggvekst.

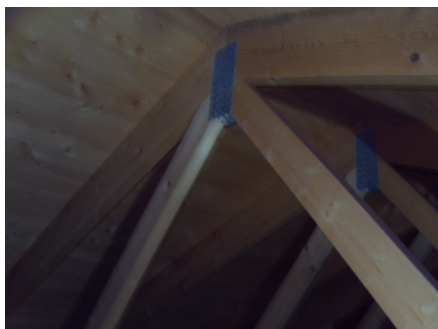
Deler av kaldtloftet.

- Det er ikke behov for utbedringstiltak.
- Lufting/ventilering bør forbedres.

Anbefaler at luftespalter blir åpnet opp med en lekte på midten som vil forbedre luftsirkulasjonen betaktelig.

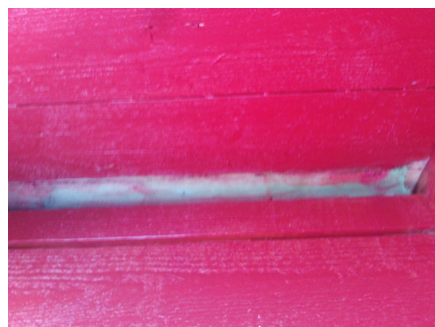
Luftespalter i gesimser/takutstikk

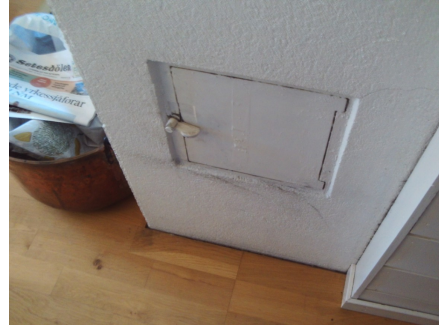
Sotluke.

- Det anbefales å montere ildfast plate under luker på pipe.

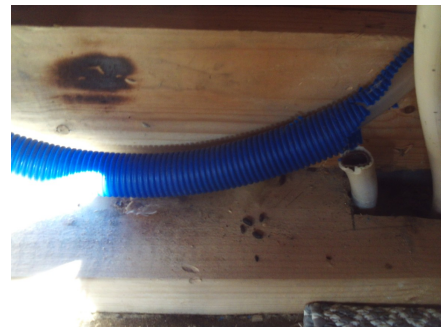
Nyere plastrør til kjøkken.

- Tidspunkt for utskiftning av vannledninger nærmer seg.
- Det er ikke behov for utbedringstiltak siden anlegget fungerer i dag, men ut ifra alder kan skader plutselig oppstå på eldre anlegg.
- I forbindelse med oppgradering av våtrom vil det være naturlig med utskiftning av rør.

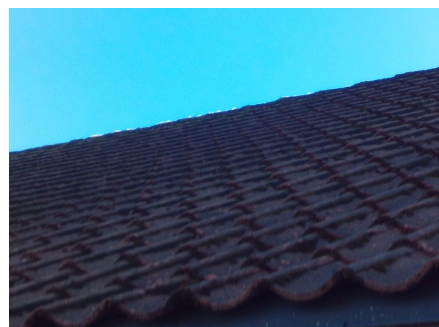
Deler av taktekingen.

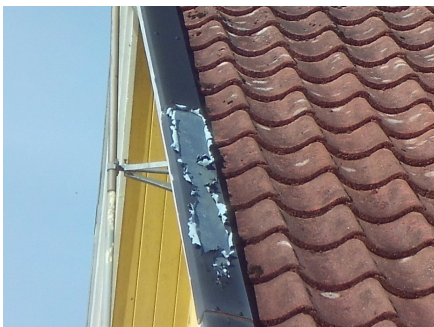
Folie har løsnet på vannbord som er beslått.

Utskiftning av noe blikk på vannbord bør beregnes.

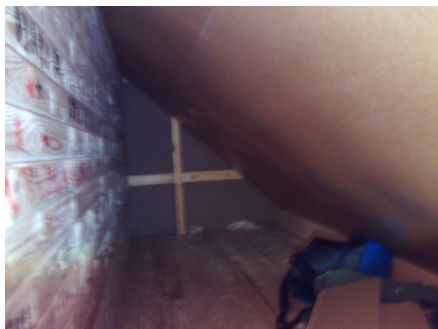
Deler av ene knekottet

- Lufting/ventilering bør forbedres.

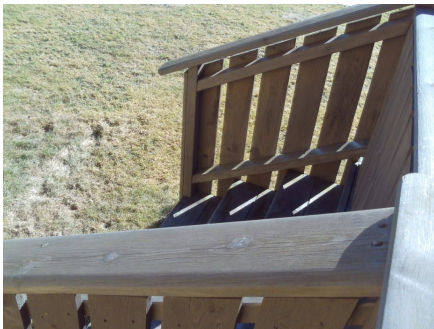
Trapp til terrasse.

Noe vedlikehold/oppgraderinger av kjellertrapp bør beregnes.

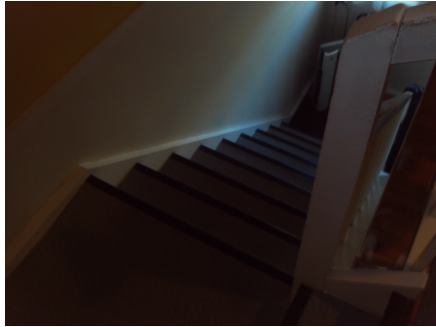
Deler av trappen til loftet

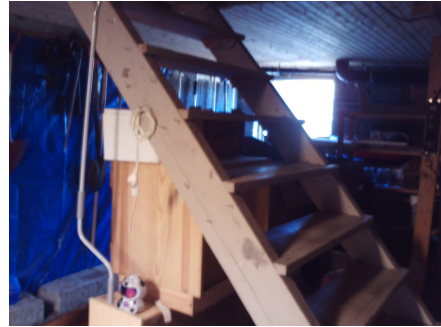
Enkel bratt kjellertrapp

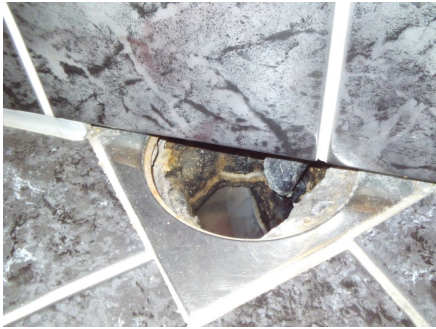
Sluk ved badekar.

- Overvåk tilstanden jevnlig. For å få tilstandsgrad 0 eller 1 må tettesjiktet skiftes ut, men tidspunktet for når dette er nødvendig er vanskelig å si noe om.
- Det er viktig å merke seg at levetiden til en membran varierer basert på kvalitet, installasjon og bruk. Eldre membraner kan bli sprø og sprekke opp, noe som fører til at de mister sin vannnettende funksjon. Dette kan resultere i vannlekkasjer gjennom vegger og gulv og fuktskader.

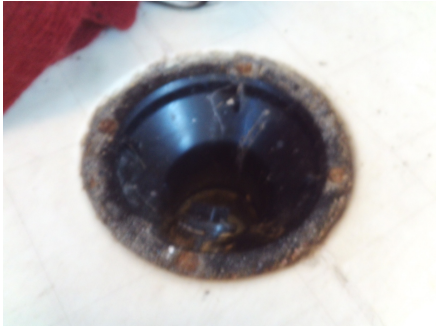
Ene sluke.

- Det er viktig å merke seg at levetiden til en membran varierer basert på kvalitet, installasjon og bruk. Eldre membraner kan bli sprø og sprekke opp, noe som fører til at de mister sin vanntettende funksjon. Dette kan resultere i vannlekkasjer gjennom vegger og gulv og fuktskader.

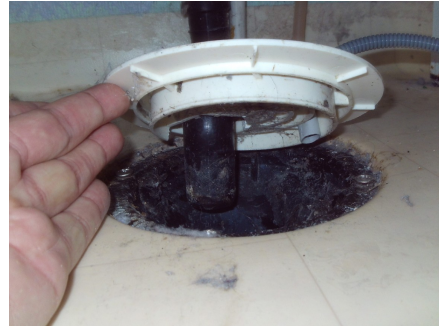
Sluk under vaskekum.

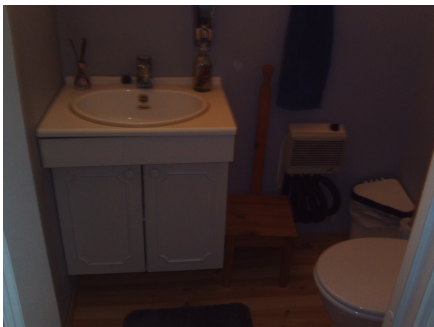
Deler av toalettrommet.

- Mekanisk avtrekk bør etableres på toalettrom.

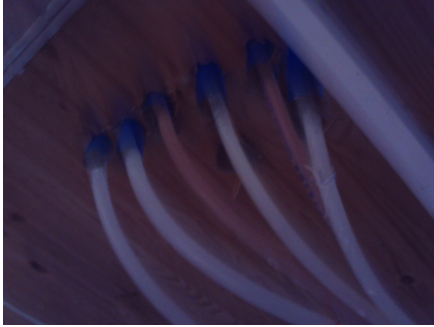
- Det er påvist at eventuelt lekkasjevann fra rør i rør system ikke ledes til sluk eller annen kompenserende løsning.
- Mer enn halvparten av forventet brukstid er passert på innvendige vannledninger.

Synlig røropplegg i grovkjeller.

- Det bør foretas tiltak på anlegget som sikrer bedre løsning på eventuelt lekkasjevann fra rør i rør system.
- Det er ikke behov for utbedringstiltak siden anlegget fungerer i dag, men ut ifra alder kan skader plutselig oppstå på eldre anlegg.

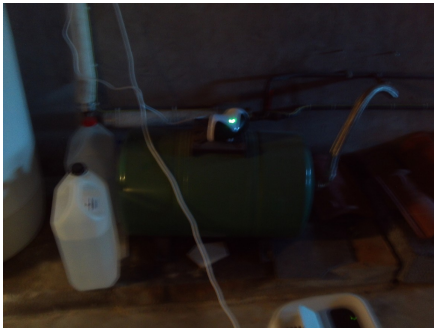
Trykktank

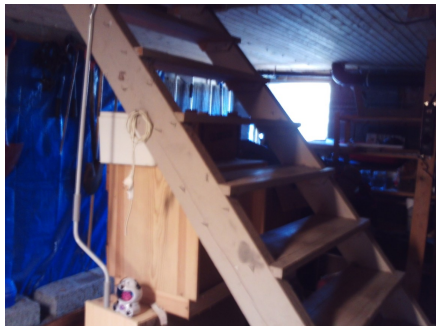
Kjellertrappen tilfredstiller ikke krav med tanke på sikkerhet.

- Det bør gjennomføres radonmålinger.
- Rekkverk må monteres på balkong eller terrasse for å lukke avviket.
- Det er ikke krav om utbedring av rekkverkshøyde opp til dagens forskriftskrav.
- Håndløper på innvendig trapp bør monteres, men det var ikke krav på byggetidspunktet.
- Rekkverk på innvendig trapp må monteres for å lukke avviket.
