Moivegen 30, 4737 HORNNES

**Moisund! Innholdsrikt småbruk på
631,3 daa. 2 våningshus og
garasje.**

Salgsobjekt: Småbruk
Eierform: Eiet
Byggeår: 1964
BRA-i/BRA Total 473/519 kvm
Tomtstr.: 631300 kvm
Soverom: 5
Antall rom: 8
Gnr./bnr. Gnr. 24, bnr. 5
Gnr. 24, bnr. 32
Oppdragsnr.: 1408250282

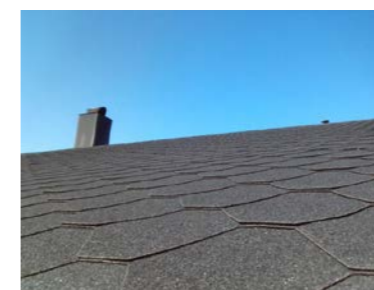
Taktekkingen er av pappshingel og ble fornyet for en par år siden. Taket er besiktiget fra bakkenivå. Kan se noe fargeforsjell på tekkingen nær møne.

Deler av taktekkingen.

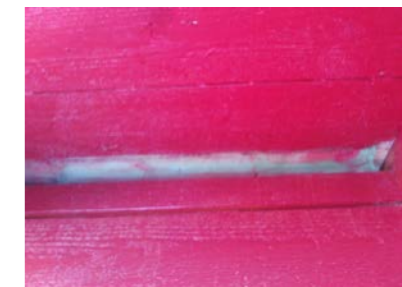
Luftespalter i gesimser/takutstikk

Anbefaler at luftespalter blir åpnet opp med en lekte på midten som vil forbedre luftsirkulasjonen betaktelig.

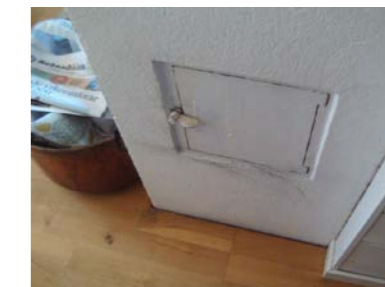
Sotluke.

- Det anbefales å montere ildfast plate under luker på pipe.

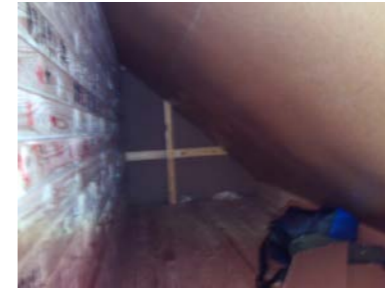
Deler av ene knekottet

- Lufting/ventilering bør forbedres.

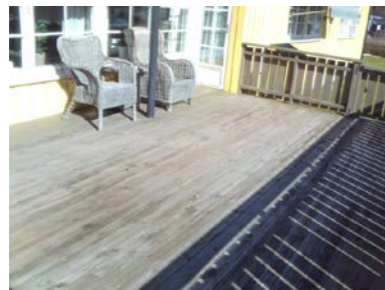
Deler av en større terrasse.

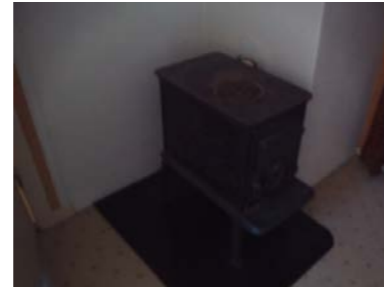
Vedovn på loftet

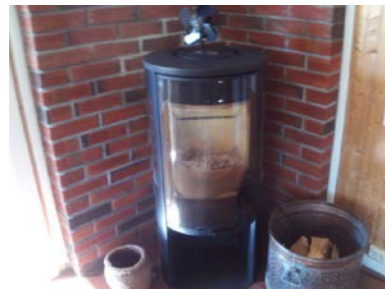
Nyere vedovn i stue

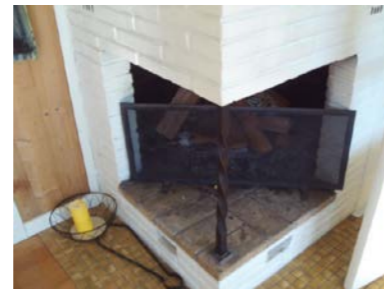
Åpen peis i spisestue.

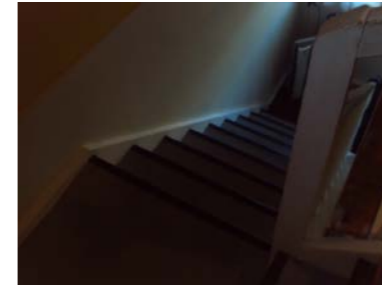
Deler av trappen til loftet

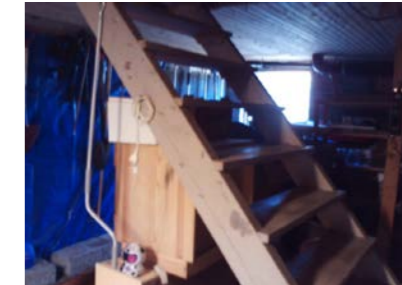
Enkel bratt kjellertrapp

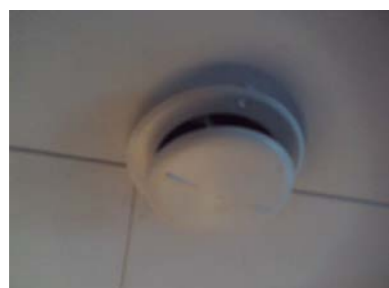
Ventil i himling

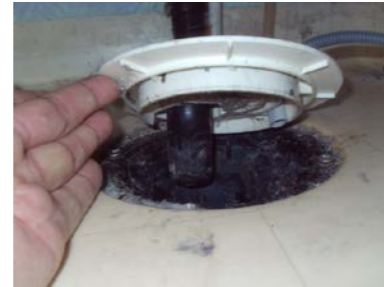
Sluk under vaskekum.

• Det er viktig å merke seg at levetiden til en membran varierer basert på kvalitet, installasjon og bruk. Eldre membraner kan bli sprø og sprekke opp, noe som fører til at de mister sin vanntettende funksjon. Dette kan resultere i vannlekkasjer gjennom vegger og gulv og fuktskader.

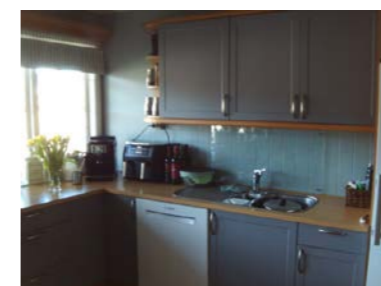
Delar av innredningen.

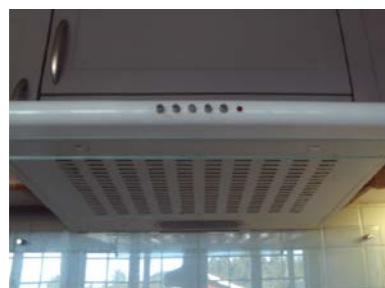
Ventilator.

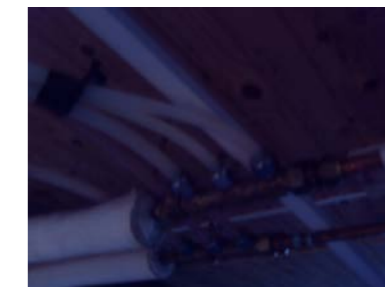
- Det er påvist at eventuelt lekkasjevann fra rør i rør system ikke ledes til sluk eller annen kompenserende løsning.
- Mer enn halvparten av forventet brukstid er passert på innvendige vannledninger.

Åpne koblinger. (ingen fordelerskap)

- Det bør foretas tiltak på anlegget som sikrer bedre løsning på eventuelt lekkasjevann fra rør i rør system.
- Det er ikke behov for utbedringstiltak siden anlegget fungerer i dag, men ut ifra alder kan skader plutselig oppstå på eldre anlegg.

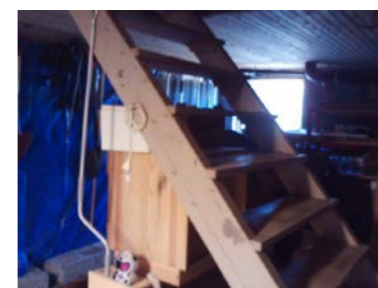
Kjellertrappen tilfredstiller ikke krav med tanke på sikkerhet.

- Det bør gjennomføres radonmålinger.
- Rekkverk må monteres på balkong eller terrasse for å lukke avviket.
- Det er ikke krav om utbedring av rekkverkshøyde opp til dagens forskriftskrav.
- Håndløper på innvendig trapp bør monteres, men det var ikke krav på byggetidspunktet.
- Rekkverk på innvendig trapp må monteres for å lukke avviket.
