Hasleskogveien 44B, 3229 SANDEFJORD

# gnr. 47, bnr. 418, snr. 2

Befaringsdato: 30.10.2023    Rapportdato: 17.11.2023    Oppdragsnr.: 20641-1376    Referansenummer: MM9191

Autorisert foretak: TA Takst og Eiendom AS    Sertifisert Takstingeniør: Thorbjørn Andersen    Vår ref: Thorbjørn Andersen

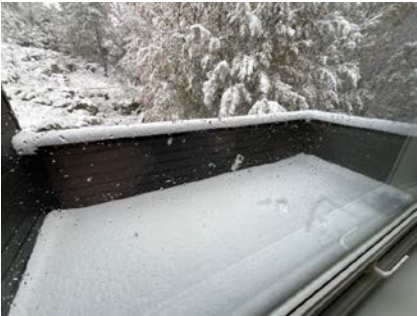
Snødekket terrasse.

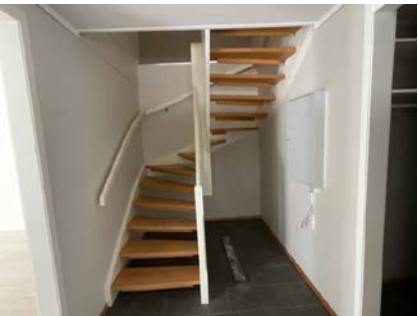
Trapp til 2. etg.

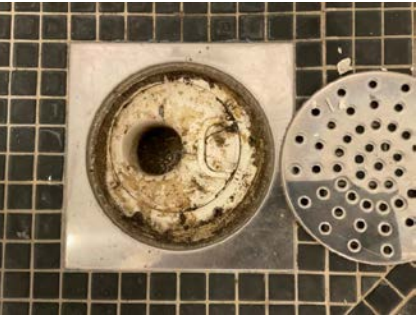
Badet har plastsluk i gulv. Badets tettesjikt er utført med smøremembran

Sluk i dusjsone.

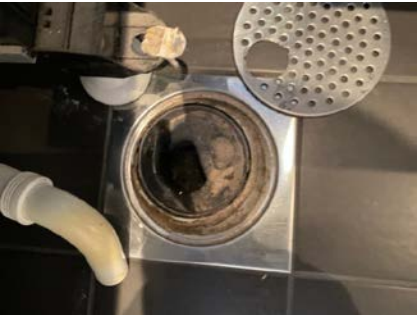
Badet har plastsluk i gulv. Badets tettesjikt er utført med smøremembran

Sluk under badekar

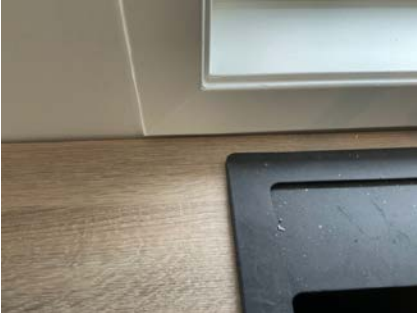
| <div></div> <b>Kjøkken &gt; 1. etasje &gt; Kjøkken &gt; Overflater og innredning</b> <a href="#">Gå til side</a> | <p>Det er avvik:</p> <p>Det er ikke siliconfuge mellom benkeplate og vaskeservant.<br/>Det er løse fliser og skade på fliser på gulv.<br/>Det er noe murelement på fliser på gulv.<br/>Tre av spottene i tak virker ikke .</p> |

Det er ikke siliconfuge mellom benkeplate og vegg ved vaskeservant.

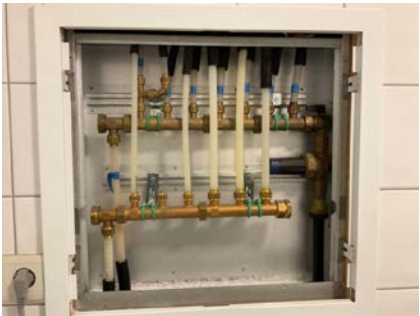
Vannfordelingsskap på bad

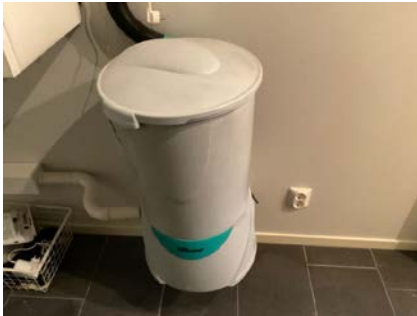
I boligen er det sentralstøvsugeranlegg.  
Støvsugeren er ikke funksjonstestet.

Sentralstøvsuger.

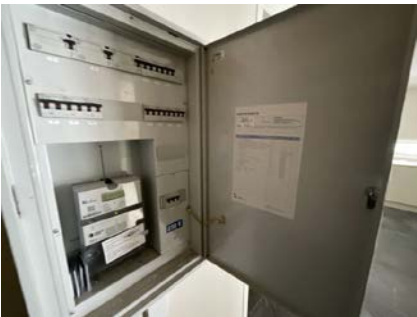
Sikringsskap
