Dalenveien 683, 3160 STOKKE

**Enebolig med garasje, stor  
terrasse og romslig landlig tomt –  
solrikt og usjenert**

# EGENERKLÆRINGSSKJEMA

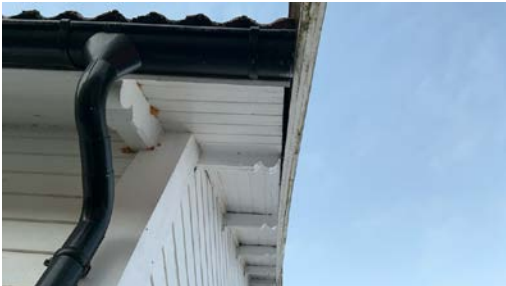
Skjevheter

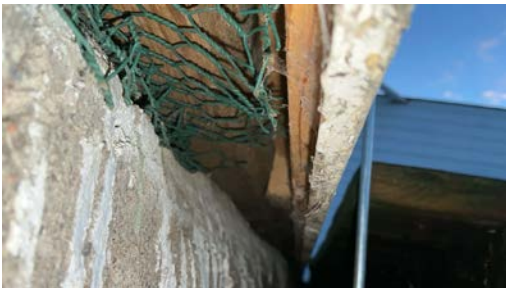
Lite lufting

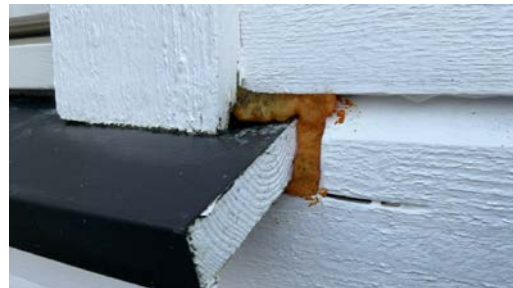
Skum for å tette

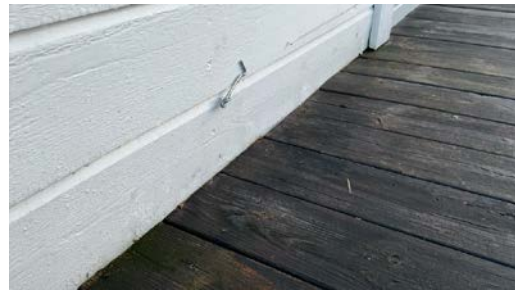
Det er ikke montert beslag mellom yttervegg og balkong/terrasse.

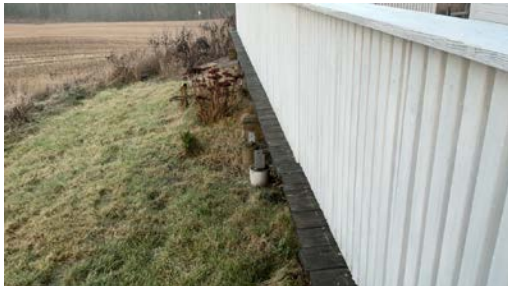
Ujevne ender

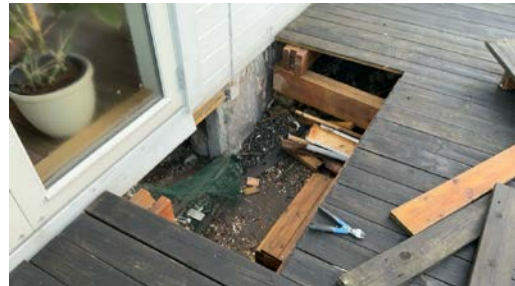
Luke til krypkjeller

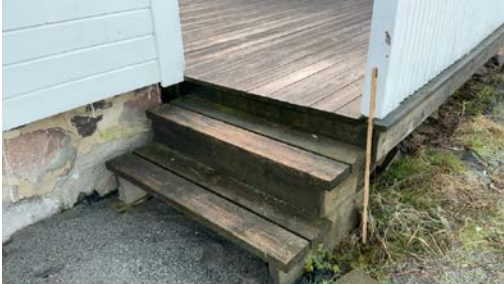
Manglende rekkverk

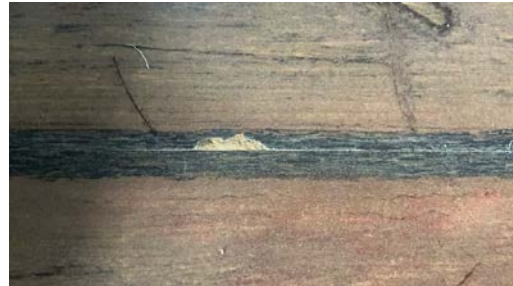
Hakk i laminat

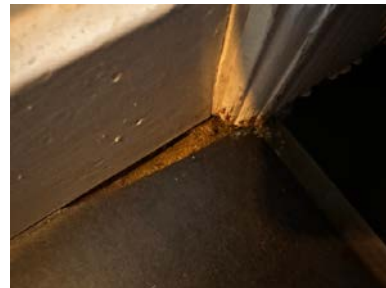
Flis som mangler litt av hjørnet

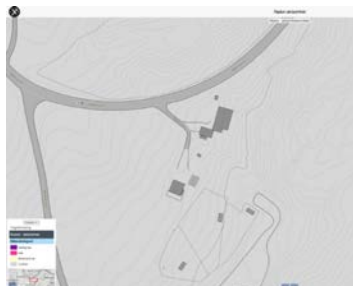
Området viser usikre verdier mht til radon iflg. NGU.

- Det bør gjennomføres radonmålinger.

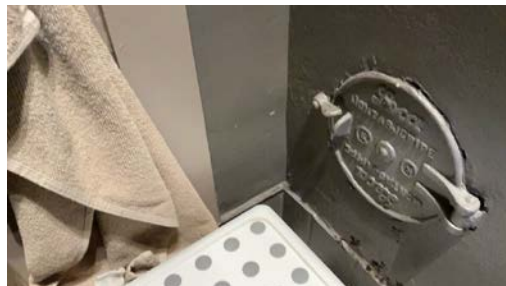
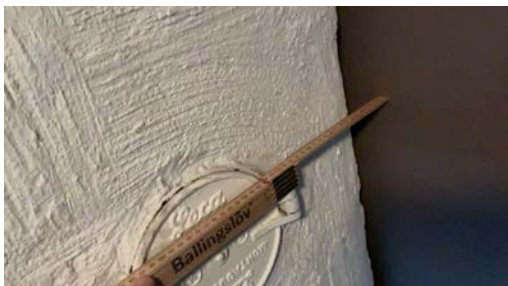
Det er påvist brennbart materiale nærmere enn 300 mm fra sotluke/feieluke.

Det anbefales å montere ildfast stein eller tilsvarende materiale innenfor sotluke/feieluke for å sikre tilstrekkelig avstand til brennbart materiale. Dette er nødvendig for å redusere risikoen for brannspredning ved eventuell varmeutvikling eller gnistutslag.

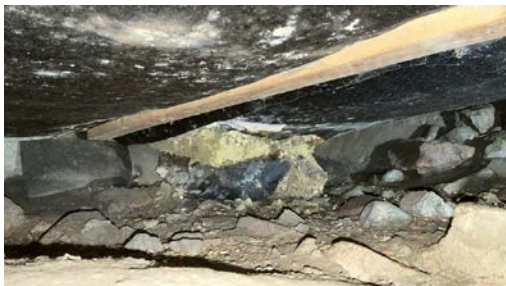
Hull i papp

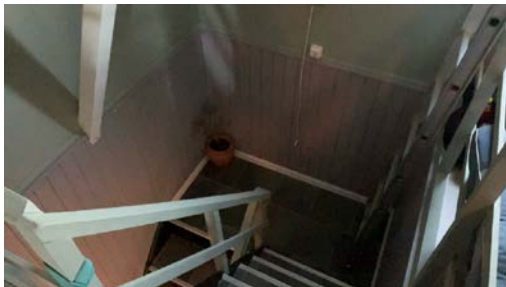
Manglende håndløper

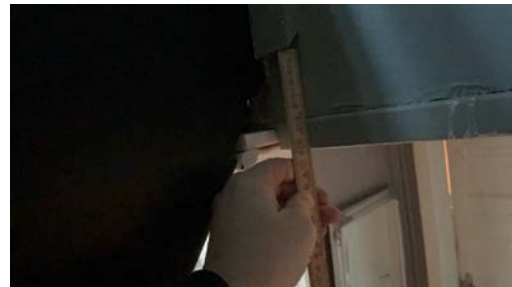
Lav fri høyde oppunder tak fra trapp.

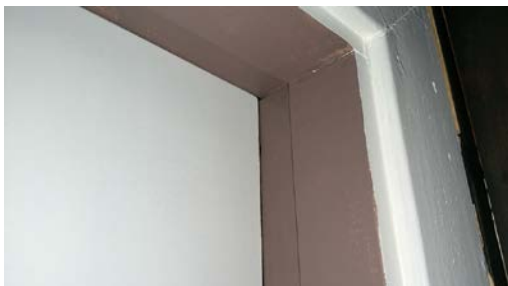
Dør tar i karm

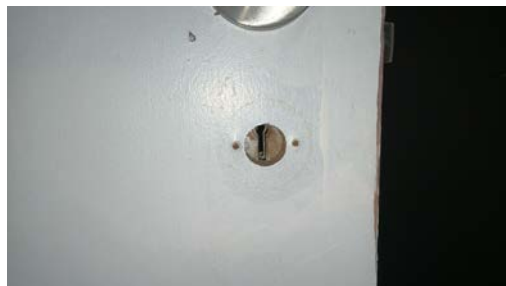
Manglende nøkkelskilt

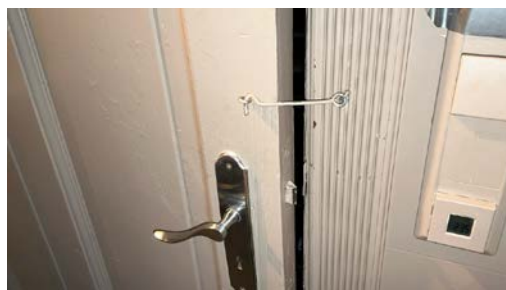
Midlertidig løsning for lås på bad.

Midlertidig løsning for låsing på badet bør erstattes med en permanent løsning for å sikre tilfredsstillende personvern og funksjonalitet.
