Bostadlandet 27, 7760 SNÅSA

**Enebolig med nydelig beliggenhet.  
5 soverom | Dobbel garasje | Uthus

| Tilstandsrapport ..... | 43 |

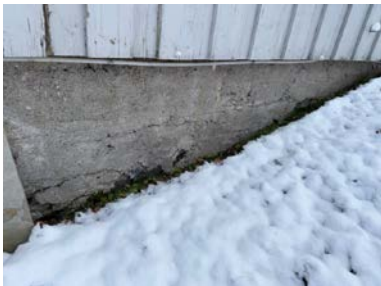
## TG IU Forstøtningsmurer

Forstøtningsmurer er av naturstein.
