Bjørn Evjes gate 27, 3681 NOTODDEN

**Stor og innholdsrik enebolig med
to kjøkken, to bad og 1,5 måls tomt
med sentral plassering i Tinnebyen**

Tilstandsrapport

Enebolig
Bjørn Evjes gate 27, 3681 NOTODDEN
NOTODDEN kommune
gnr. 242,242, bnr. 80,79, snr. 0,0

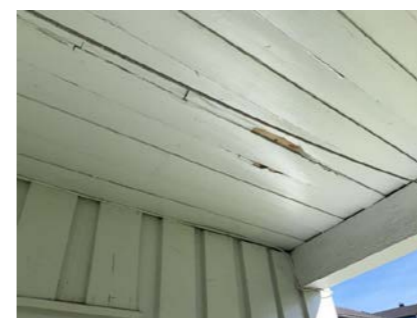
Maling flasser på grunn av utett blikk i 2. etasje.

Blikk på veranda må skiftes.

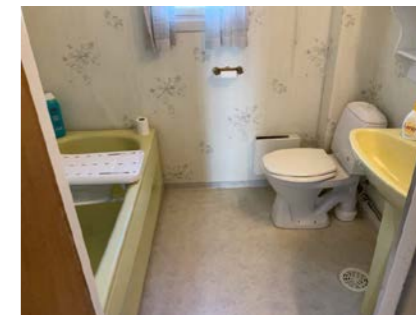
Bad 2. etasje.

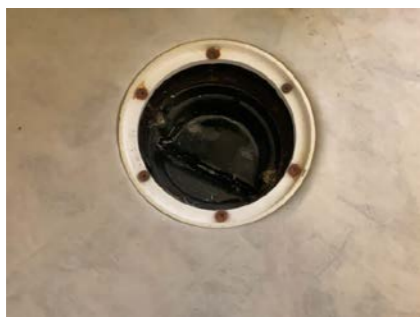
Det er plastsluk og synlig vinylbelegg som tettesjikt.

Sluk i plast.

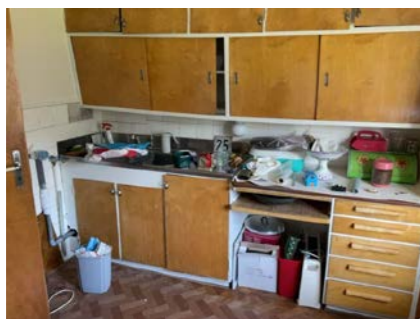
Kjøkken 2. etasje.

- Kjøkkeninnredningen må skiftes.
