Oredalsveien 3, 3788 STABBESTAD

**Stor, nyere enebolig med solrik og  
landlig beliggenhet.**

Befaringsdato: 26.02.2026

Rapportdato: 03.03.2026

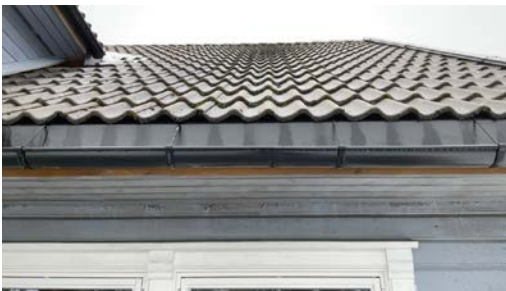
### 1 TG 3 Nedløp og beslag

Takrenner og nedløp av plastbelagt stål.

Manglende snøfangere medfører økt risiko for snø- og isras mot områder hvor personer normalt ferdes, noe som kan føre til personskade eller materielle skader.

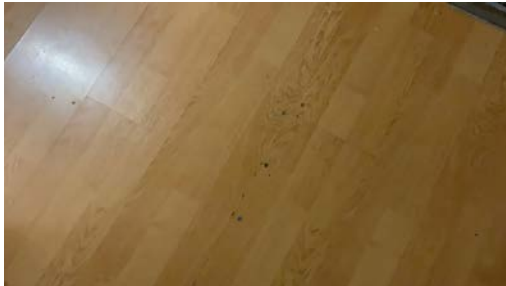
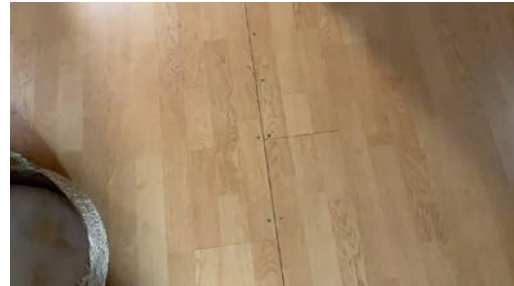
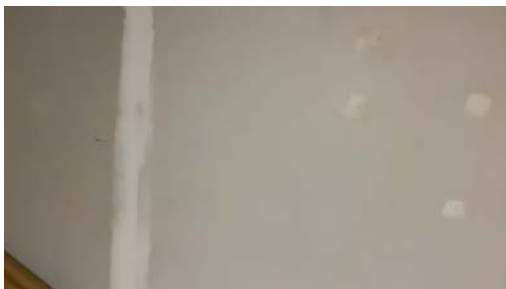
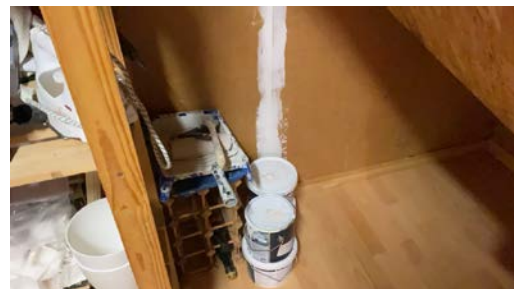
## **TG 2** Etasjeskille/gulv mot grunn

Etasjeskillere er trebjelkelag. Gulv på grunn er av betong.

- Det er målt høydeforskjell på mellom 15-30 mm gjennom hele rommet. Tilstandsgrad 2 gis med bakgrunn i standardens krav til godkjente måleavvik.

- For å få tilstandsgrad 0 eller 1 må høydeforskjeller rettes opp. Det vil imidlertid sjelden være økonomisk rasjonelt som et enkeltstående tiltak i en bolig som dette. Dersom boligen en gang skal renoveres, kan man vurdere slike tiltak.

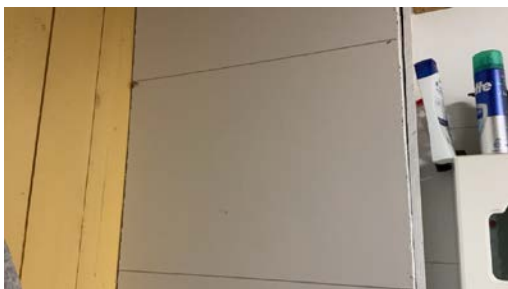
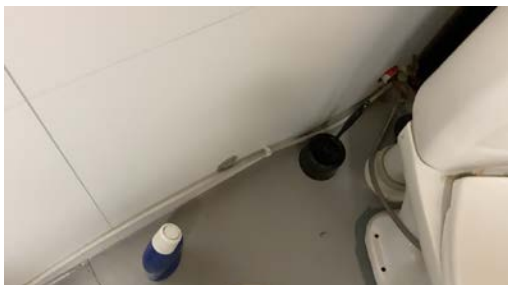
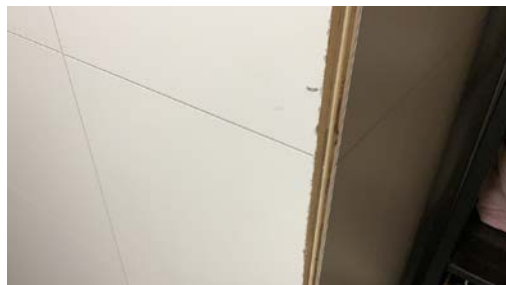
### UNDERETASJE > BAD/VASKEROM

## TG 0 Tilliggende konstruksjoner våtrom

Hulltaking er foretatt uten å påvise unormale forhold. Det ble søkt etter fukt i tilstøtende tekniske rom.

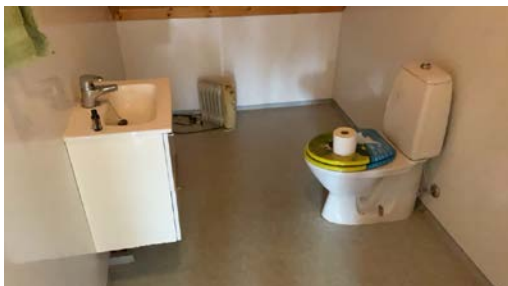
### 1 TG 1 Vannledninger

Det er vannrør av plast (pex) og kobber.
