Solvegen 7

2414 ELVERUM

Tilstandsrapport

Eierskifte

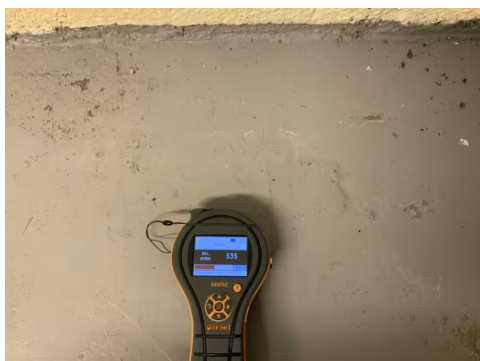
Med bruk av fuktindikator på fritt eksponert grunnmur ble det indikert avvik på gulv og nedre del av vegger.

Viser fuksøk på fritt eksponert gulv.

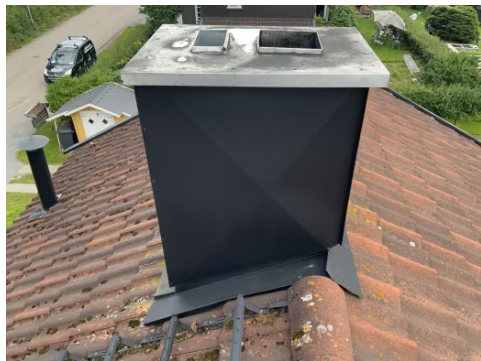
Viser takgjennomføring på tekking.

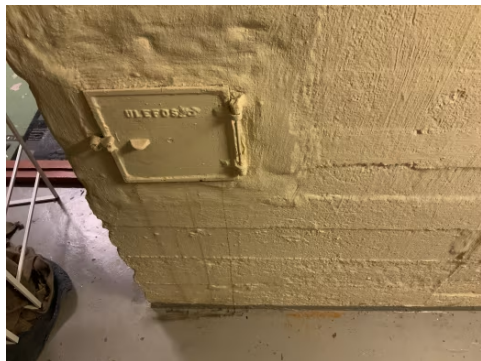
Viser feieluke i kjeller.

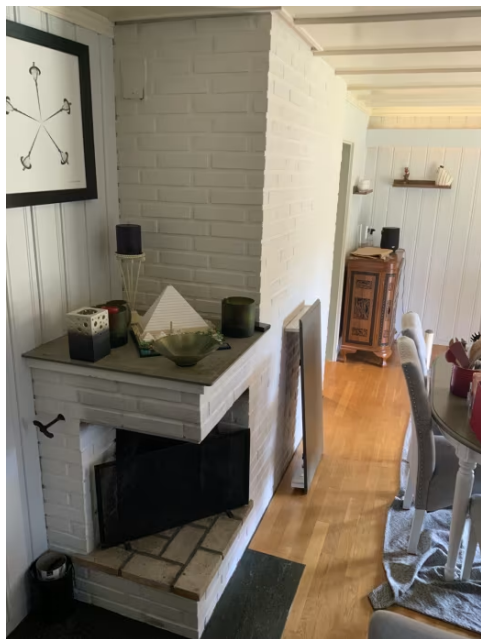
Viser ildsted.
