Solvegen 7, 2414 ELVERUM

**Fin, sentralt beliggende enebolig med inntilbygget garasje og el-billader. 4 sov. Nydelig uteområde med fine solforhold.**

### Velkommen til Gaarderløkka og Solvegen 7!

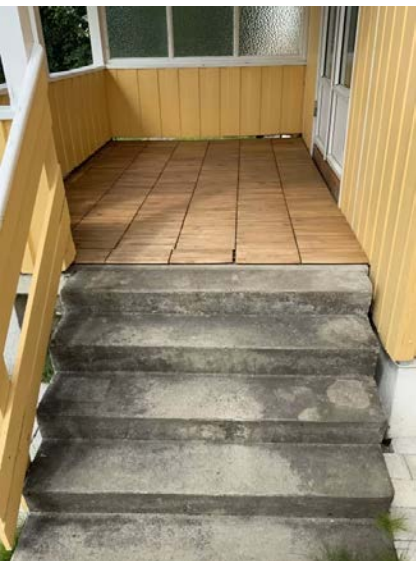
Det ble registrerte mindre skjevheter i betongdekke og betongtrapp, samt sprekk i betongpilar uten at dette har negativ konstruksjonsmessig betydning. Betongdekke er ikke fullstendig kontrollert pga område belagt med heller.

Viser betongtrapp.

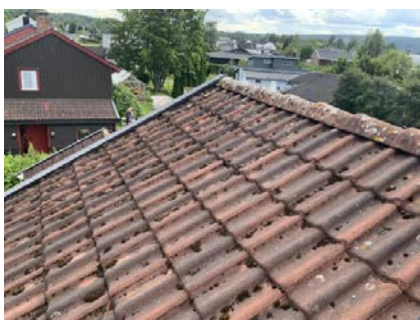
Viser begroing på takteking.

Det registreres stedvis noe mose på taket som anbefales fjernet som et vedlikeholdstiltak.

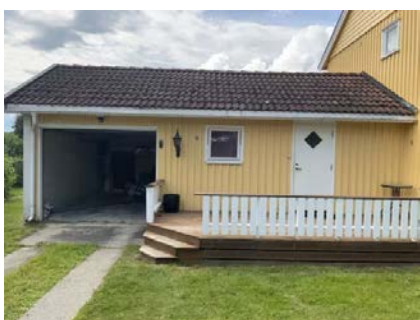
Viser takflate med manglende snøfangere.

Er det manglende og/eller feil/skader på snøfanger? Ja

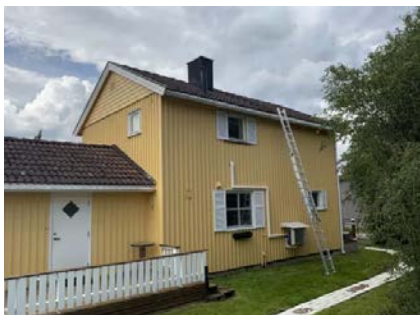
Viser takflate med manglende snøfangere.

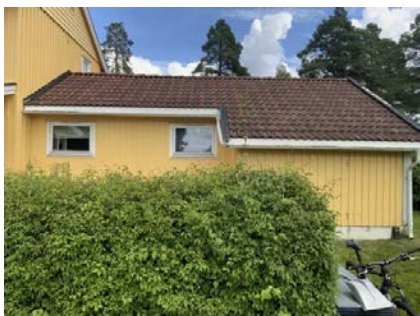
Viser takflate med manglende snøfangere.

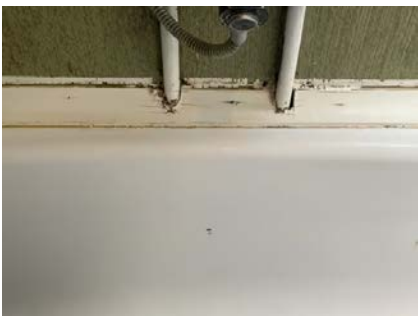
Viser bruk av organiske materialer i våtsone.
