Nordåsvegen 185, 2387 BRUMUNDDAL

**Innholdsrik enebolig bare 2 km fra sentrum. Vestvendt tomt. 2 bad + vaskerom.**

Befaringsdato: 02.09.2025

Rapportdato: 04.09.2025

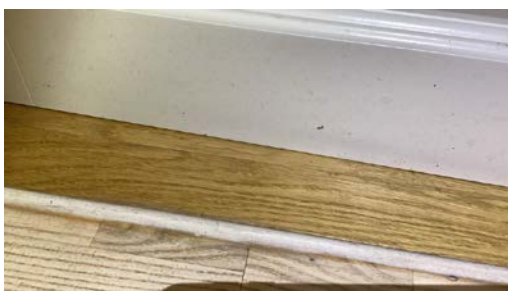
Ett dørbled til ett soverom tar litt i terskel.

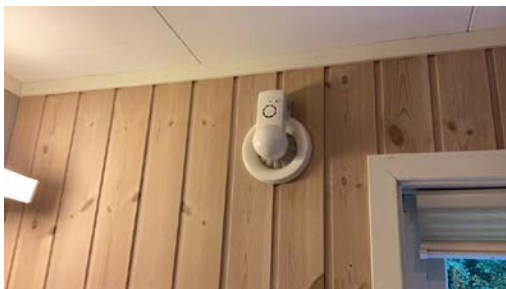
Det var ikke mulig å teste vifte som beskrevet med papirark i NS3600 på befaringen pga. viftens utforming.

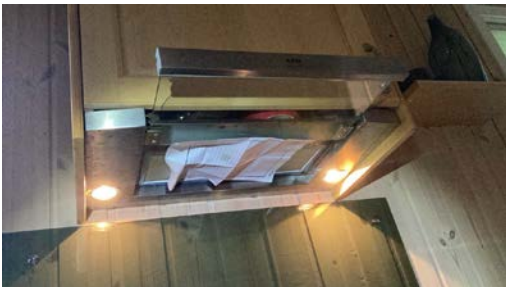
Ved test av avtrekksvifte som beskrevet i NS3600, fungerte viften som tiltenkt.
