Hestgjetarveien 260, 2450 RENA

Nøkkelinformasjon

Salgsobjekt: Fritidseiendom
Eierform: Eiet
Byggeår: 1998
BRA-i/BRA Total 111/111 kvm
Tomtstr.: 1036.6 m²
Gnr./bnr. Gnr. 17, bnr. 94
Oppdragsnr.: 1211240445

6. Hovedrapport

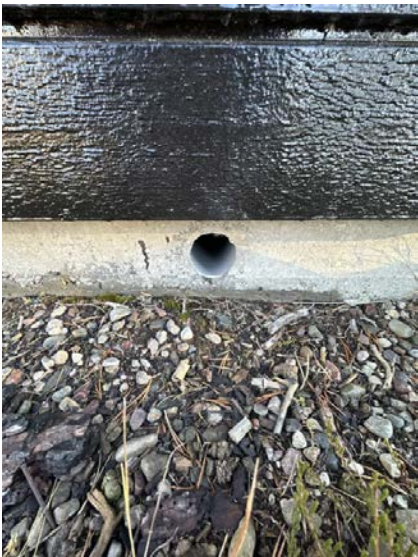
Det registreres lufferør i ringmur. Det er ikke etablert netting i luker. Netting etablert i luker anbefales.

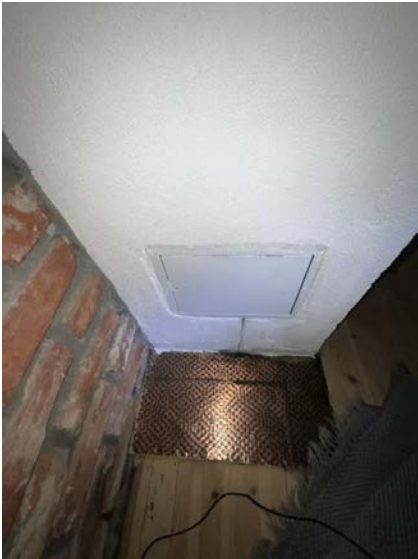
Viser sotluke plassert under trapp. Sotluke er ikke inspisert pga at ildsted var i bruk under befaringen.

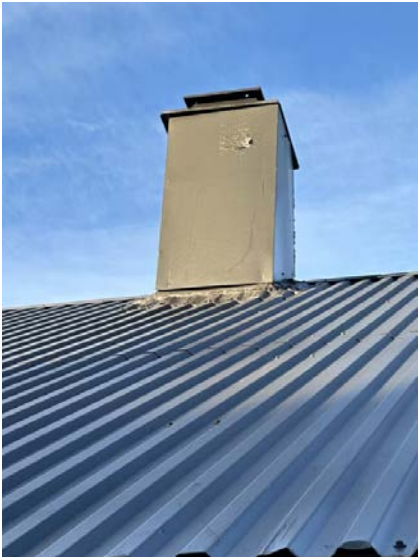
Viser helseslått pipe over tak. Det er ikke oppsatt forskriftsmessig stige slik at pipa ikke er kontrollert utvendig over tak.

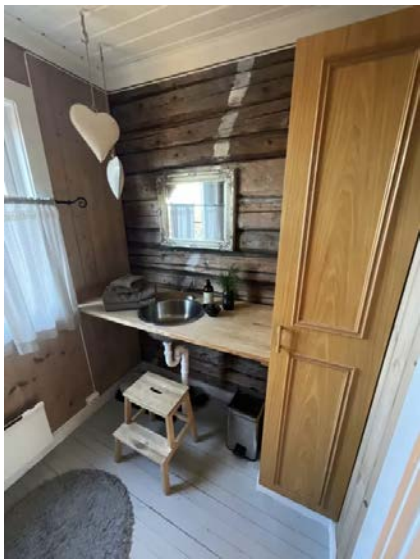
Viser innredning, Vask med avløp ført til grunnen.
