# Tilstandsrapport

Enebolig

Lundvegen 13, 8661 MOSJØEN

Befaringsdato: 10.04.2025

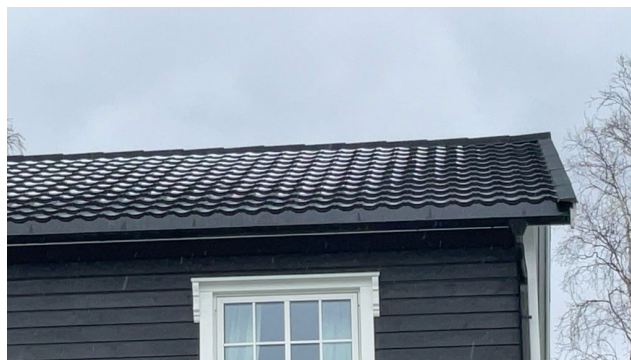
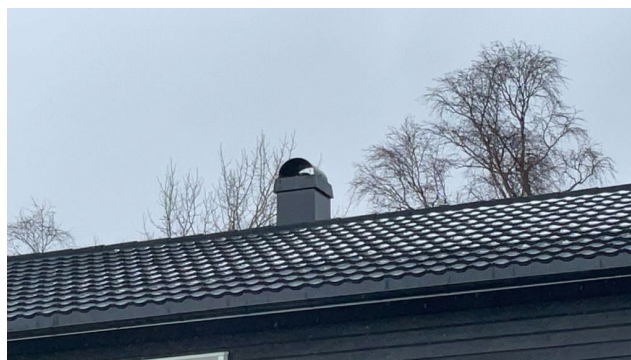
- Det må foretas lokal utbedring.
- På garasje var det bungler i takplater.

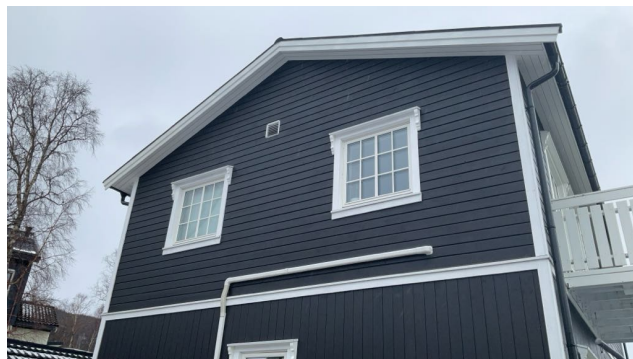
Liggende kledning i 2 etasje

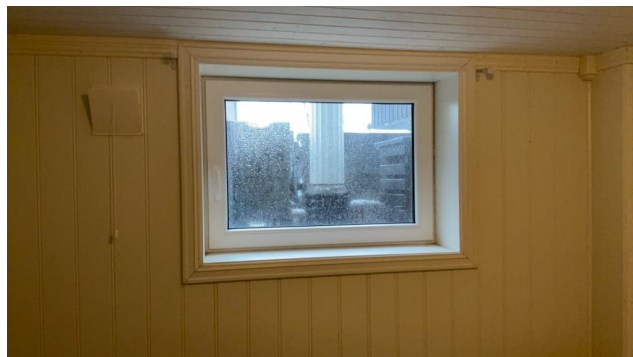
- Det er påvist avvik rundt innsettingsdetaljer.

Det er ikke montert sluk i lysgraven. Mye nedbør kan forårsake vannskader ved at lysgraven fylles med vann.

For liten høyde fra terreng til kjellervindu.

Etablere sluk i lysgrav.

Bygge takutstikk over lysgrav.

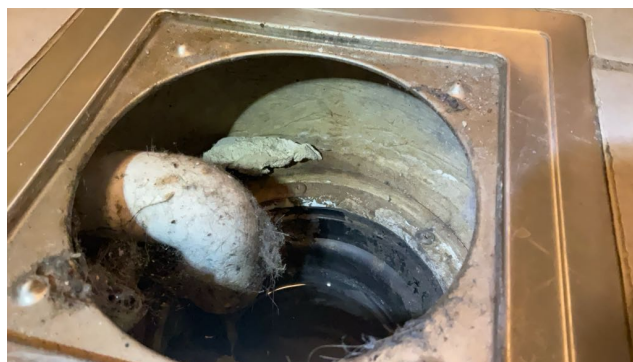
Plastsluk i gulv.

Om mulig, innhent dokumentasjon.

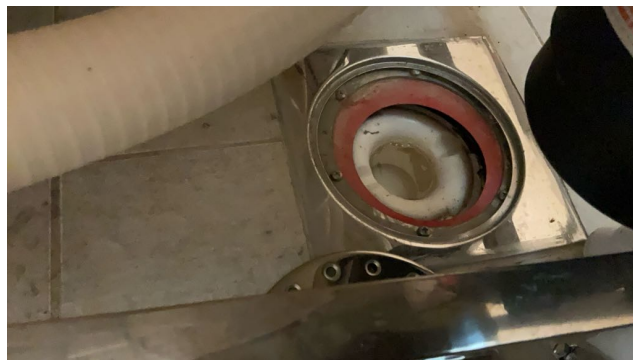
Sluk under hjørnebadekar.

Om mulig, innhent dokumentasjon.

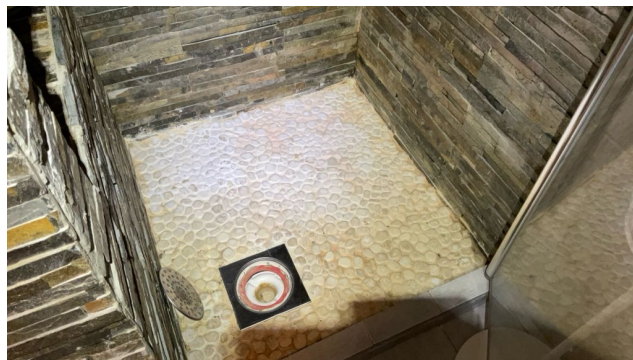
Plastsluk i dusjnise.

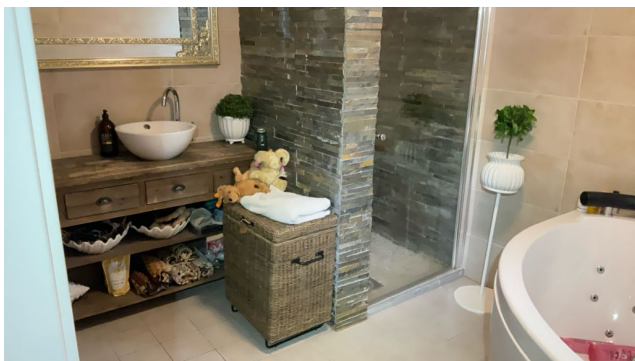
Dusjnisje og servant.

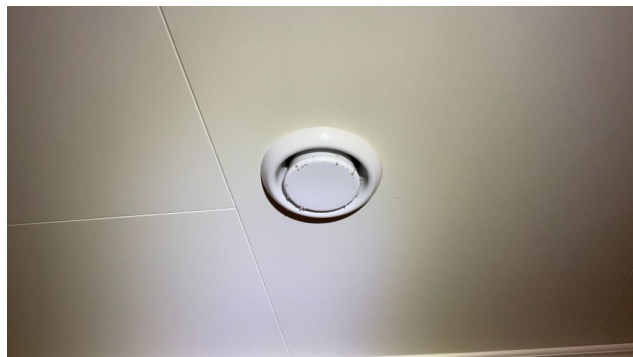
Tilluft under dørbled.

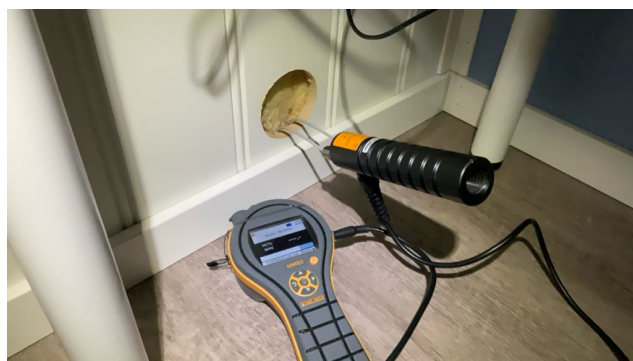
Ingen unormale forhold påvist ved hullboring i tilstøtende vegg til badet.

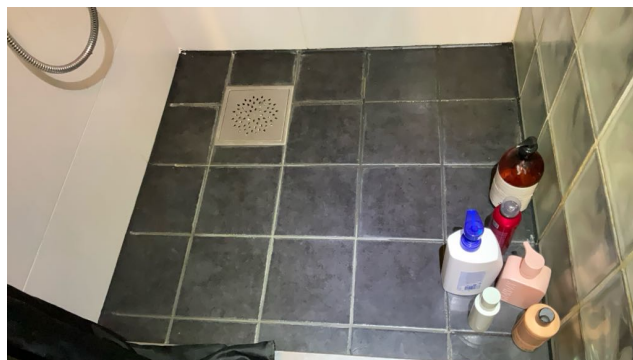
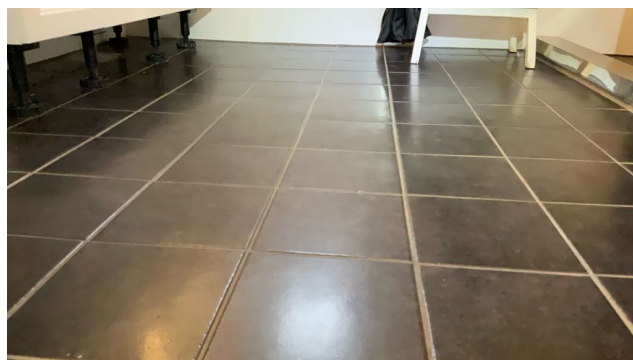
Slukrist under innredning kan ikke åpnes.

Slukrist på gulv bør kunne åpnes, tiltak bør utføres.

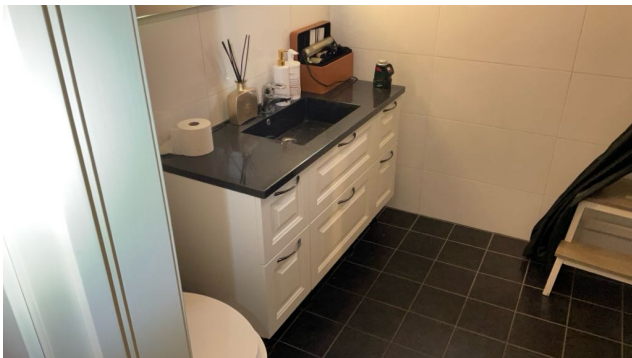
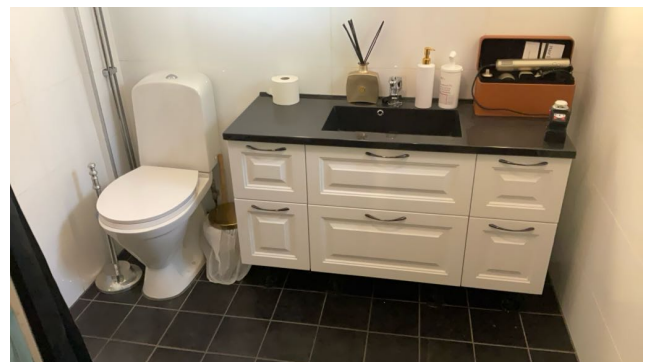
Manglende tilluft til våtrommet.

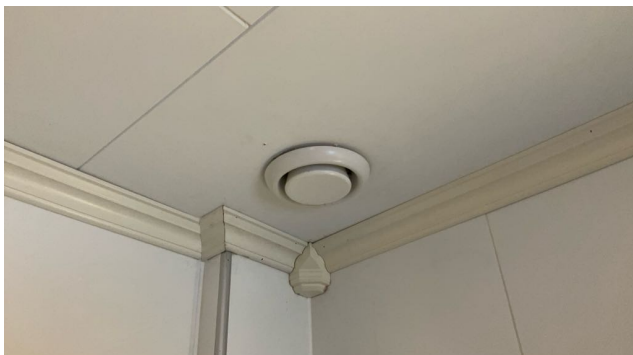
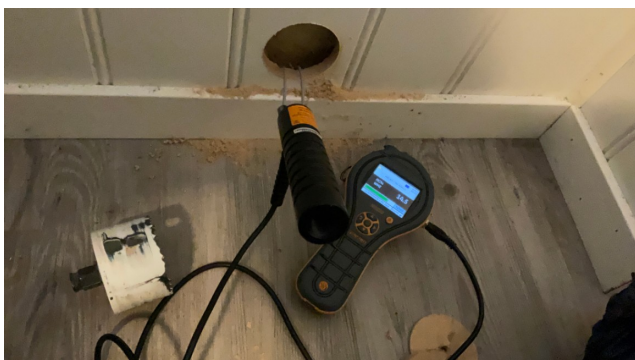
Hulltaking er foretatt uten å påvise unormale forhold. Hulltaking er foretatt ved/i bod. Fuktkvotemåling (vekt%) i konstruksjonen ble målt til 0.

Ingen unormale forhold påvist ved hullboring i tilstøtende vegg til badet.

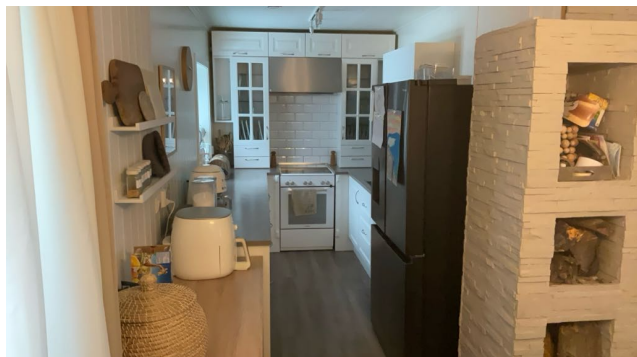
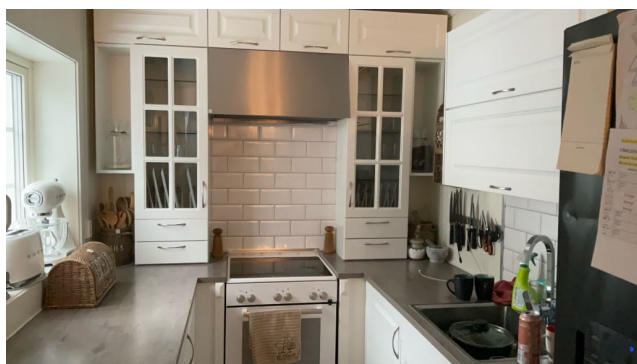
- Det er ikke påvist tegn på at det er montert lekkasjedeteksjon ved oppvaskmaskin/oppvaskkum, dette er et krav på kjøkkenet ut ifra alder.

- Det bør monteres lekkasjedeteksjon ved oppvaskmaskin/oppvaskkum.

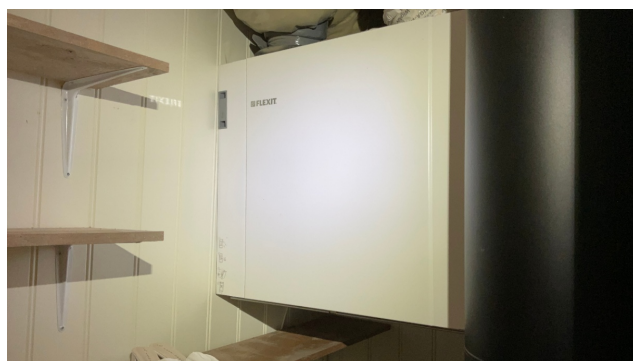
Balansert ventilasjons aggregat plassert på i loftetasjen

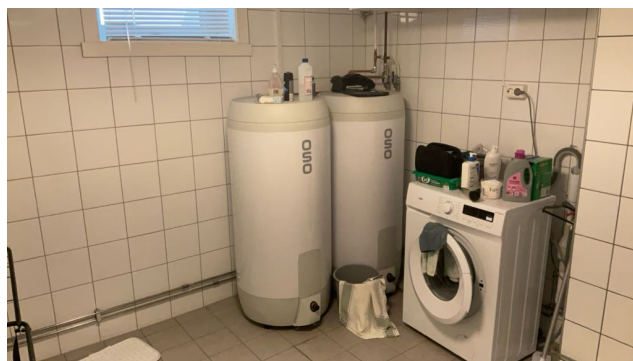
Varmtvassbereder plassert på bad i kjelleretasje.
