Nermogata 29, 8643 BJERKA

**Enebolig med uforløst potensiale  
og renoveringsbehov |  
Dobbelgarasje, snekkerbod og  
uthus | Flat og opparbeidet tomt**

# Tilstandsrapport

Befaringsdato: 11.07.2025

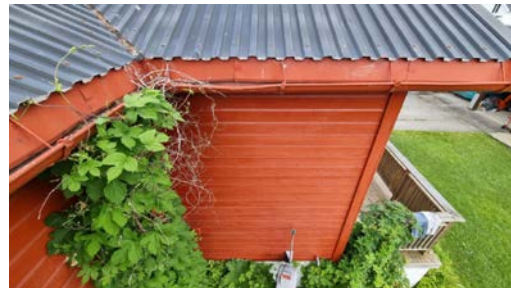
Det er ikke montert snøfangere på taket.  
Rust i pipebeslag.  
Stedvis nedbøyninger i renner og bulker i nedløp.

Stedvis nedbøyninger i renner.

Utskiftning av pipebeslag, renner og nedløp bør påregnes i forbindelse med skifte av taktekket.

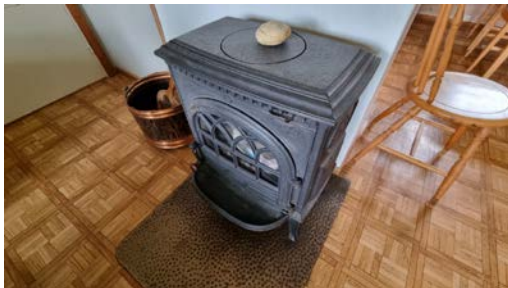
Det bemerkes at vedovnen i stuen ikke er rentbrennende.  
Vedovnen i kjelleretasjen kan ikke benyttes.  
Rust i sotluken.

Vedovn i stuen.

Utskiftning til rentbrennende vedovn i hovedetasjen bør vurderes.

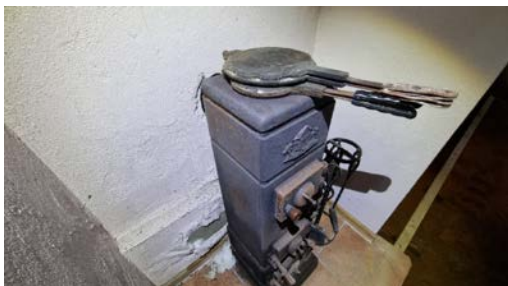
Eldre vedovn i kjeller.

Vedovnen i kjelleretasjen må fjernes og hull i pipen etter dette ildstedet må tettes tilfredsstillende.

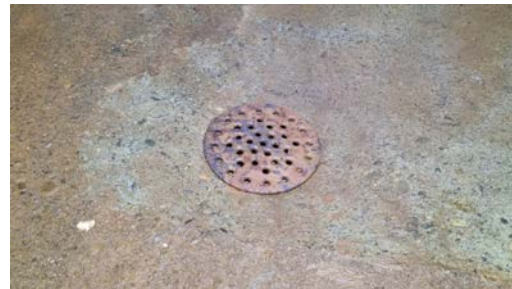
Soilsluk i kjeller.

Utskiftning av soilrør i kjelleretasjen bør påregnes.
