Bergslia 261, 2450 RENA

### Velkommen til Rena og Bergslia 261!

# Om eiendommen

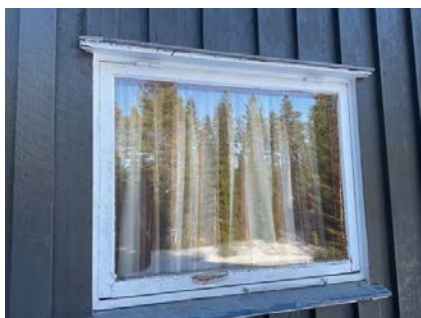
Ødelagte kittfalsler.

| Type fasade | Liggende kledning, Stående kledning |
|---|---|
| Utbedring av ovennevnte forhold må påregnes. | |

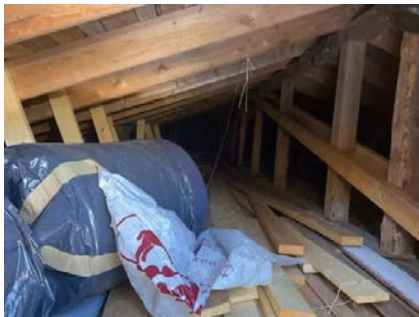
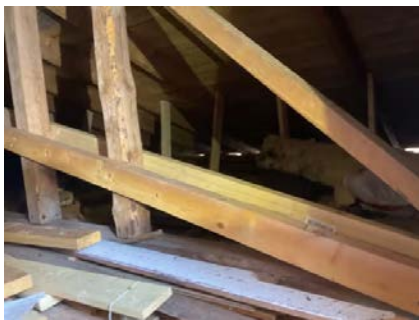
Loft.

- \* Loft (konstruksjonsoppbygging): Spor etter skadedyr. Gjennomføringer i taket er ikke kontrollerbart, når det ikke er gangbart gulv på loftet.
- \* Takkonstruksjon: Det registreres svai/nedbøy i takflaten. Det er utført tiltak mot svai nedbøy i takflaten på kaldtloft. Dette er ikke fremlagt dokumentasjon om dette tiltaket er statisk riktig utført.

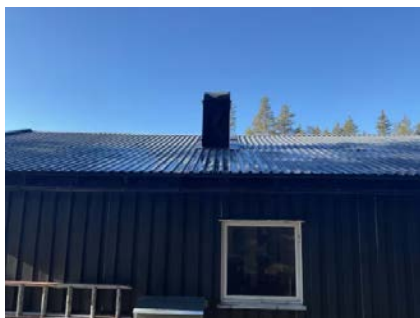
Takstigen skal være festet i bærende konstruksjon (takstoler).

Takstiger av tre, eller takstiger som er festet med bøyler over mønet eller i kjetting rundt pipe er ikke godkjent.

Manglende snøfangere og adkomst for feier.

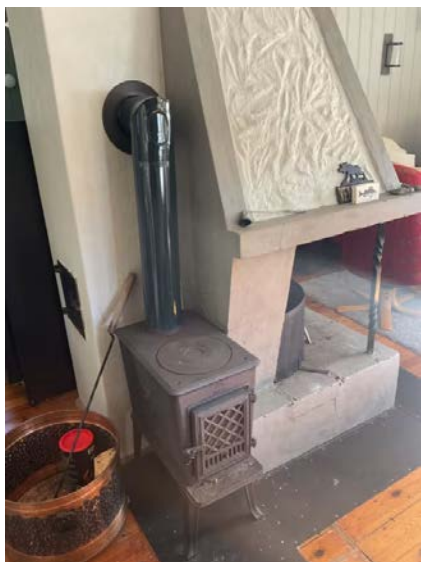
Vedovn.

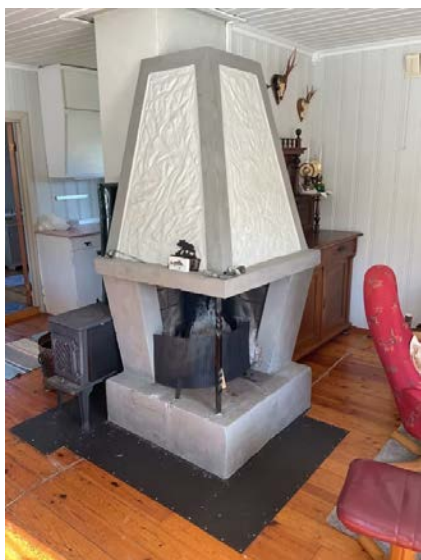
Åpen peis.

På grunn alder og slitasje må rehabilitering av pipa vurderes.

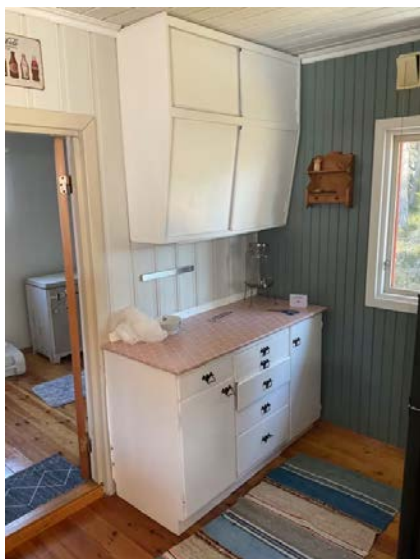
Kjøkken.

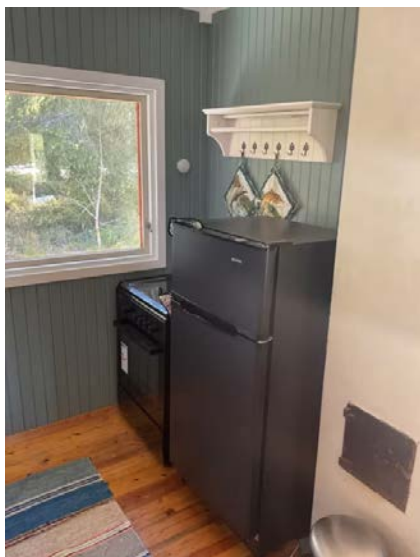
Kjøkken.

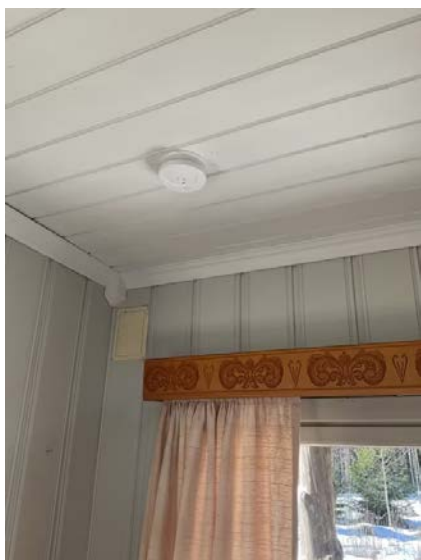
Er det manglende brannslukkingsutstyr og røykvarsler i boligen iht forskrift? Ja

Brannslukker er over 10 år

Røykvarsler.

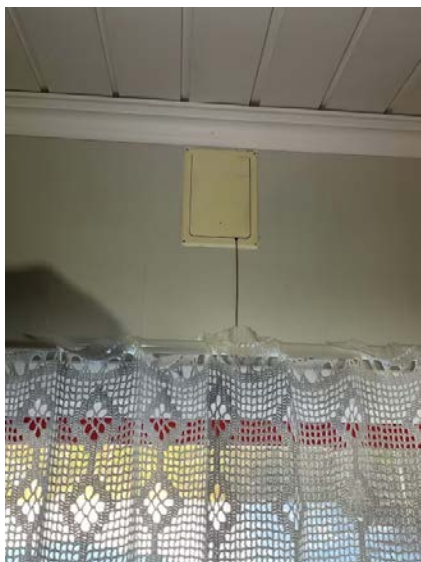
Klaffventiler på yttervegg.

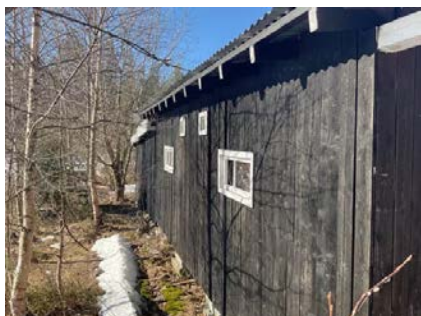
Uthus.

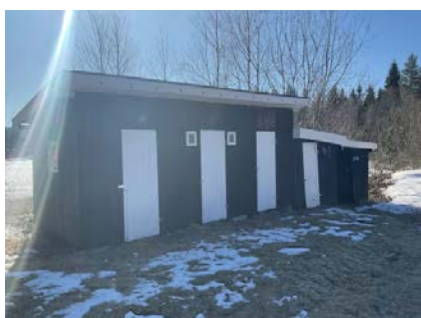
Uthus.
