Moraveien 12, 2480 KOPPANG

**Stor og solrik eiendom med  
sentral beliggenhet. Innholdsrik  
enebolig og dobbelgarasje. Utsikt!**

**Boligtype:** Enebolig  
**Eierform:** Eiet  
**Byggeår:** 1975  
**BRA/P-rom:** 209/188 m<sup>2</sup>  
**Tomtstr.:** 3319.5 m<sup>2</sup>  
**Gnr./bnr.** 19/1309  
**Oppdragsnr.:** 1211230380

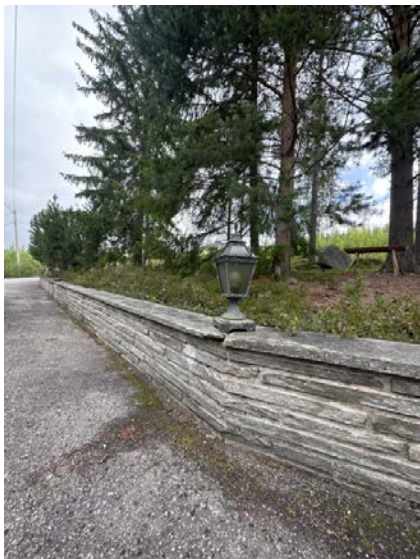
Det registreres sprekker/skader i støttemur. Skader kan ha flere årsaker som for eksempel belastninger og setninger. Det er fare for en ytterligere negativ utvikling..

Viser støttemur.

For å kartlegge om skaden er under utvikling må observasjon over tid foretas.

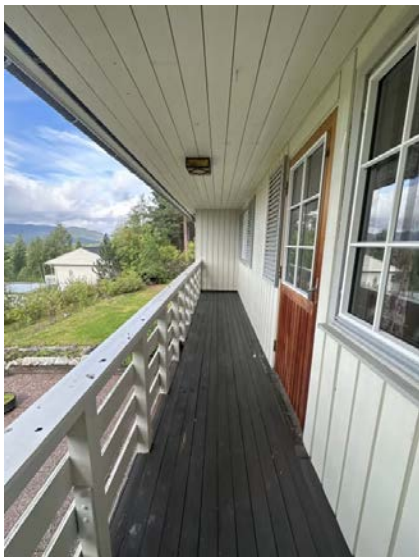
Overbygget balkong. Rekkverk mangler stedvis.

Viser balkong med adkomst fra soverom.

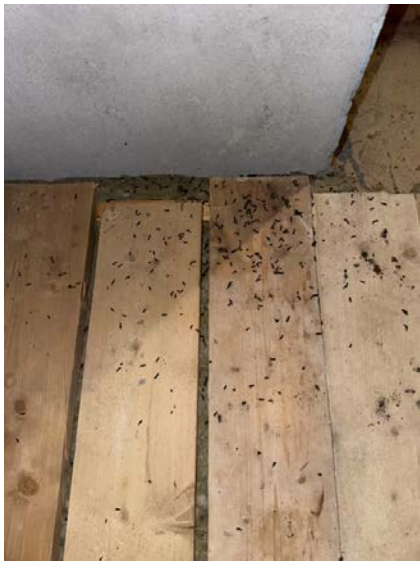
Muselort påvist rundt pipe på loft. Anbefales ytterligere undersøkelser tiltak. Det er registrert manglende bruk av musetetting ved veggkonstruksjon.

Spor etter skadedyr er registrert rundt pipe.

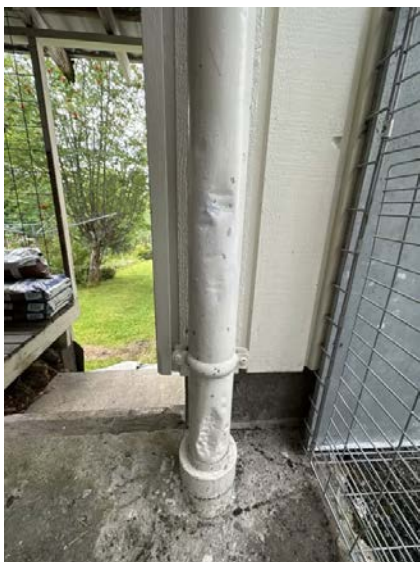
Det ble registrert buling/skade i nedløpsrør som er et symptom på frostspreng.

Vise bulker på nedløpsrør.

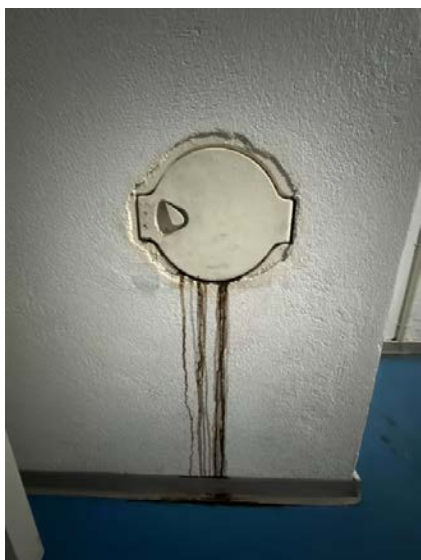
Sotluke i kjeller i bod. Påvist sotvann fra luke, dette kan tyde på kondensering eller manglende regnskjerm.

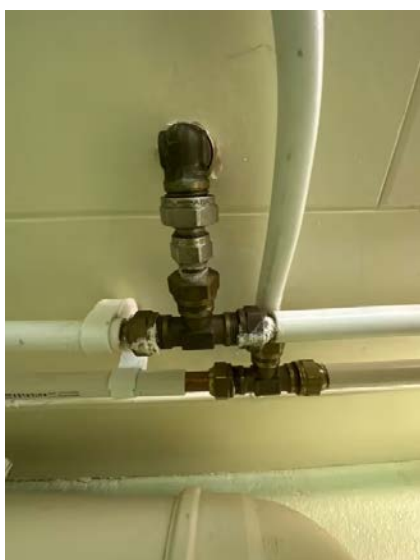
Irring på koblinger.

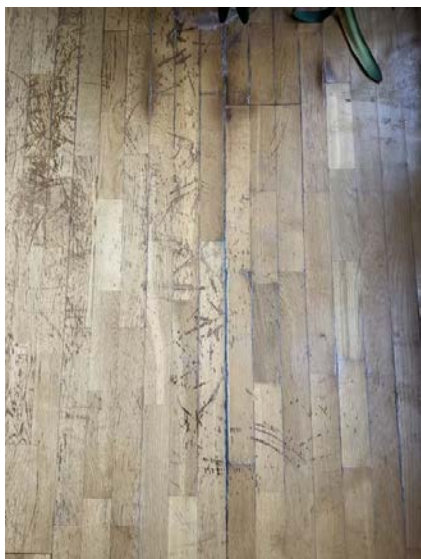
Viser slitasje på gulv.

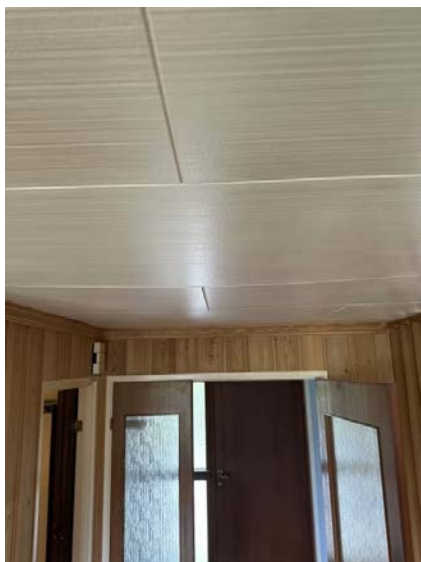
Takplater henger, anbefaler ytterligere undersøkelser.
