Haldenveien 1211, 1960 LØKEN

**Hel tomannsbolig med stort  
potensial - Stor, solrik hage -  
Takterrasse på 37 kvm - Flott  
utleieobjekt - Landlig og rolig**

| Tilstandsrapport ..... | 49 |

Befaringsdato: 10.06.2025

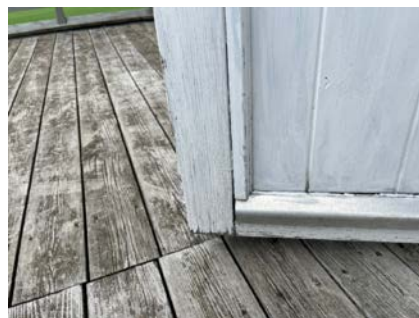
Avvik: Åpninger i rekkverk er ikke i henhold til krav i dagens forskrifter. Balkong/terrasse ligger over innredede boligrom, usikker konstruksjon. Konstruksjonsutforming gir økt fare for skader. Det er værslitt/oppsprukket trevirke/trepaneler. Med tanke på alder på membran/tettesjikt og det er rom under terrasse, anbefales det ytterligere undersøkelser av tilstand på membran. Værslitt terrassegulv og rekkverk. Åpninger i rekkverk er for stor iht. gjeldene krav.

Værslitt gulv.

Det må påregnes vask, rens og overflatebehandling av terrassegulv.  
Åpninger i rekkverk er såpass store at det bør lages mindre åpninger.
